作業部会長からの報告

J-PARCハドロン実験施設における放射性物質漏えい
事故検証に係る有識者会議
作業部会

第2回有識者会議
2013/07/05 KKRホテル東京

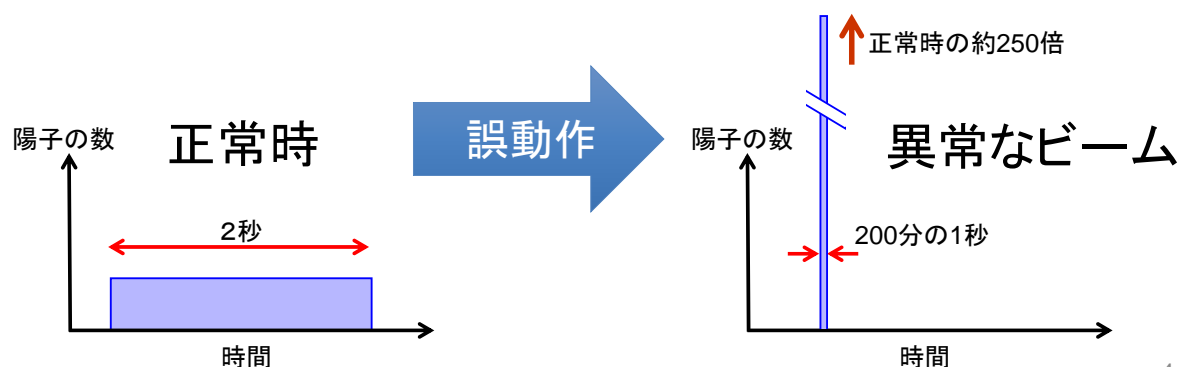
- 2013年5月23日11時55分頃、50GeVシンクロトロン(MR)の遅い取り出し専用電磁石の電源が正しく応答せず、リング中の大量の陽子が急激に取り出された。
- 2秒の間でゆっくり金標的に当てるべき約30兆個の陽子のうち、約20兆個が約200分の1秒という短い時間に一度に金の標的を貫通した。

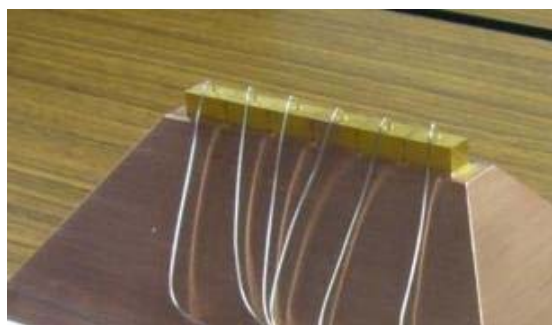
金標的部の拡大

金の標的の温度が上昇し、一部が溶解して大気中に流れ出て、生成された放射性同位元素が大気中に飛散した。

太さ約1mmのビームが標的を貫通したことにより、5ミリ秒という短時間に大量のエネルギーが持ち込まれ、ビーム貫通部の金が瞬間的に非常に高温になった。

- 溶解した部分は太さ1mm、長さ40mmと推定される。
- シミュレーションと傍証による推測であり、標的の実態把握作業が必要。作業には、標的周辺の空气中放射能濃度の低減が必要。地元自治体、住民の理解が不可欠。
- 事故後の加速器の運転では、放射性物質の漏えいを増加させていない。

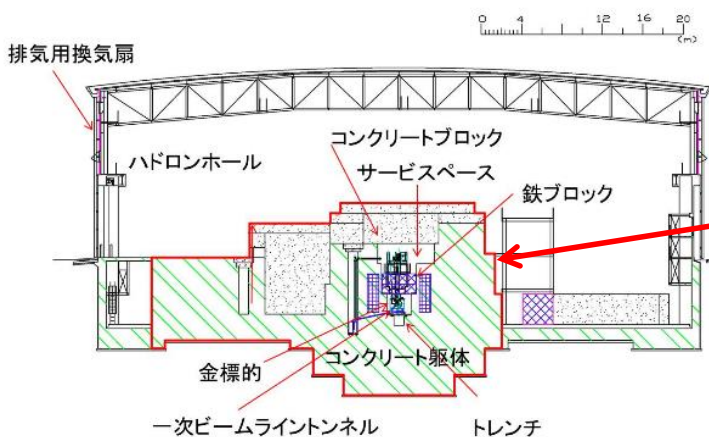
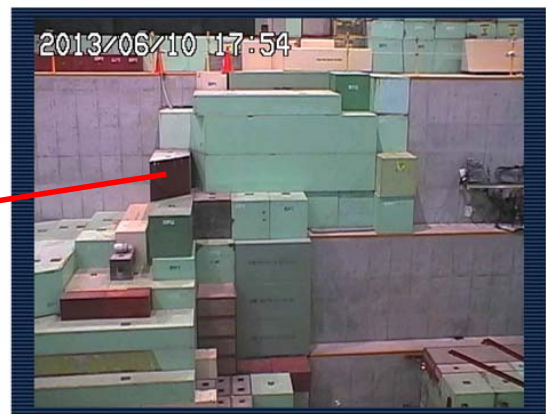
ハドロン実験ホール内での遮蔽壁の様子

コンクリート遮蔽壁の内部にあった放射性物質が、ハドロン実験ホール内に漏れ出た。

- 遮蔽壁の密封性が十分ではなかった。
 - コンクリートブロックの間にゴムシートを挟む、配管ダクトの貫通部を覆うなどの処置をしていた。
 - 通常運転時に空気が放射化して生じる濃度のアルゴン41などの閉じ込めには有効。
 - 当初設計のように標的が密閉されていれば、破損事故があっても許容できた。
 - 密閉されていない標的の破損事故には不十分。

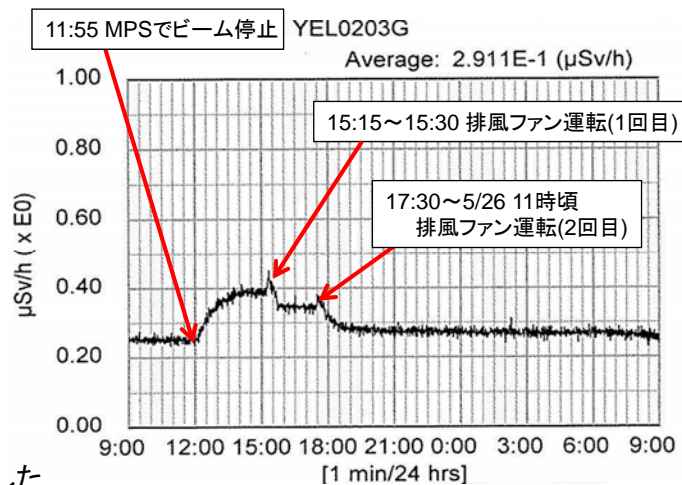
ハドロン実験ホール内の放射性物質が施設外へ漏洩した。

原因 排風ファンを回すことによって、漏えいした

- 排風ファンの起動
 - 1回目: ハドロン実験ホール内のエリアモニターの健全性を確認するため。
 - 2回目: ユーザーの被ばくを低減するため。
- ホール内の線量が法令上の規制値に達していないことなどから、管理区域境界での影響は無いと考えた。
- 判断材料(漏えいを監視するための放射線モニター、施設間の放射線モニターとの連携)が不足。
- 合理的な判断ができず、放射線被ばくと通報遅れを生じた。
