# 作業部会長からの報告

J-PARCハドロン実験施設における放射性物質漏えい  
事故検証に係る有識者会議  
作業部会

## 作業部会報告書案の概要

第4回有識者会議  
2013/07/29 KKRホテル東京

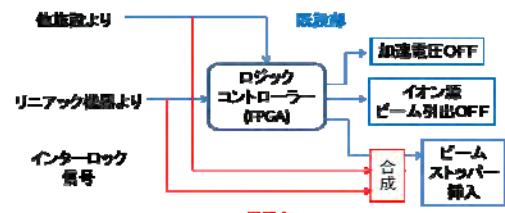
リニアック上流部のビーム停止ロジック

ビーム停止の信号はリニアックの上流に集約。その部分の回路(ロジックコントローラ)の故障で止まらない可能性も否定できない。(共通モード故障)

ロジックコントローラの信頼性は高いが、それを介さない単純な回路でもビームを停止する改良を施し信頼性の向上を図る。

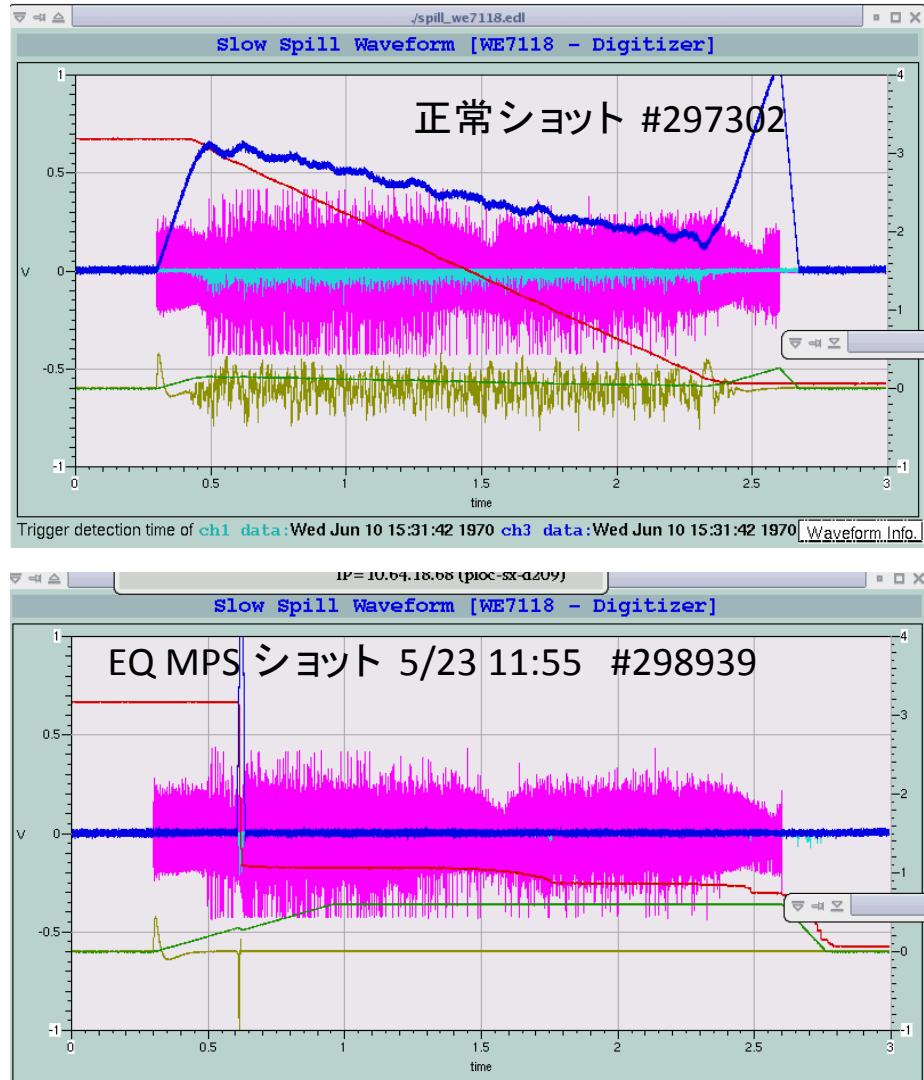
リングからの急激なビームの減少は、別のビームラインへの取り出しで使われる速い取り出し用のシステムが動作したときにも起こるので、加速器シフトリーダ（加速器のビーム運転のリーダ）は速い取り出し用電磁石が誤作動したのではないかと勘違いした。さらにEQ電源のインターロックで加速器の運転が停止すること自体は時々起こっており、その場にいた加速器関係者は特別の異変とは認識しなかつた。そのため事故の初動調査が遅れた。

図 2-1：正常時（上）及び誤作動時（下）の周回ビーム、遅い取り出し用電磁石電源の電流出力波形など：50 GeVシンクロトロン内の周回ビーム粒子数（赤線）、陽子ビームの時間分布波形（シアン線）、遅い取り出し用電磁石電源（EQ電源）の出力電流（青線）、陽子ビームの取り出し時間を制御するユニット（スpill制御 DSP ユニット）でのEQ制御信号波形（緑線）、遅い取り出し用電磁石（EQとは別の電磁石：RQ電磁石）の電源出力電流（鶯色線）、及びRQ制御信号モニタ値（桃色線）の時間的挙動を示す。

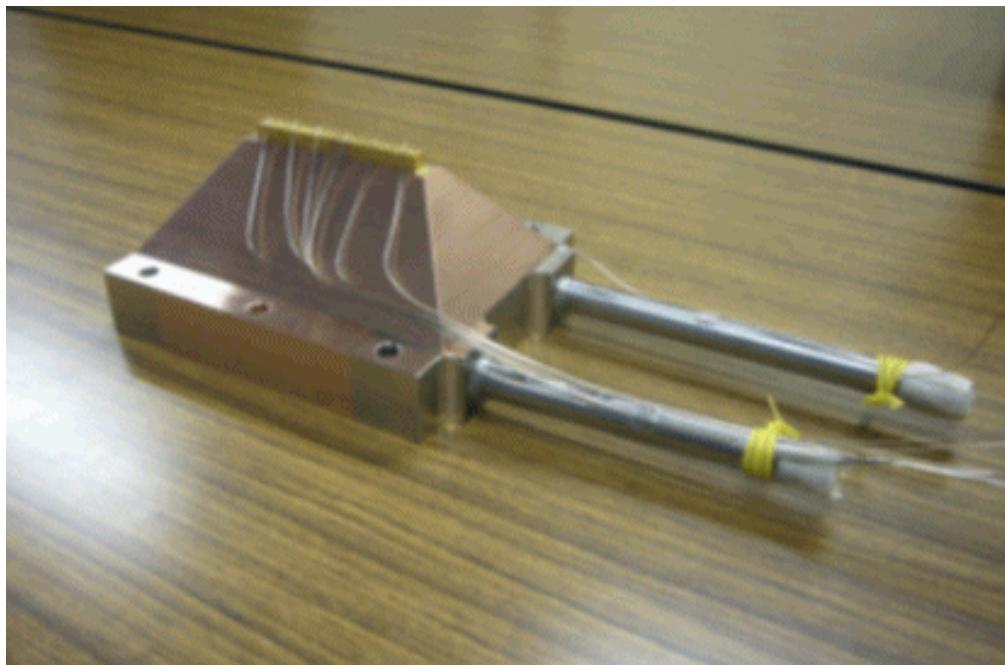
図 2-2 : 金標的と冷却ブロック

放射性物質を含む溶解した金が流れ出た経路は、標的の後方部分が溶解し貫通していれば後方から、またはブロック間の隙間である可能性が高い。

以上は推測であるので、標的の直接観察作業を行う必要がある。そのためには、作業者の安全と再漏えいのリスクをなくすため、標的周辺の空気中の放射能濃度の低減が必要であるとともに地元自治体、住民の作業開始に対する理解が不可欠である。

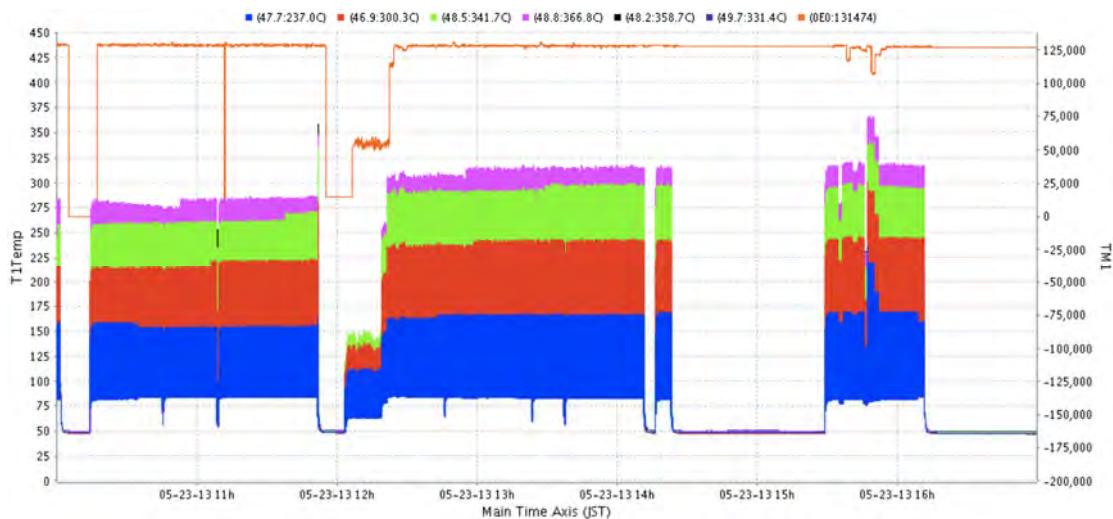
図 2-3 : 事故のショット前後の、2 次粒子の発生量（上赤線）と標的各部の温度（下各色）。問題のショットのところで一瞬急激な温度上昇の一部が見られる。わずかな中断後のビーム再開時二粒子の発生量は、事故以前の 40%程度まで減少、標的温度の上昇も著しく低下している。その後ビーム照射位置の移動を水平方向に 1 ミリメートル程度行ったところ 2 次粒子発生量が回復し、同時に標的温度も上昇していることがわかる。さらにしばらく休止した後の記録は、水平、垂直両方向を調整した時の記録である。

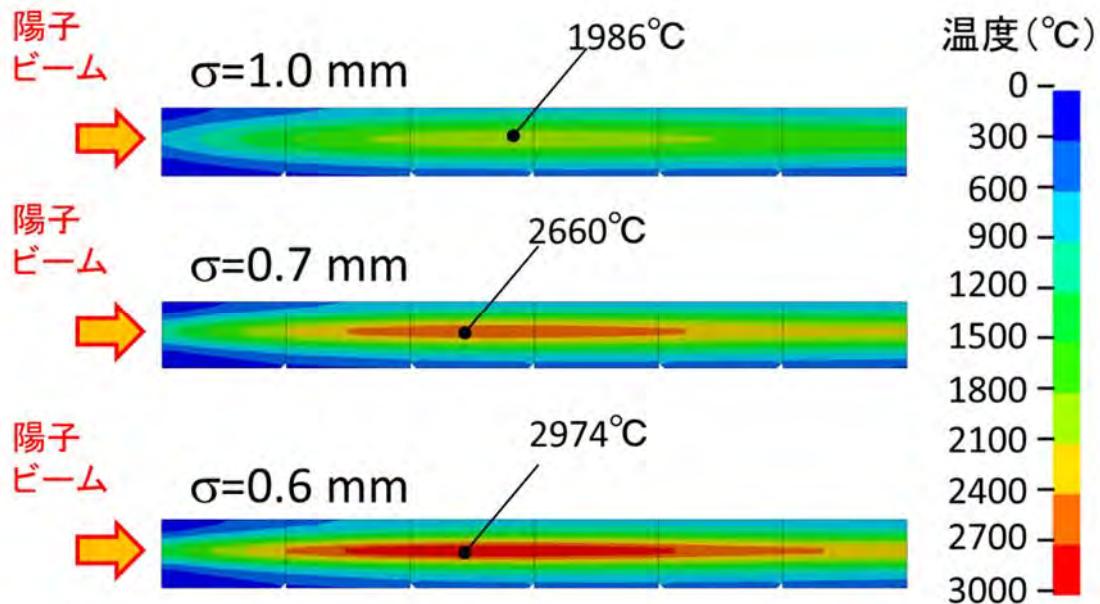
図 2-4：事故ショットを想定した標的昇温の熱計算結果。仮定するビームサイズにより最大温度や領域は変化するが、金標的が一部溶融あるいは昇華したものと推察される。

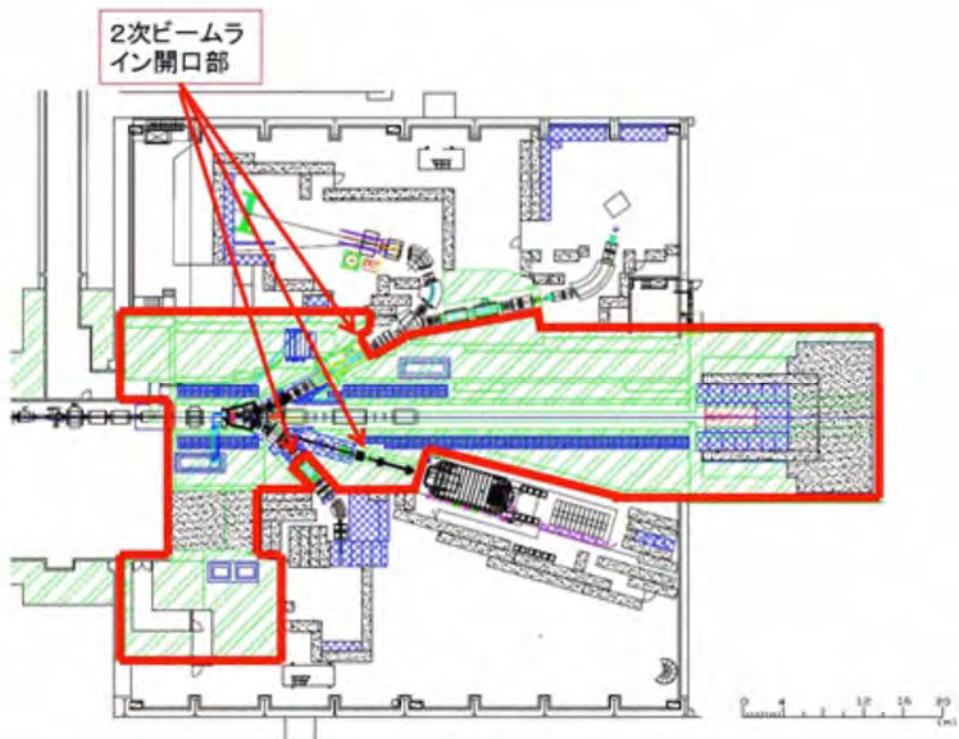
図2-5：ハドロン実験ホールの放射線管理区域

今回の事故では、コンクリート遮へい壁で囲まれた内部にあった放射性物質が、ハドロン実験ホール内の遮へい壁の外にある人の出入りが可能な区域（第2種管理区域）に漏れ出た。これは遮へい壁の密封性が十分でなかつたためである。当該コンクリート壁は、主として標的や最終的にビームを止めるビームダンプで発生する中性子などが外部に出る透過放射線量を減少させるための遮へいを目的としていたが、遮へい壁内部では中性子によって空気が放射化しアルゴン41などの放射性物質が生成されるため、放射線遮へい用コンクリートブロックを重ねる際、間にゴムシートを挟む、配管ダクト等の貫通部をコーティングや粘土などで塞ぐなどの対策がとられていた。この設計と実装は、空気の放射化によるアルゴン41等に関する生成量の定量的評価と、KEK-P S実験における経験に基づいており（ただしアルゴン41の漏えい量に関する定量的評価は行っていない）、通常運転で放出された放射性物質の濃度に対しては有効であった。しかし今回の標的損傷事故に対しては密閉度が十分でなく、第2種管理区域に放射性物質の漏えいを引き起こした。

コンクリート遮へい壁で囲まれた領域の空調設備の主目的は真空ポンプやビーム輸送機器等、1次ビームライン室内の機器から発生する熱の除去であった。ビーム運転中、この空調は循環運転されており、10 %がフィルタを通過している。しかし、放射性物質の濃度は監視されておらず、ビーム運転終了後、フィルタを通して放射性物質の濃度を測定しながら排気する仕組みをとっていた。標的が密閉されている状態では、遮へい壁内部のいわゆる第1種管理区域の換気方法は、標的の破損事故が生じたとしても、許容できるものであったと言える。しかし、今回のように標的が密閉されていない状態での換気方法としては不十分であつ

た。さらに、万が一、今回のような標的の破損等が起きて放射性物質が漏えいした場合には、それを直ちに検出して必要な警報を出せるように設計されるべきであったが、漏えいや汚染の程度を外部から監視する手段が装備されていなかった。漏えいをいち早く検出できていれば、不要な内部被ばくをもたらすこととなかった。今後は、750 kW の高出力運転を想定した設計の妥当性の確認も必要である。

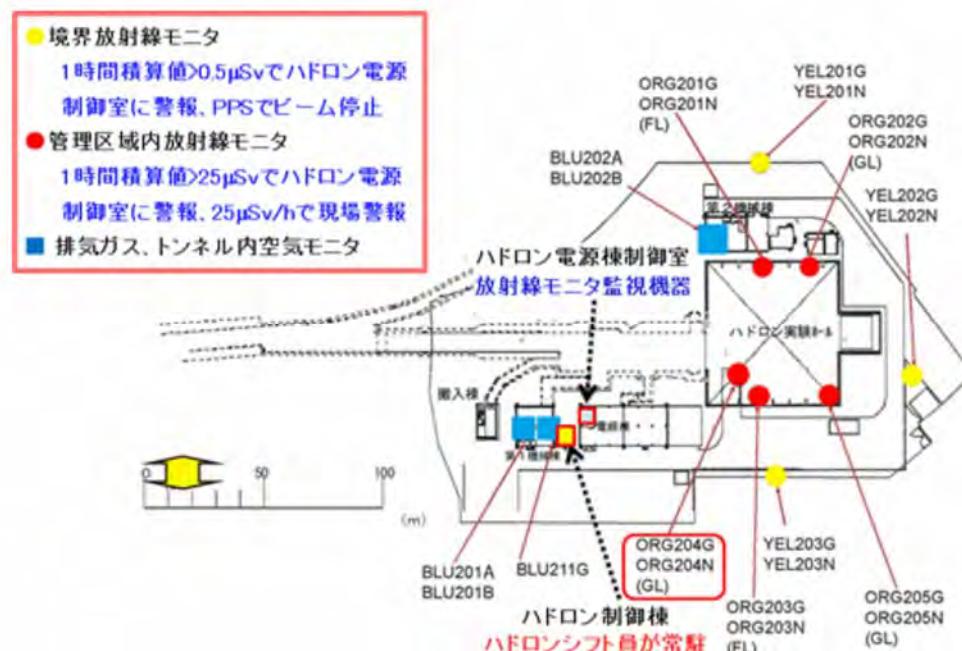
図 2-6 : ハドロン実験ホールの放射線管理設備の配置

ハドロン実験ホール内の第 2 種管理区域の放射線モニタは室内の放射線レベルの監視を目的として空間線量をモニタするものであり、遮へい壁内部から第 2 種管理区域への放射性物質の漏えいを監視するためのものではなかった。漏えいしやすい場所付近にもモニタを設置してあれば事故時の判断材料が増えたと考えられる。事業所境界のモニタリングポストに関しては J - P A R C 以外の施設が設置したモニタが周辺にもあり、全体としては適切な配置であったが、連携したシステムになっていないため、ハドロン実験ホールでそれら全てを監視できるようになっていなかった。

ハドロン実験施設に設けられた放射線安全管理に係わる設備の配置を図 2-6 に示す。1 次ビームラインを除くハドロン実験ホールの空間は、本来放射性物質が漏れ出ることのない第2種放射線管理区域として設定され、5カ所にエリアモニタが配置されている。さらに実験室建屋外に設定された第2種管理区域境界にも3カ所のエリアモニタが設置されている。

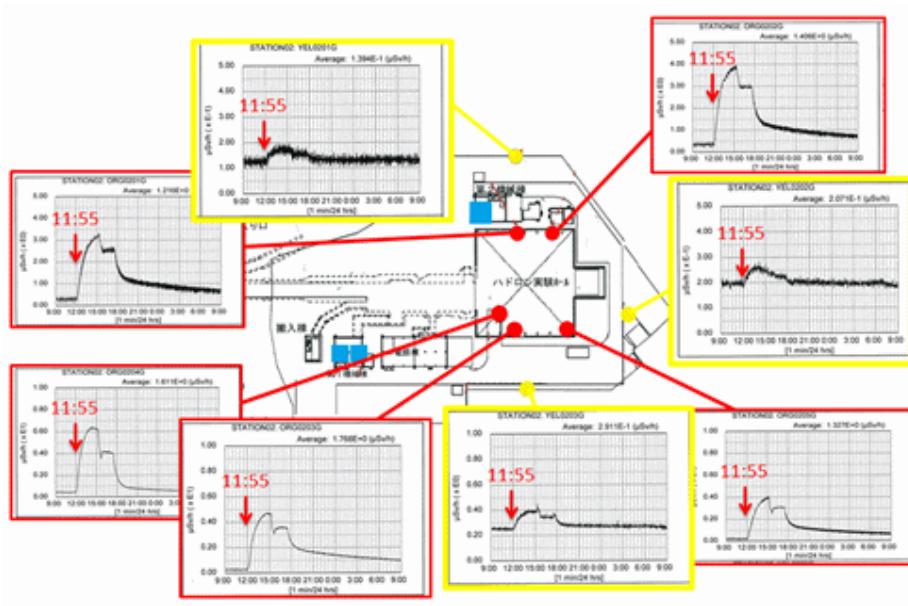
図 2-7：全てのモニタで検出された線量のトレンド

図 2-7 にデータベースに残された全てのモニタのトレンドを示す。これらを精査すると、全てのモニタが11時55分以降に上昇を開始し、その後もゆっくりと上昇を続けている。全てのモニタが正常に放射線を検出していることから、必要な感度を持ち、数や設置位置についても問題がなかったものと考えられる。

監視区域境界のモニタについても、区域内の事象に同期した上昇が認められることから、境界モニタとしての機能は果たしていると判断される。しかし、データの視認性及びモニタ設置場所が適切でなかったために、データの共有化ができず、現場における事象認識や対応の大幅な遅延が生じることとなった。

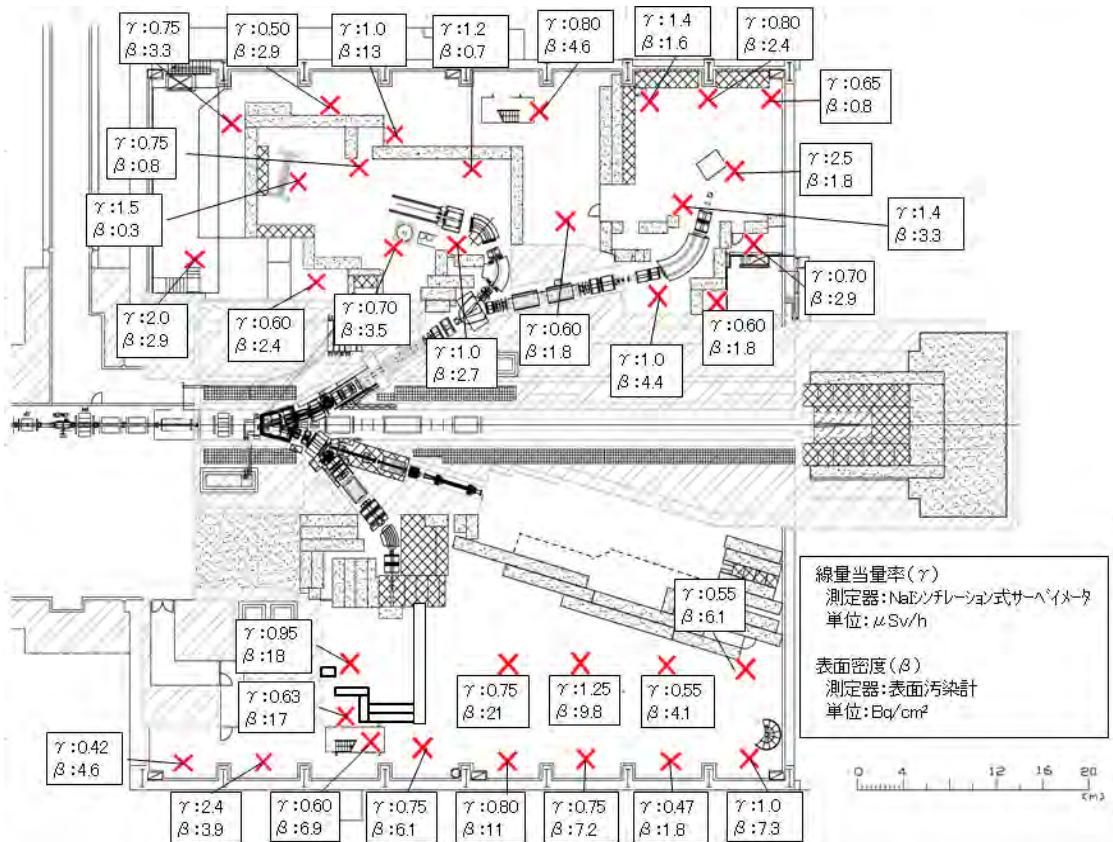
図3－1 ハドロン実験ホール（実験ホールフロア）の表面汚染密度と空間線量率

ホール内に漏えいした放射性物質により、ホールの床、壁等が汚染した。事故当日の汚染の状況を図 3-1 に示す。J - P A R C においては、放射線障害予防規程での管理区域区分として、第 1 種管理区域は「空気中の放射性同位元素の濃度又は放射化物によって汚染された物の表面密度が告示第四条第二号、第三号及び第四号に規定する値を超えるおそれのある区域」、第 2 種管理区域は「外部被ばくに係る線量が告示第四条第一号に定める管理区域に係る値を超えるおそれのある区域であって、第 1 種管理区域の区分基準に該当しない区域」と定義している。ここで告示第四条とは科学技術庁告示第五号第四条を指す。ハドロン実験施設の発生装置使用室（1 次ビームライン室）は、第 1 種管理区域として管理されているが、ハドロン実験ホールは、第 2 種管理区域として管理されていた。事故当日の表面汚染密度の最大値（21 Bq/cm<sup>2</sup>）は第 1 種管理区域の設定基準（4 Bq/cm<sup>2</sup>）を超えており、表面汚染が確認された時点で本来は第 1 種管理区域に変更すべきであったが、それはなされなかった。

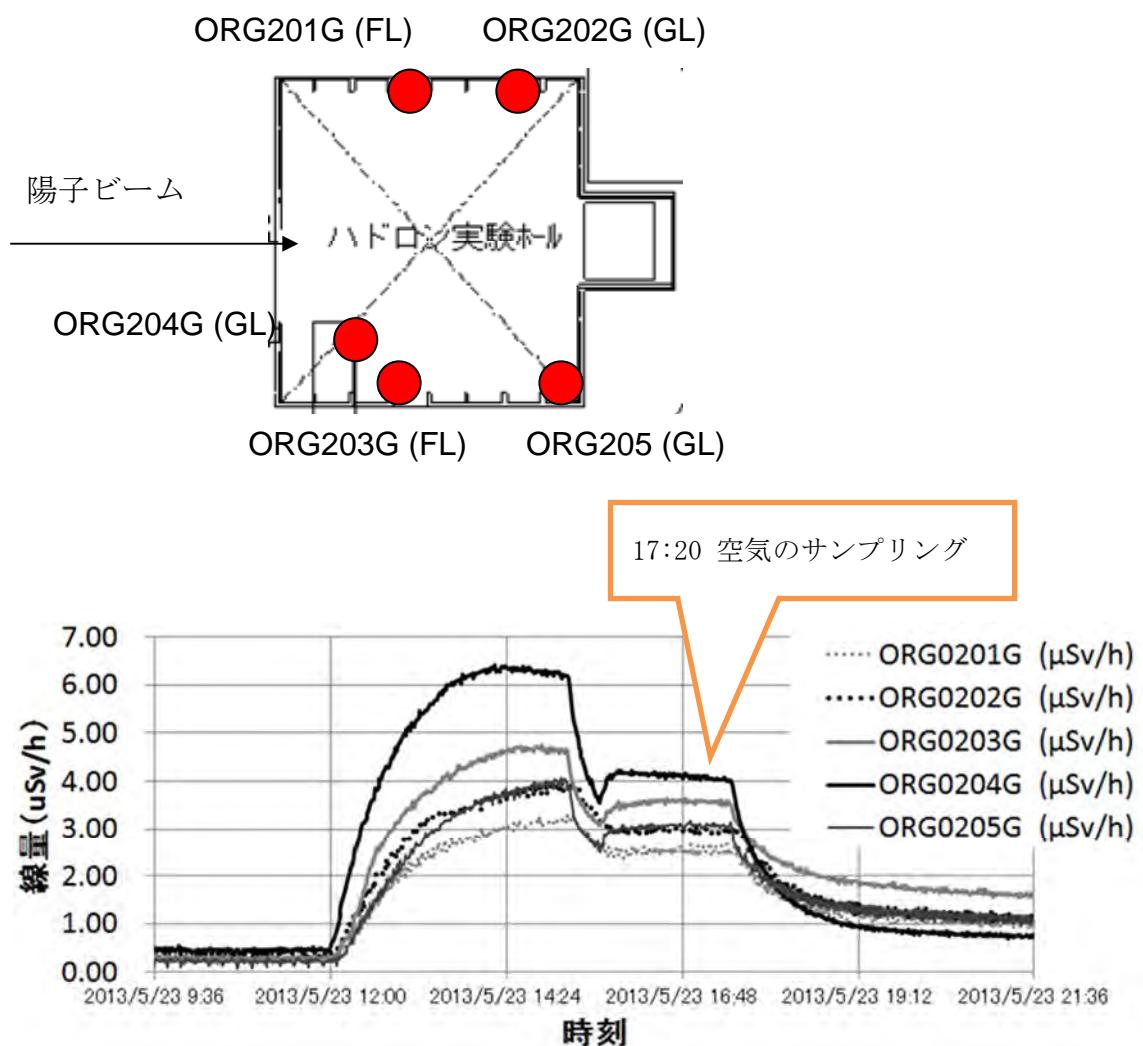
図 4-2 : 5 台のエリアモニタの時間変化図

したがって、ハドロン実験ホールから外部に放出した放射能の総量は、約 20 GBq と評価される。

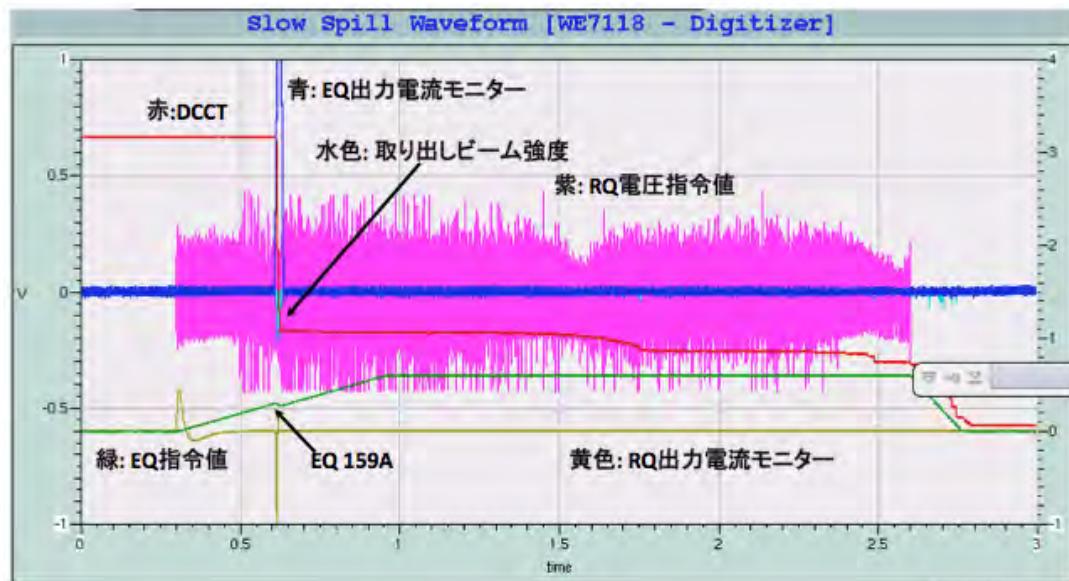
図 5-3：誤作動時の波形

正常な遅い取り出し運転では、6秒の運転周期の中で、加速終了後のフラットトップ 2.93秒のうち約 2秒間にわたってビームをビーム輸送系に取り出している。EQ 電磁石電源系の誤作動が起こった時の状況を記録した波形記録装置の画面記録（図 5-3）から、DSP のアナログ出力は正常な動きをしており、DSP は通常と同様な指令値を生成していたが、このショットだけ EQ 電源出力電流が全く流れない状態が約 0.3秒続いたことが確認できる。DSP は取り出されるべきビームが取り出されないため、さらに電流を流すように指令している。電流指令値は通常は最大でも 100 A 程度であるにもかかわらず、誤作動ショットでは指令値が 159 A 付近まで上がっている。この瞬間に、突如不具合が解消され、159 A の指令値に従った

出力電流が急激に流れはじめている。この急激な電流増加により、ベータトロン振動が一気に共鳴条件に近づき、約 5 ミリ秒という短時間に  $3 \times 10^{13}$  個の陽子ビームのうちの約 2/3 が取り出された。

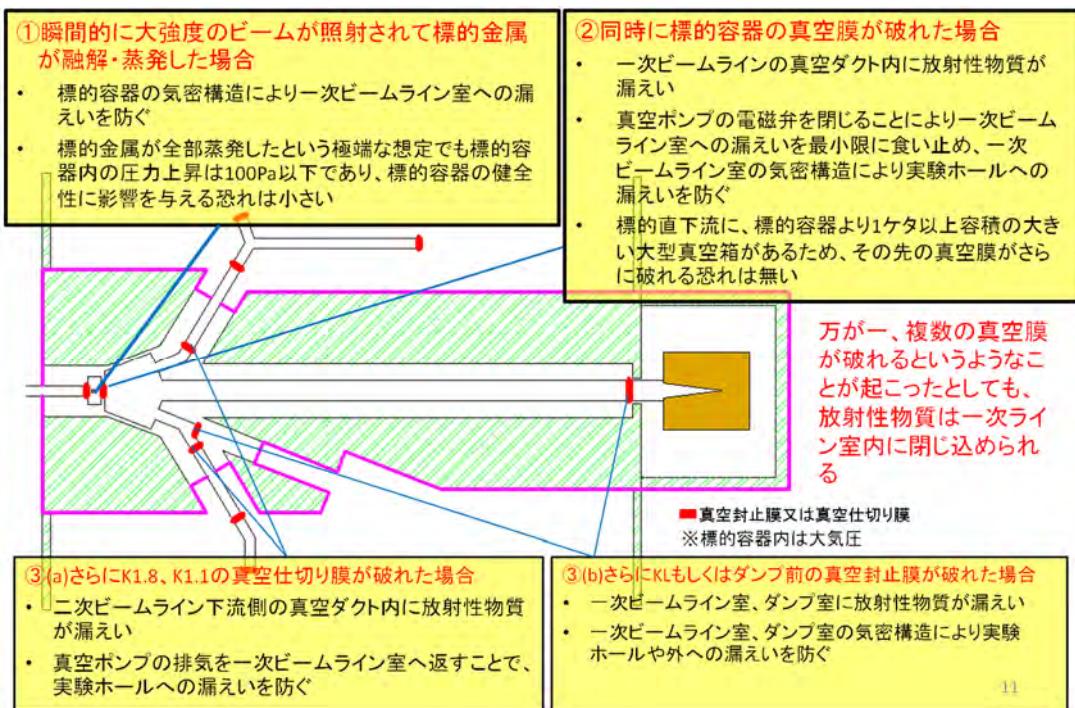
図 5-8 ハドロン実験施設における過酷事象

図 5-8 に上記の再発防止策を施した後のハドロン実験ホールにおける過酷事象を示す。過酷事象とは、瞬間に大強度の陽子ビームが標的に照射され、標的金属が融解・蒸発し、同時に標的容器とビームラインを仕切る真空膜が破れた場合である。標的容器の気密構造により 1 次ビームライン室への放射性物質の直接の漏えいは防げるが、1 次ビームラインの真空ダクト内に放射性物質が漏えいする。しかし、標的が損傷したことを検知して真空ポンプの電磁弁を自動的に閉じることにより、1 次ビームライン室への放射性物質の漏えいを最小限に食い止め、1 次ビームライン室の気密構造により、ハドロン実験ホールへの漏えいを防ぐ。万が一複数の真空膜が破れる事態に至っても、放射性物質は 1 次ビームライン室内に閉じ込められる。

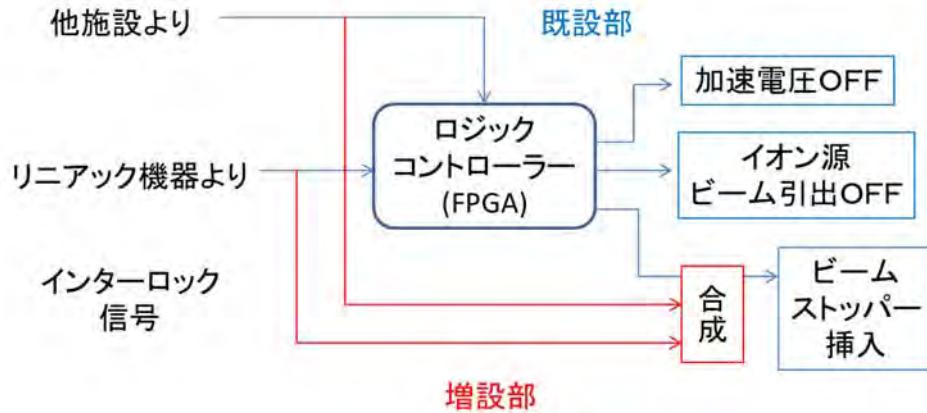
図 6－10：MPS 発報時のリニアック上流部におけるビーム停止機構

以上のように、多重の独立したビーム停止インターロックをくぐり抜けてビームを異常な軌道に打ち続けることは考えにくい。上記のプロセスのうち、①、②、④はMPSによるビーム自動停止であり、その信号はリニアックの上流の回路（ロジックコントローラ）に集約され、三重のビーム停止操作（加速空洞の電圧を停止、イオン源のビーム引出を停止、イオン源下流側にビームストッパーを挿入）が自動的に行われる（図6-10参照。青線部分が現在の構成）。その際に、ロジックコントローラはFPGA（Field-Programmable Gate Array）で構成されており信頼性も高く、フェールセーフとなる（故障時にはビームを止める）よう に設計されているので、それが故障してビームが停止できないということは考えにくいが、ロジックコントローラ部は多重化されていないため、万一の場合にはビームが止まらない可能性も否定できない。

上記のビーム停止機構の脆弱性に対する対策として、単純な回路構成により、既設とは独立した系統で物理的にビームを止める操作（ビームストップ挿入）を加える改良を施す。この改良により、ビームの自動停止機構の信頼性の向上を図る。

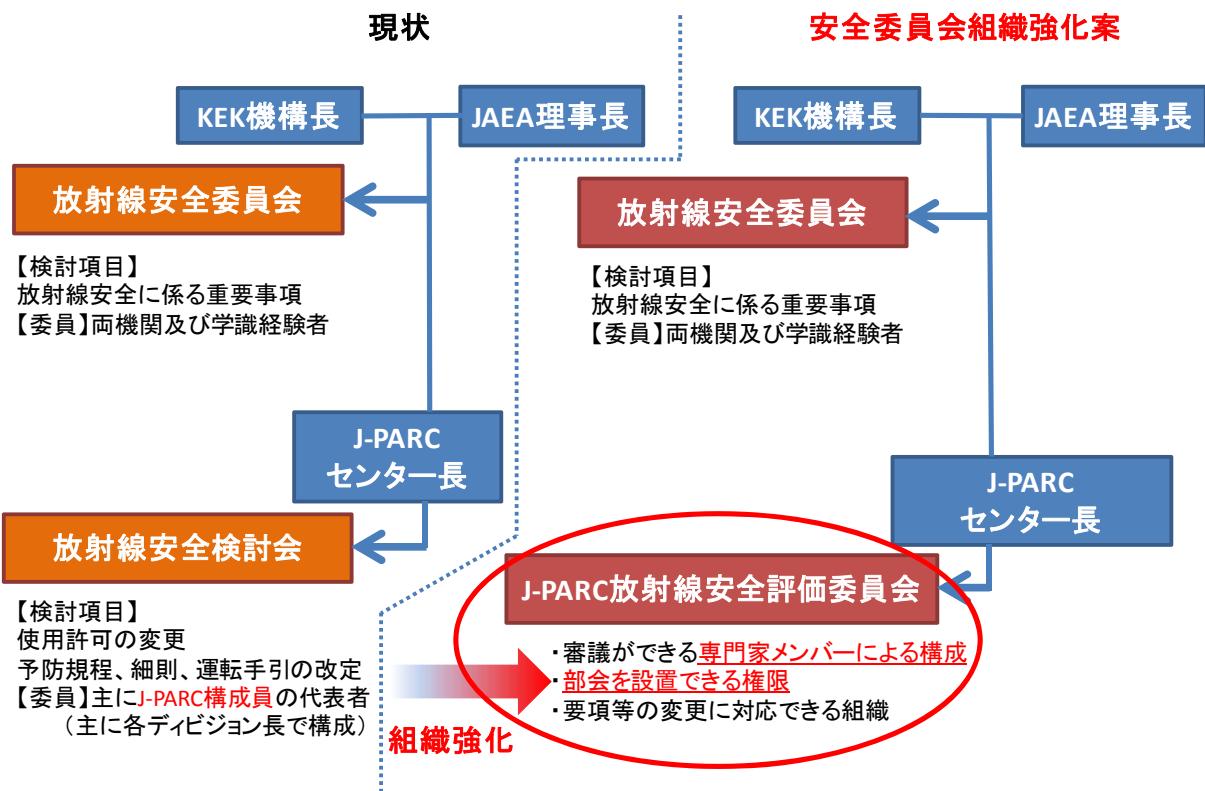
図 7-1 : 放射線安全に関わる検討・審査体制の現状と見直し案

放射線安全上の審査過程において、放射線事故につながる機器の異常が発生しうるかどうかの判断は、各施設の構造、排気排水設備の構成と運転状態、ビームの特徴、各機器の詳細設計等を網羅したうえで検討する必要がある。現状の審査体制においては、これらの情報を集約し、議論する場はJ-PARC内部に設けられた放射線安全検討会であるが、従来その開催頻度は少なく、また時間も十分ではなかった。さらに、放射線安全検討会は異常の想定を十分なされた上での技術的議論がなされたとは言い難い。

放射線安全上の問題への対応を強化するために、J-PARC放射線安全検討会の代わりにJ-PARC放射線安全評価委員会を設けることとする。J-PARC放射線安全評価委員会は、専門家メンバーにより構成され、さらにその下に特定の技術的項目を審議するための「部会」を設ける権限を持たせることにより、要項等の変更にも対応できる組織とする。これによって、放射線安全を確保するための、安全管理体制を含む広くかつ実質的な対応を可能とし、問題の再発を防ぐ。
