「大強度陽子加速器施設 J - P A R C ハドロン実験施設における放射性物質漏えいについて(第三報)」及び「事故・故障等発生報告書(第三報)」の提出について

大強度陽子加速器施設 J-PARC ハドロン実験施設における放射性物質の漏えいについて (第三報)

平成 25 年 5 月 23 日 11 時 55 分頃

大強度陽子加速器施設 J-PARC ハドロン実験施設

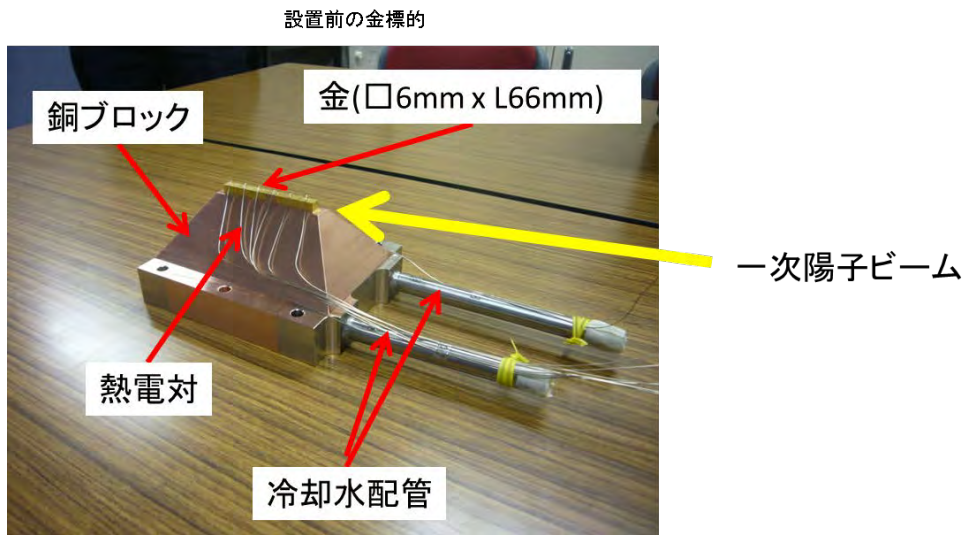
金標的は、図 4-4 に示すように、6 mm×6 mm 角、長さ 66 mm の金を、熱除去用の冷却水配管付き銅ブロックに取り付けた構造をしている。標的の温度計測用に熱電対を備えており、図 4-5 に示す金標的容器に装荷されている。

図 4-4 ハドロン実験施設で用いている金標的

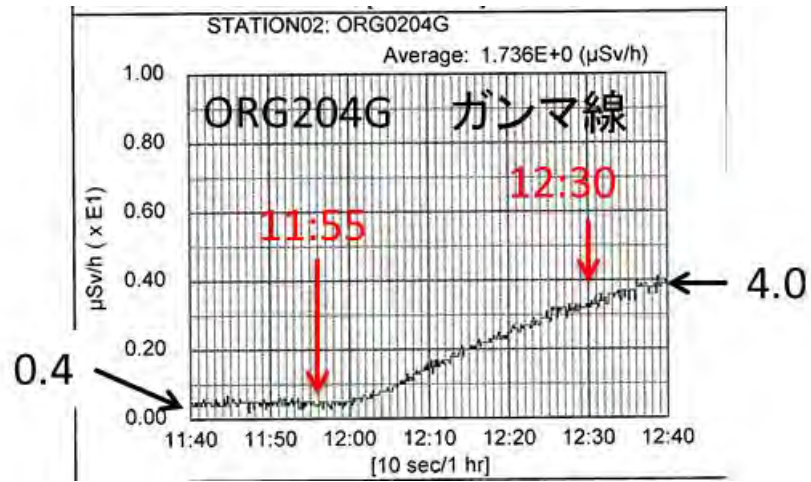
図 4-7 ガンマ線エリアモニタの線量率が約 10 倍 ($4 \mu\text{Sv}/\text{時}$) に上昇

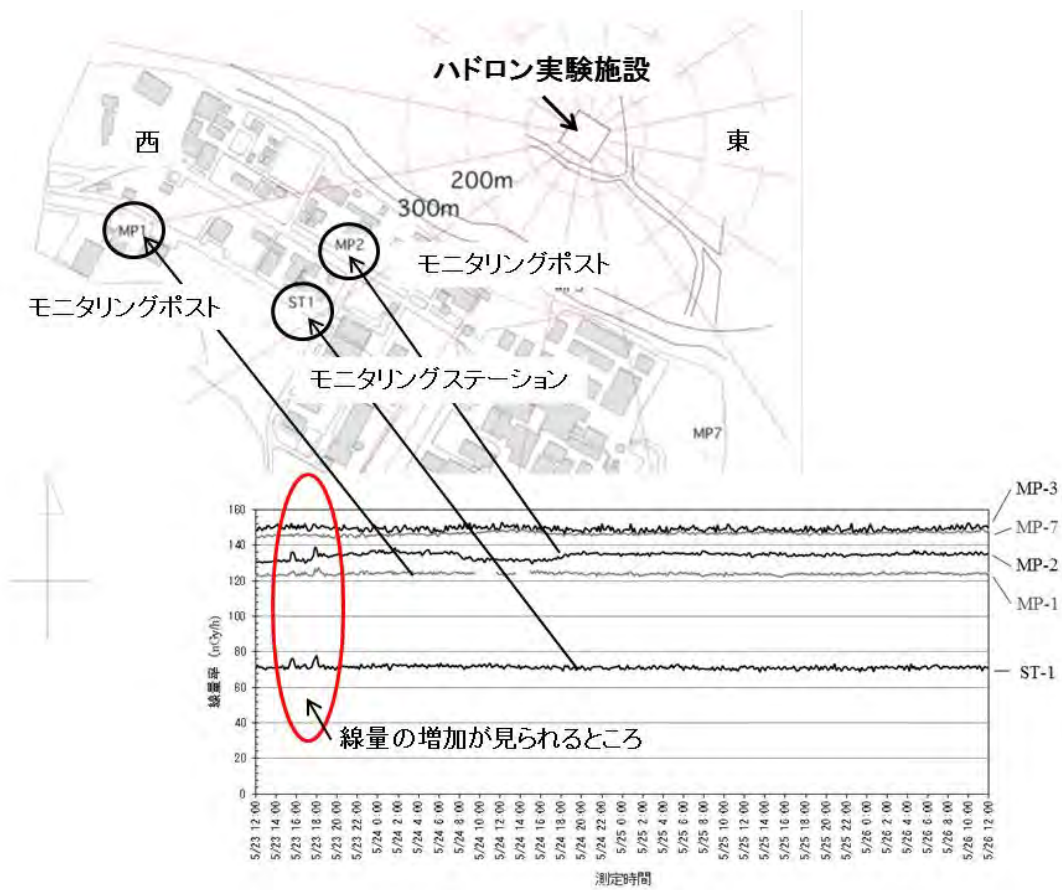
5 月 24 日 17 時 30 分頃、核燃料サイクル工学研究所（サイクル研）のモニタリングポスト及びモニタリングステーション群のうち、J-PARC に近い 3 局で、一時的に線量率が増加しているという観測結果の連絡を受けた（図 4-8）。ハドロン実験施設の管理区域境界のエリアモニタの記録を精査した結果（図 4-9）、排風ファンの作動時間と線量率増加に相関があることが分かり、放射性物質が管理区域外に漏えいした可能性があるとして判断した。21 時 10 分に J-PARC センターから原科研の非常用電話に通報した。現地対策本部を設置し、22 時 15 分頃に本件が法令報告事象（放射性同位元素等による放射線障害の防止に関する法律（放射線障害防止法）第 42 条（報告徴収）及び同施行規則第 39 条（報告の徴収）第 1 項 第 4 号及び第 5 号）に該当すると判断し、22 時 40 分に法令に基づき原子力規制委員会に対して、また、協定（茨城県原子力安全協定：原子力施設周辺の安全確保

図 4-8 サイクル研のモニタリングポストとモニタリングステーションで観測された一時的な放射線量の増加

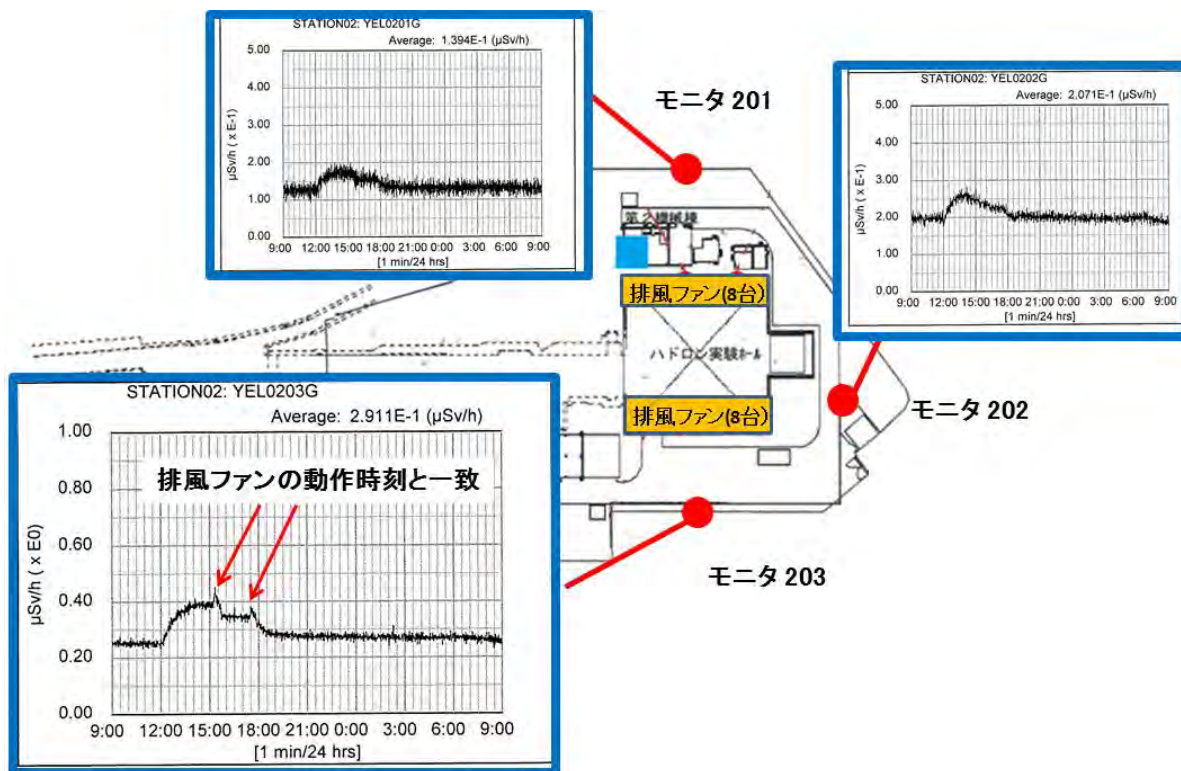
図 4-9 ハドロン実験施設周辺のエリアモニタでの放射線量の変化
(5月23日9時から5月24日9時まで)

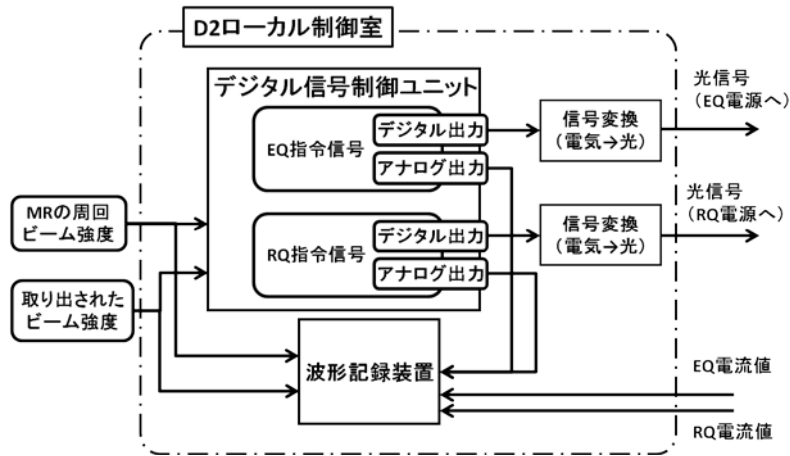
図7.1-1に、ビーム強度をフィードバック制御するデジタル信号制御ユニット(DSP)とその信号伝送系のブロック図を示す。取り出されたビーム強度の信号は、まずDSPに取り込まれる。このユニットは、内蔵されたコンピュータにより取り出しビーム強度を均等に保つために必要なEQ電磁石電源及びRQ電磁石電源に対する電流指令値を計算し、デジタル化された電流指令信号を出力する。電流指令信号は外部ノイズの混入を防止するために光信号に変換された後、各電源に送信される。

図 7.1-1 : デジタル信号制御ユニット (DSP) と信号伝送系

（2）現状では電源内部で電流偏差異常が起こったときは異常記録が出力されるが、軽故障の扱いであり電源の停止は行わない。今後は電流偏差異常が検出された場合は警報を出しかつ電源が停止するように変更する。また、フィードバック制御系からの電流指令値（図7.1-1の「アナログ出力」）とEQ 電磁石電源の出力電流値（図7.1-1の「EQ 電流値」）とを比較し、その間で偏差異常が検知された場合にも電源を停止する。

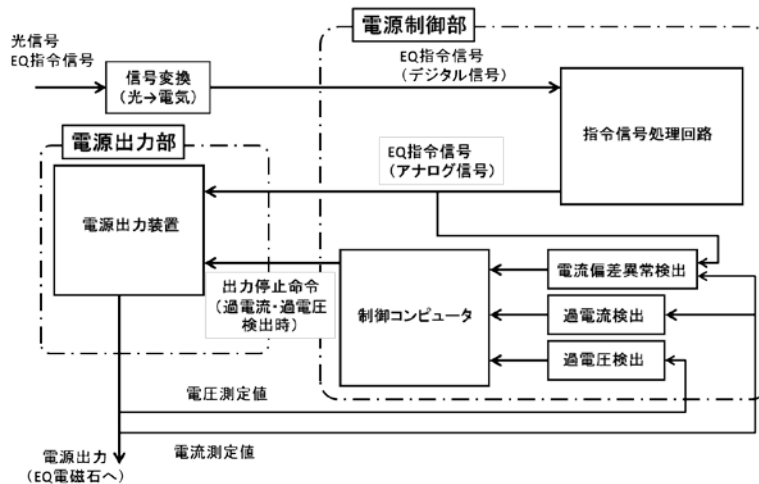
図7.1-2にEQ電磁石電源の構成を示す。受信した光信号はデジタル電気信号に変換された後、EQ電磁石電源の制御部に入力される。電源制御部の指令信号処理回路では受信したデジタル電気信号に基づいて電源出力部を動作させるために必要なアナログ電流指令値を発生する。出力電圧と出力電流値は常に監視され、過電圧・過電流等の異常が検知された場合は、制御コンピュータが電源を停止させるとともに電源の異常警報を外部に出力する。また、電流指令値と実際に流れた電流の差が大きい場合には、電源は停止しないものの「電流偏差異常」という異常記録を出力する。

図 7.1-2 : EQ 電磁石電源の構成

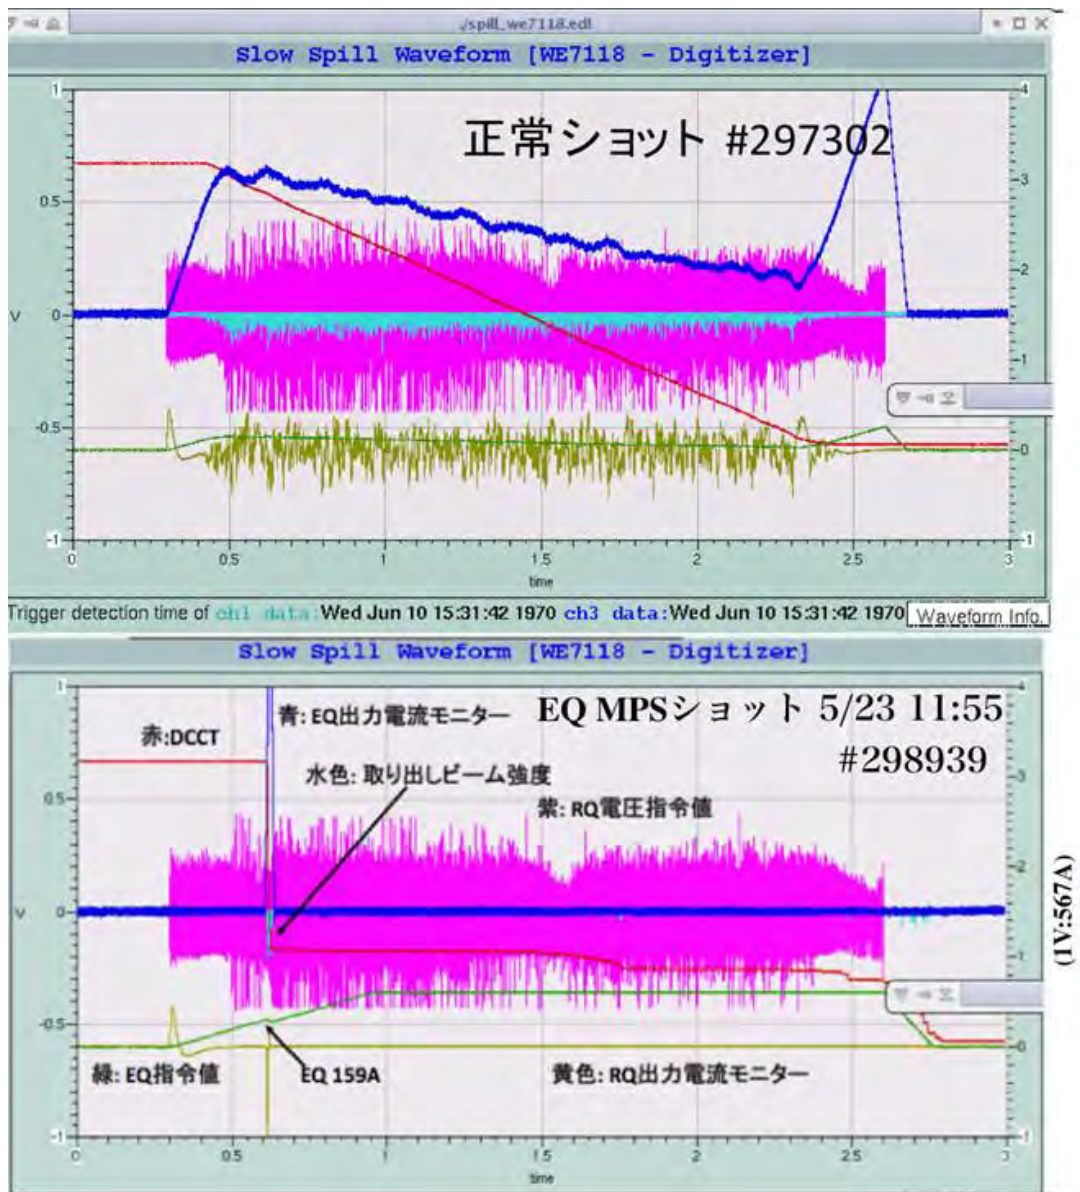
正常な遅い取り出し運転では、6 秒の運転周期の中で、加速終了後のフラットトップ（加速終了後にビームが周回している期間）2.93 秒のうち約 2 秒間にわたってビームをビーム輸送系に取り出している。図 7.1-3 にフィードバック制御システムの波形記録装置の画面記録を示す。事故発生時、DSP のアナログ出力は正常な動作をしており、DSP は正しい指令値を生成していたが、一方、EQ 電磁石電源の出力電流が全く流れない状態が約 0.3 秒続いた。この間にビームが全く取り出されなため、DSP は指令値を増大させ、より大きな電流を流すように動作した。電流指令値は通常は最大でも 100 A 程度であるにもかかわらず、誤作動ショットでは指令値が 159 A 付近まで上昇した。この瞬間に突如不具合が解消され、159 A の指令値に従った出力電流が急激に流れはじめた。この急激な電流増加により、ベータトロン振動が一気に共鳴条件に近づき、約 5 ミリ秒という短時間に 3×10^{13} 個の陽子ビームのうちの約 2/3 が取り出された。

- (1) 電源制御部の指令信号処理回路は正しく信号を処理していたが、制御コンピュータの出力に何らかの原因で一時的な不具合が生じ、出力電流が流れない状態が続いた。その後、その異常が突然解消され指令値に向かって電流が流れ始めた。この場合、電流偏差異常は DSP が電流を流す命令を開始した直後に発生していたと思われる。
- (2) DSP と信号伝送系を含む電流指令系統に何らかの一時的な不具合が生じ、DSP は電流を流す指令を送っているにもかかわらず、最終的に電源出力部が受け取る電流指令値はゼロのままだった。その後、不具合が突然解消され、その時点での電流指令値に向けて急激に出力電流が増加した。この場合、電流偏差異常が発生したのは電流が流れ始めた時点だと推定される。

図 7.1-3 : 正常時（上）及び EQ 電源誤作動時（下）のフィードバック制御システムの波形記録：50 GeVシンクロトロン内の周回ビーム電流（赤線）、取り出しビーム強度測定値（シアン線）、EQ 電源出力電流（青線）、DSP からの EQ 制御信号モニタ値（緑線）、RQ 電源出力電流（鶯色線）及び RQ 制御信号モニタ値（桃色線）。

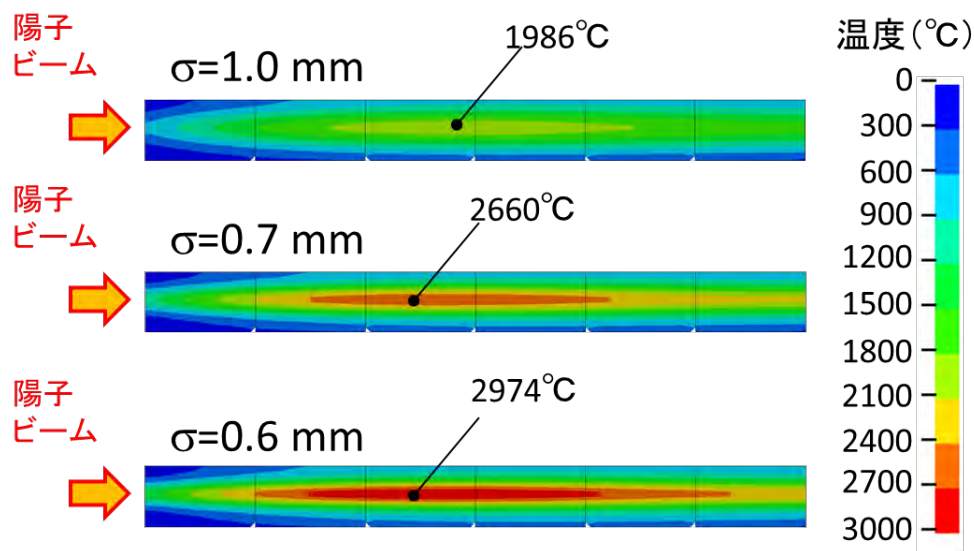
本事故では、大強度の短パルスビームが金標的に入ったため、金標的の温度が上昇し、標的の一部が溶融したと考えられるが、このような事故は設計段階では想定していなかった。また通常の運転時でも、何らかの要因で冷却機能が喪失し、ビームが停止せず金標的を照射し続ければ、金標的の温度が上昇し標的の一部が溶融したと考えられる。これを防ぐために金標的の温度及び冷却水温を測定し、異常があればビームを停止するインターロックを設けていたが、金標的が溶融し放射性物質が飛散することは想定していなかった。標的及び標的容器の設計における事故想定が不十分であり、金標的を格納する容器は気密構造ではなかった。金標的で急激な温度上昇が起これば、標的内部で生成された放射性物質が一次ビームライン室に飛散する構造になっていた。

図 7.1-4：本事故のショットにおける標的昇温のシミュレーション結果。時間構造は異常時を模擬し、ビームサイズを変えた場合の結果を示す。金の融点は 1064℃（1 気圧）なので金標的が一部溶融したものと推察される。

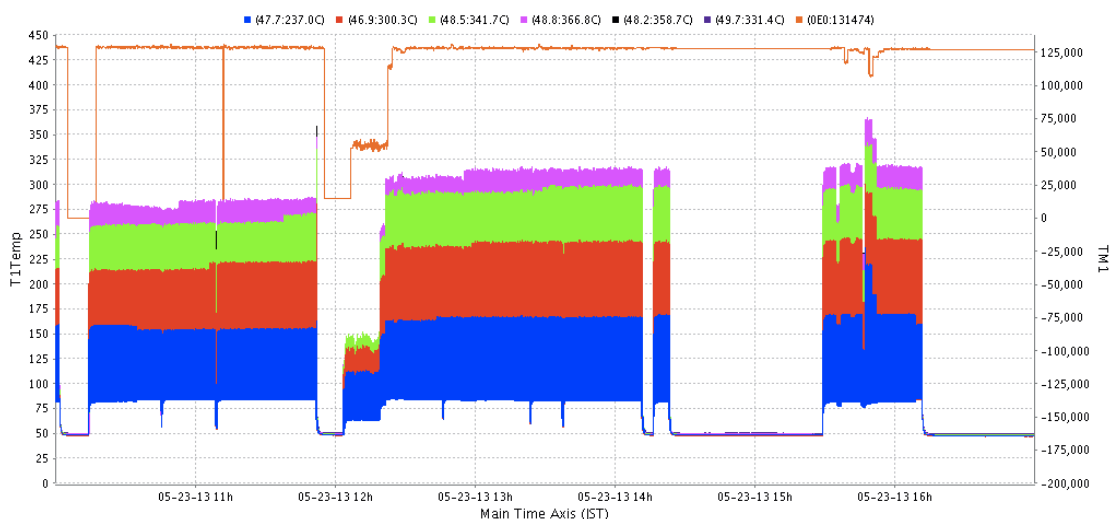
放射性物質のほとんどは、事故発生時の1ショットのみで発生したものと考えられる。このことは、事故発生後のビーム運転で、異常な標的温度の上昇（図7.1-5）や異常な2次粒子生成量の減少が観測されなかったことから推測される。また、ハドロン実験ホール内のエリアモニタの記録の時間変化も、その後の加速器の運転に対する明らかな相関は見られない。

図 7.1-5：事故時（11 時 55 分）前後で測定された 2 次粒子の発生量（上赤線）と標的各部の温度（下各色）。事故時は 350℃程度までの温度上昇が測定されている。ビーム再開（12 時 08 分）直後はビームによる温度上昇が小さく 2 次粒子の収量も低い。12 時 15 分頃からビーム調整を行い、標的温度は 300℃程度まで上昇し、それに伴い 2 次粒子の収量も通常時とほぼ同じ値に回復した。ビーム調整終了（12 時 30 分）後の定常運転での温度は事故前の温度と比較すると 30℃ほど高いが標的損傷に至る温度ではない。

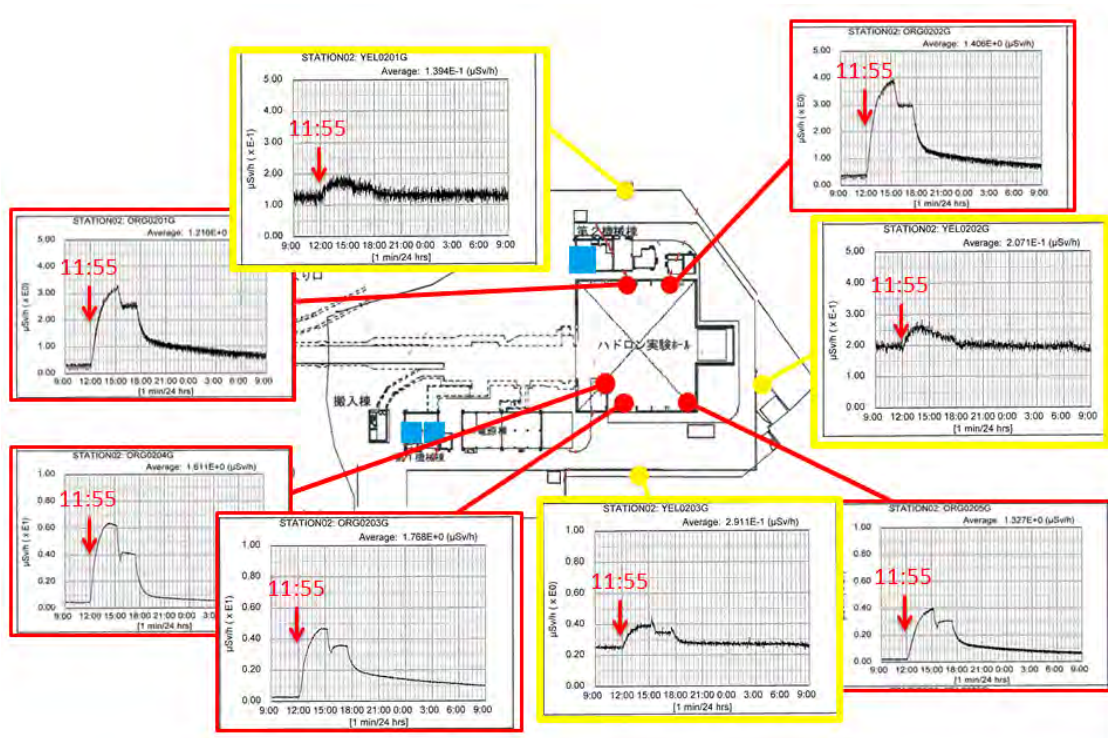
図7.1-8に示す線量のトレンドを精査すると、全てのモニタが11時55分以降に上昇を開始し、その後もゆっくりと上昇を続けている。これは標的の損傷によりハドロン実験ホール内に漏えいした放射性物質が放出するガンマ線によるものである。このことは、排風ファンの稼働により線量が減少していることで分かる。全てのモニタが正常に放射線を検出していることから、モニタは十分な感度を持ち、数や設置位置についても問題が無かったものと考えられる。管理区域境界モニタについても、区域内の事故に同期した上昇(ハドロン実験ホール内の放射性物質から直達した放射線による)が認められることから、境界モニタとしての機能は果たしていると判断される。ただし、警報レベルは今回の事故を検知するには高過ぎた。

図 7.1-8 : ハドロン実験施設のエリアモニタの配置と検出された線量のトレンド。
ハドロン実験ホール内には 5 カ所 (赤)、ハドロン実験ホール外の第 2 種管理区域境界には
3 カ所 (黄) にエリアモニタが設置されている。
