4/4以降の状況#1 (リニアック)

4/4以降の状況 (リニアック-2)

4/4以降の状況#2 (RCS【3GeVシンクロトロン】)

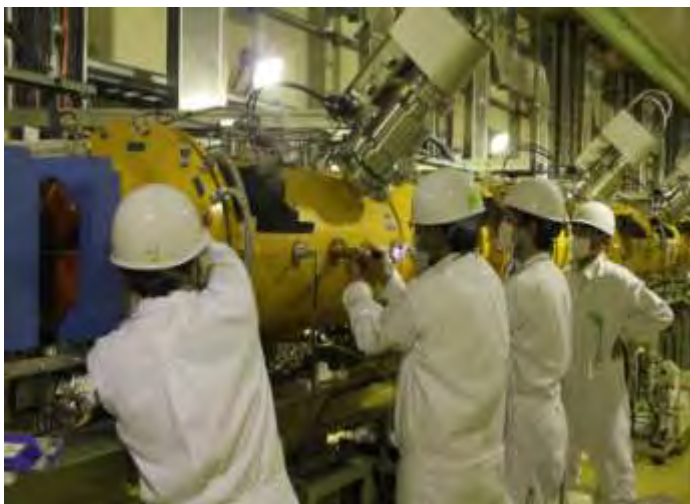
← 空洞内撮影
作業の様子

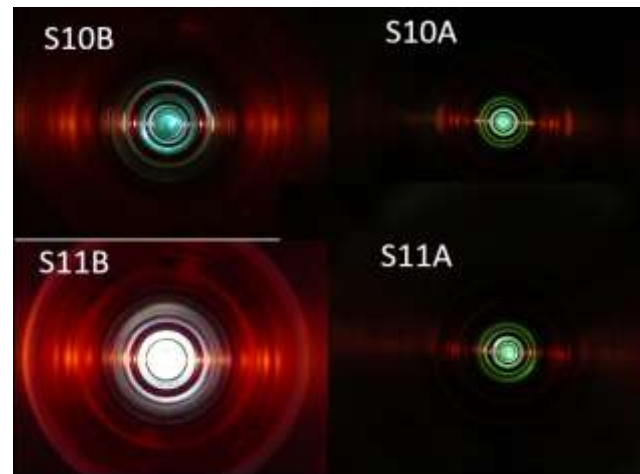
- ・下流端板面とカメラ面が平行になるようにカメラを端板に密着させ、空洞内部を撮影。
- ・これまでのところ、顕著にずれているものは認められていない。

→中央部、同心円状の
銅色の部分はドリフト
チューブノーズ、白い
部分はドリフトチューブ
内面。

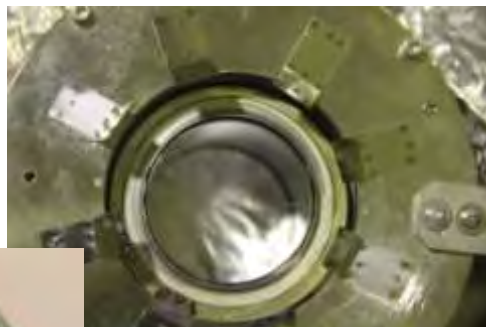
電流モニター破損

- ・約50個のうち15個程度
の電流モニター(CT)に
破損を確認。全数を取り
外して点検。

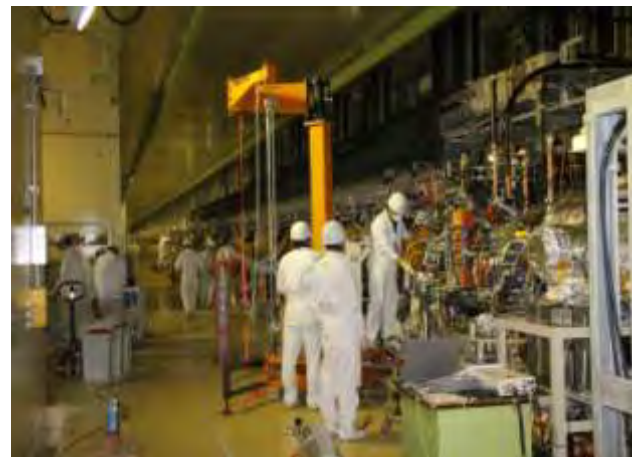
モニターの取り外し作業。→
移動式チェンブロックを利用
して四極磁石と一緒に取り
外す。

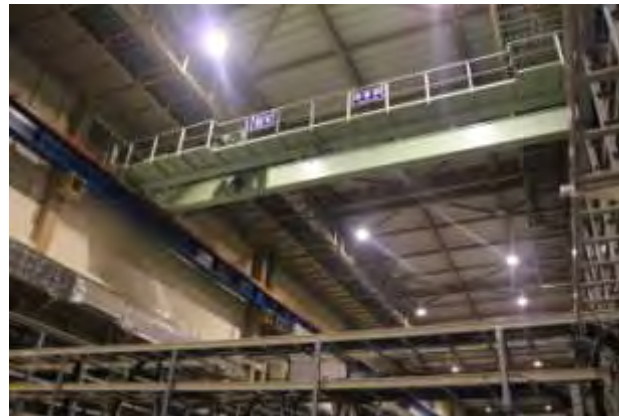
・クライストロンギャラリー天井クレーン→
からボルトが数本落下、支柱の根巻き
コンクリートにもひび割れの被害。

支柱根巻き部コンクリートのひび割れ →

・クレーンの点検、修理が必要だが、
その稼働が遅れると、復旧作業に
大きく影響する。

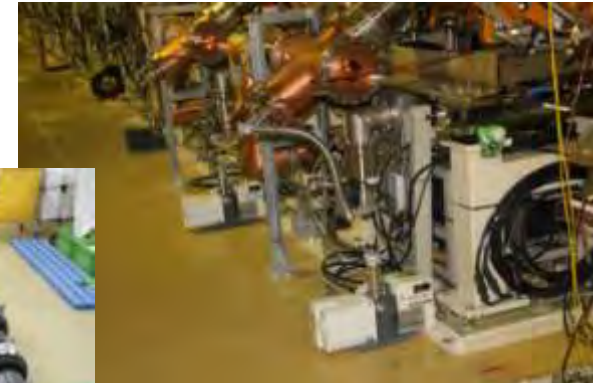
設置を開始した
真空ポンプ →

・浸水した真空ポンプの動作確認を行い、健全性が確認されたものを再度設置

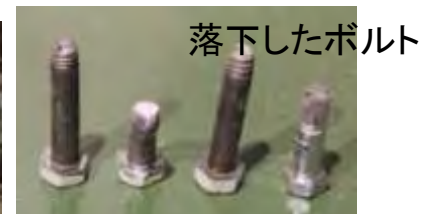
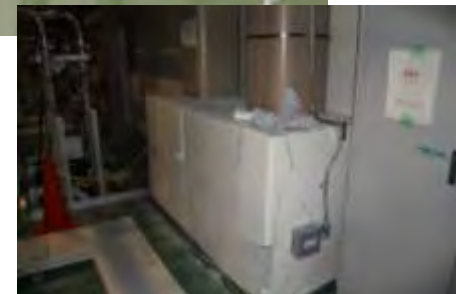
← 漏水により浸水した真空
粗引きポンプ類の点検・試験。
数台に不具合を発見。

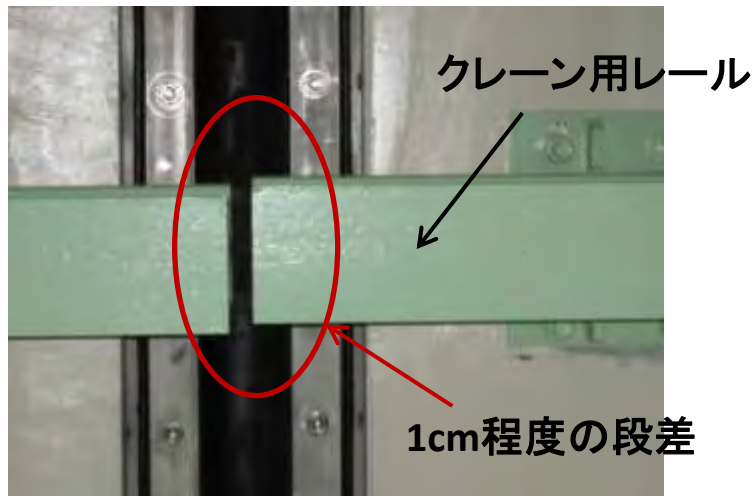
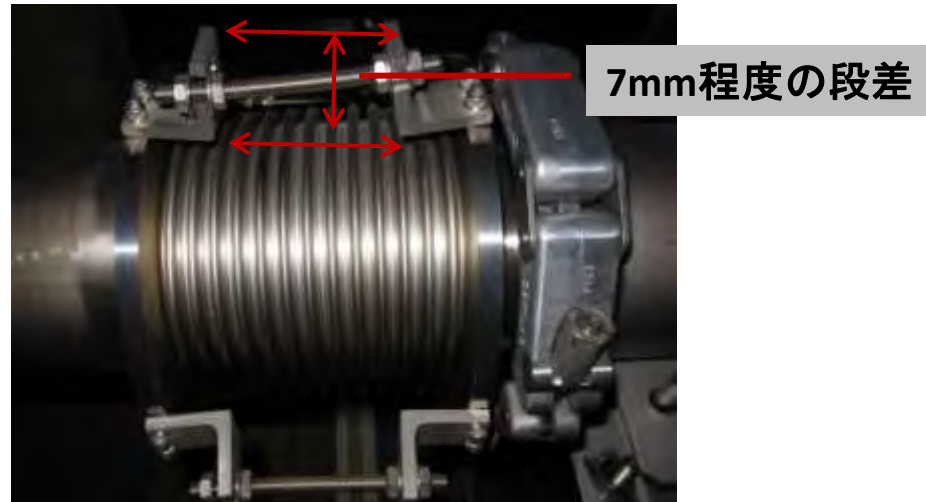
リニアックとの接続部でクレーンレールのずれや、ビームダクトベロ一部が変形。

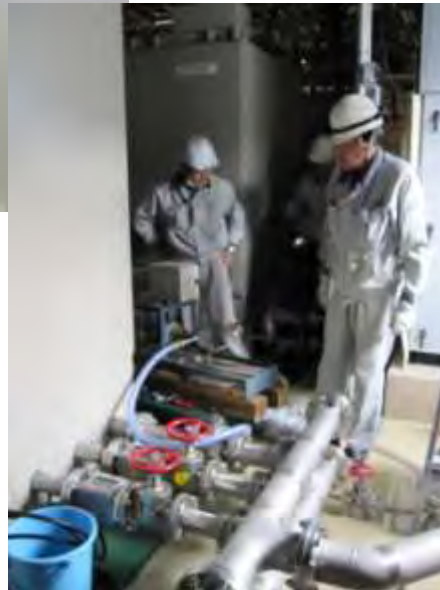
配管内の水抜き作業を → 4/20から開始。非管理区域からの排水。

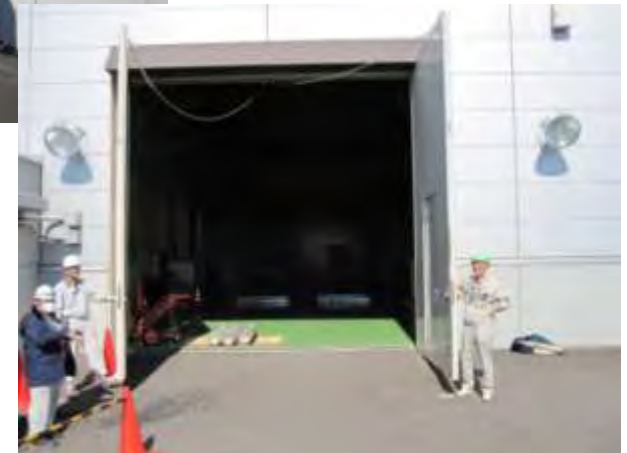
搬入扉前の変形したアスファルト撤去、扉を開けることが可能になった。

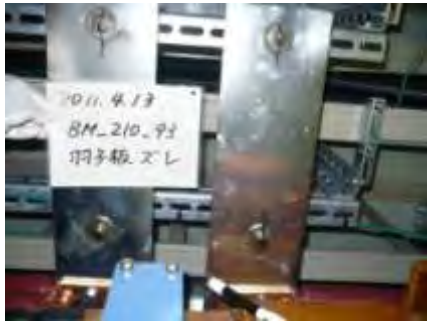
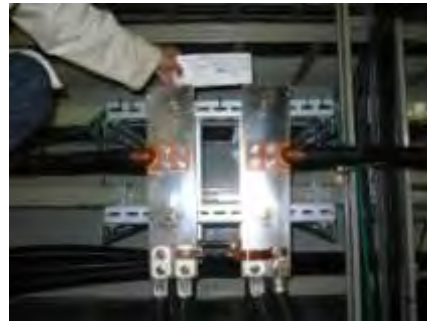
- ・目視点検終了。一部冠水するも大きな損傷無し
- ・主回路端子板の一部にずれ。大きな問題なし

↑ 端子板(通称;羽子板)のずれ

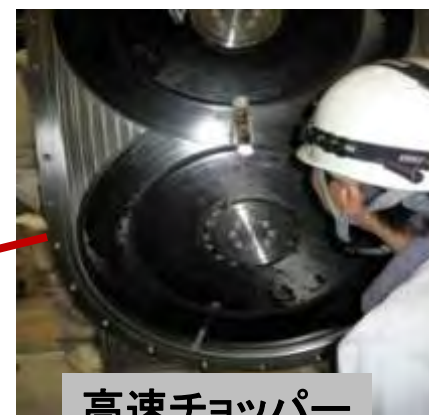
中性子シャッター

- ・ほぼ全数の中性子シャッター一部から真空リーク。
- ・フランジ部のボルトの緩みが原因と思われる。

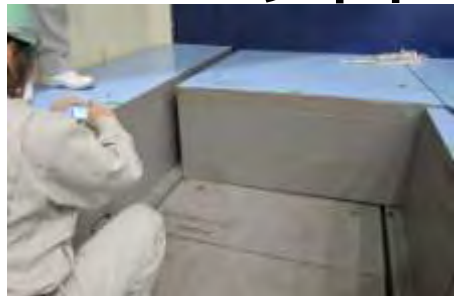
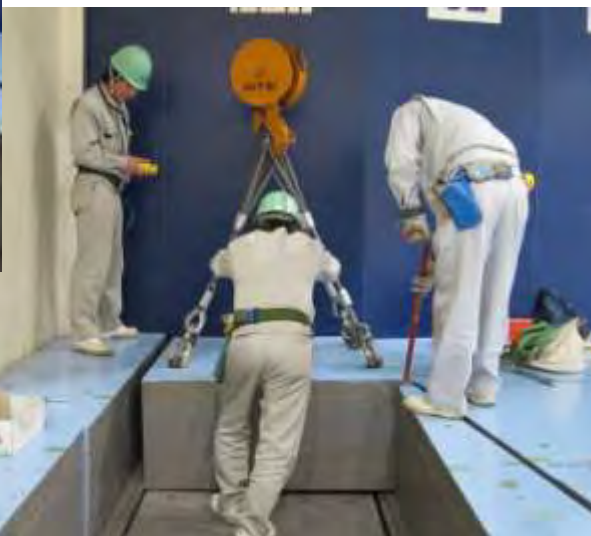
↑ 前置き遮蔽体のズレ確認、解体開始 →

- ・前置き遮蔽体のズレは、スペーサーなどで、横ズレを防止。

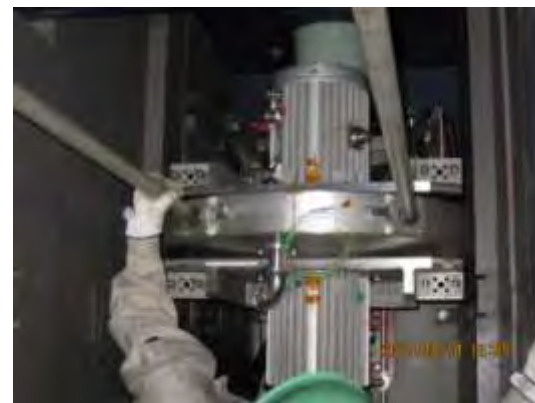
↑ 前置き遮蔽体解体後、高速ディスクチョッパーの健全性確認

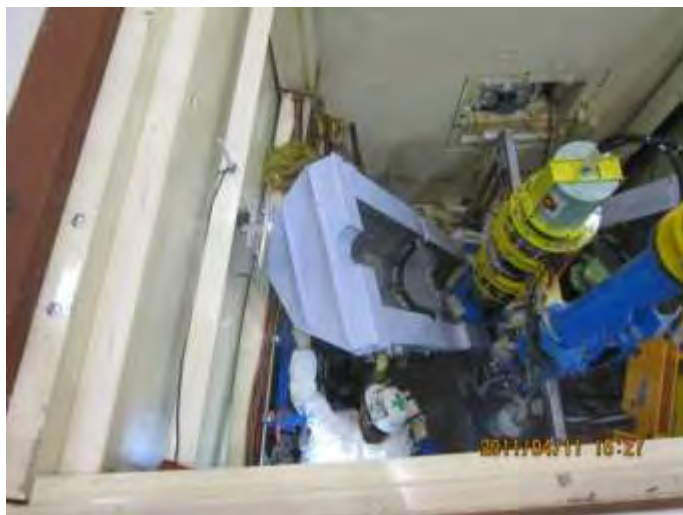
↑ 本体遮蔽体天井部解体後、内部で転倒した鉛遮蔽体の取り出し作業。

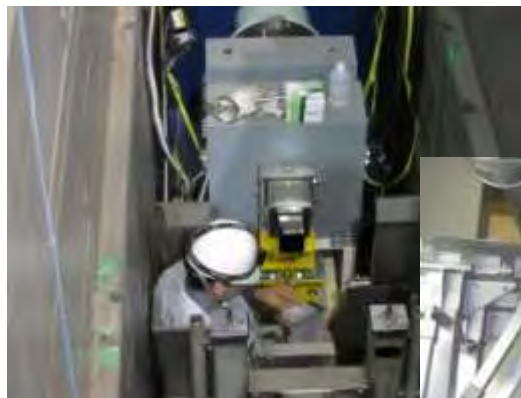
長尺ビームライン → (BL-08)のガイド管が、一部破損。破損部付近の鉄遮蔽体撤去作業。

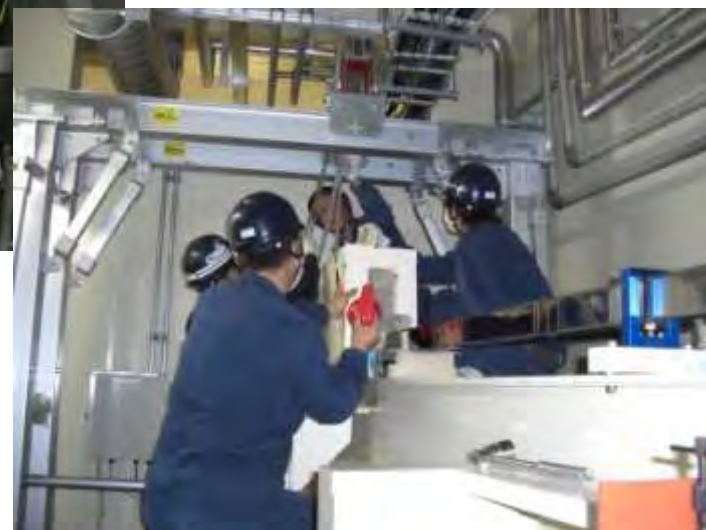
← ガイド管ミラー確認作業。

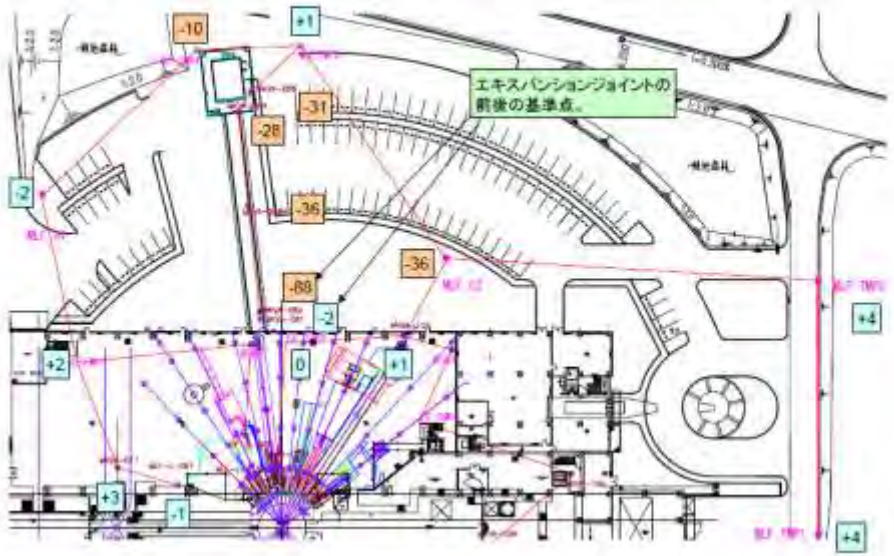
第1実験ホール側高さ変化量

- ・実験ホール内は、遮蔽体設置に伴う沈下が観測される程度で、地震の影響による沈下はほとんど観測されない。今後詳細に調査。
- ・長尺BL(BL-08)の実験ホール出口で、約30mmの沈下。建家との接続部では沈下が大きく(約90mm)、ガイド管の一部が破損。

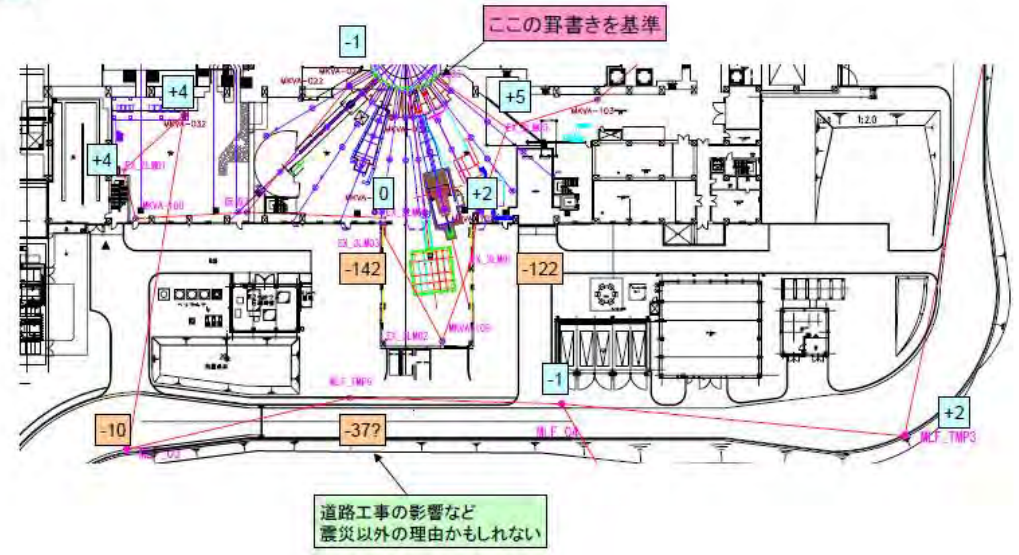
第2実験ホール側高さ変化量

- ・第2実験ホール西側建家(BL-19など)の沈下量大きい(~140mm)。
- ・建家の補修工事方法を検討。

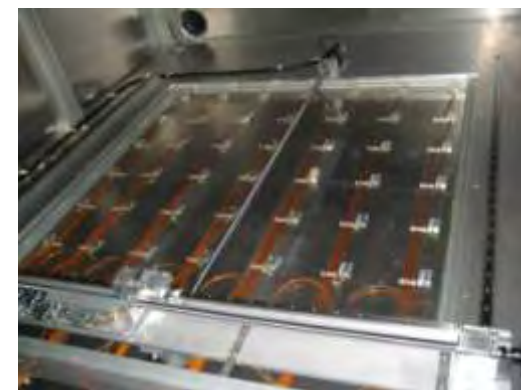
ミュオンモニター
(健全にみえる)

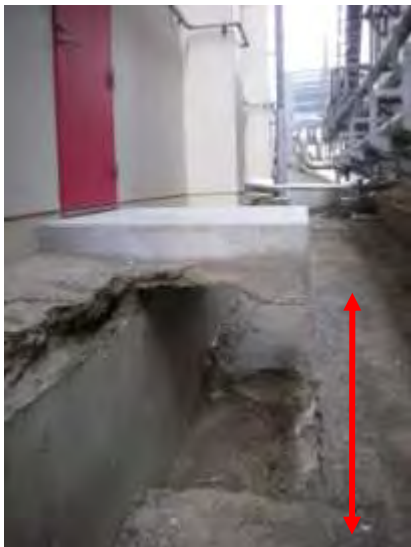
- ・実験ホール建家周辺の陥没大。冷却水配管などが損傷。

← 実験ホール
入り口の陥没。
1m以上の段差。

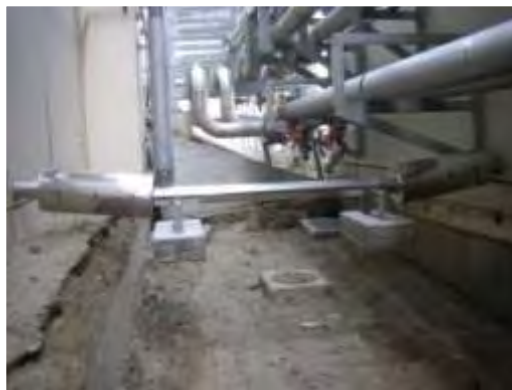
↑ 宙づりになった配管
配管ベロ一部のゆがみ →

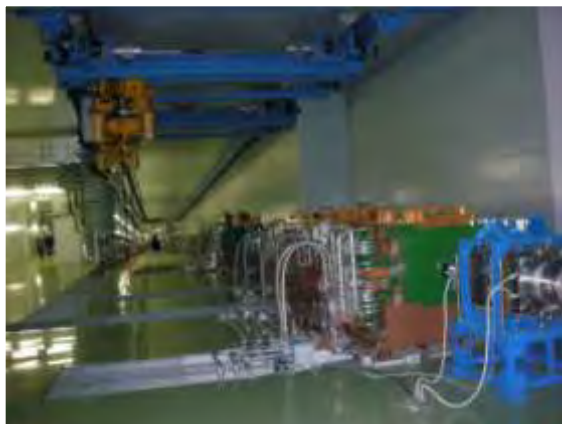
← スイッチヤード
機器は健全。
換気により
湿度も低下。

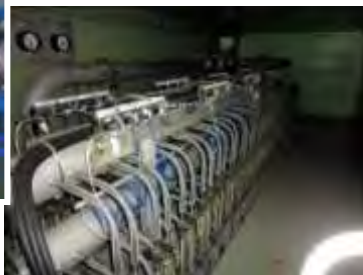
今後ビームダンプ部を点検 →
マニホールド部は健全

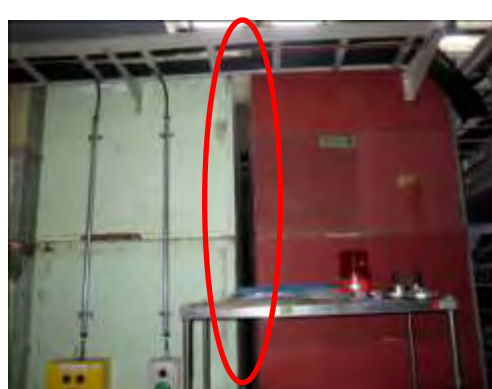
実験ホール遮蔽体のズレ

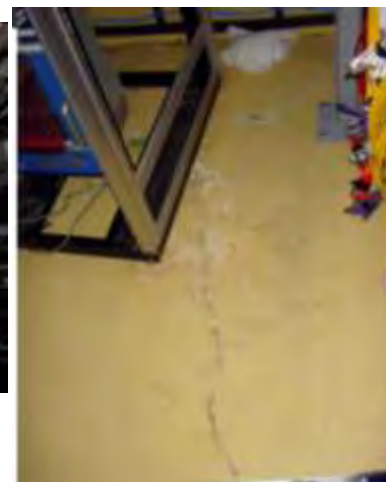
実験ホール床面にクラック
少量の漏水有り。
