概況報告
2011年5月

5月の状況 #1 (リニアック)

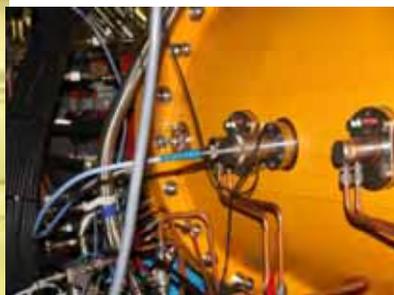
DTL1の低電力測定

空洞のピックアップポートを使って低電力高周波の入出力を行い、ネットワークアナライザで測定

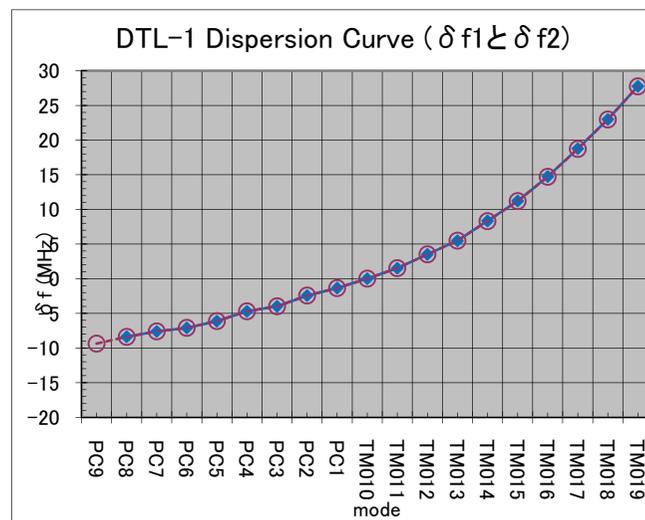
赤丸 震災後(2011年4月~5月)、
青点 震災前(2003年1月29日)

顕著なずれは認められない

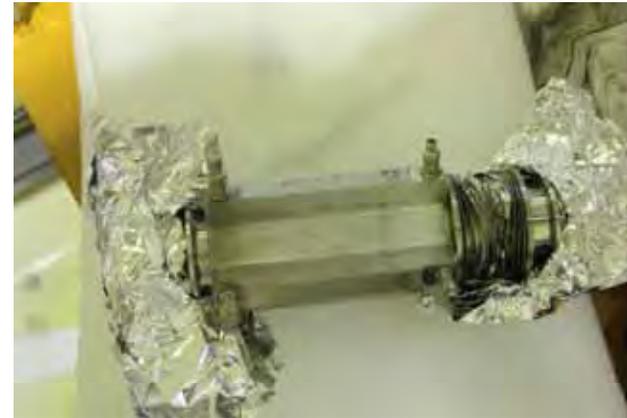
Q磁石の中から取り外したBPM(ビーム位置モニター)ベローが変形している。

- ・多数のCTとBPMが破損、空洞が大気曝露。
- ・モニターを取り外し、単体のリーク試験、ワイヤーの動作試験、ケーブルの確認などを継続。
- ・破損したモニターは、交換するために発注作業を進めている。

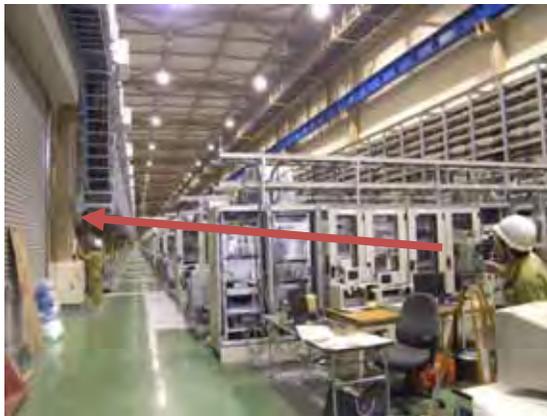
レーザーによるクライストロンギャラリーの測定(西側に10mrad程度の傾きがある)

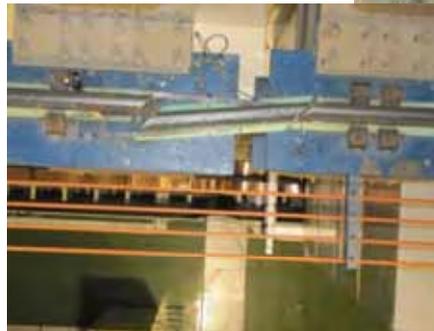
クライストロンギャラリーのクレーンレール(一部脱落)

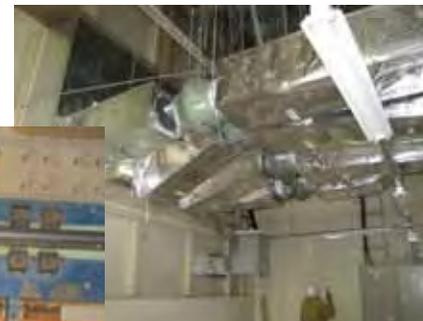
脱落しかかっている空調ダクト

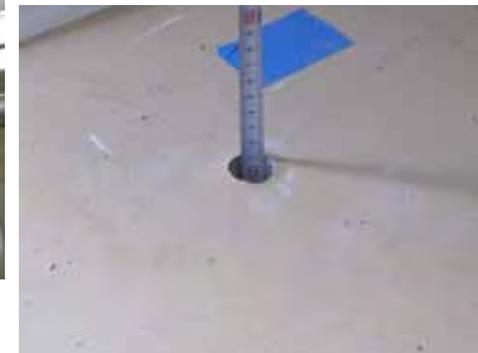
冷却水コールド機械室(1)入口部
屋外陥没部近傍:試掘して深さ測定
(床下に~50cmの空間がありそう)

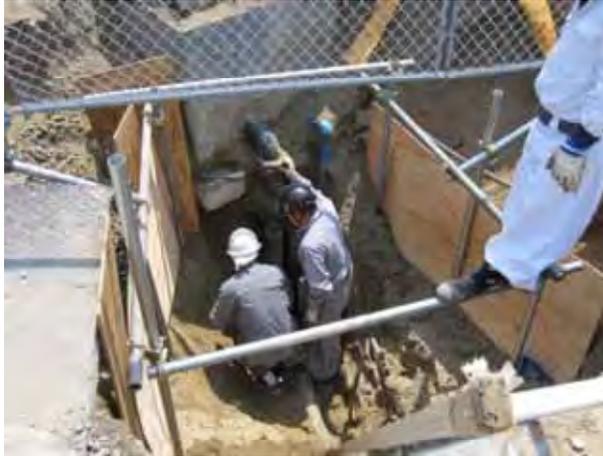
5/18

配管のズレ
を応急処置

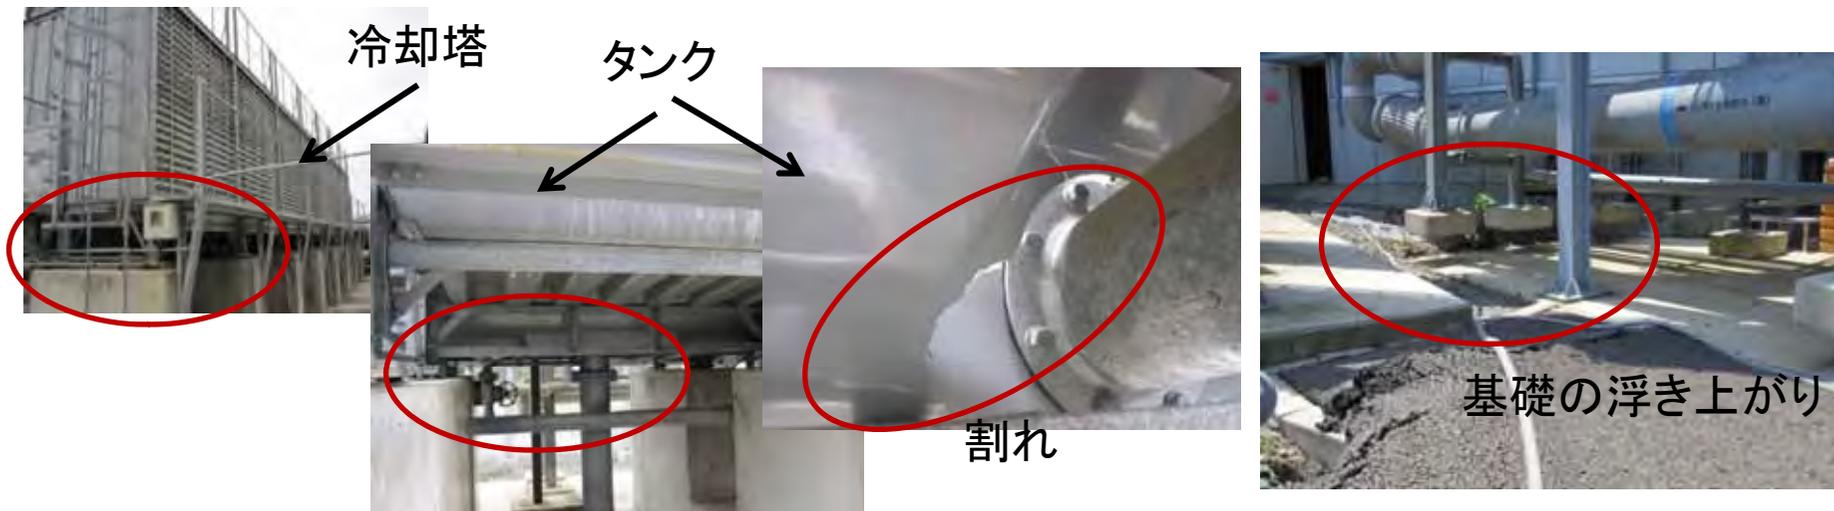
・タンクと配管の接続部に大きな破断がある。配管支持具基礎の一部は浮き上がった状態。

冷却塔

タンク

割れ

基礎の浮き上がり

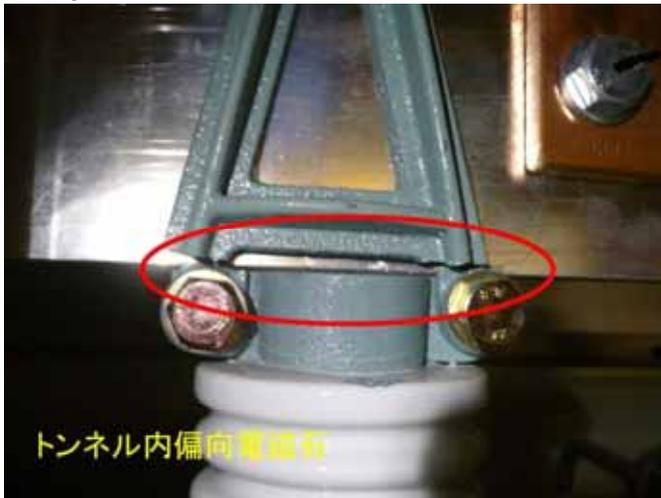
- ・偏向電磁石の一部でケーブル中継バスの固定用セラミックス碍子や、碍子と接続している鋳物に損傷を確認。予備品などと交換して試験通電に備える。

偏向電磁石の一部破損した鋳物

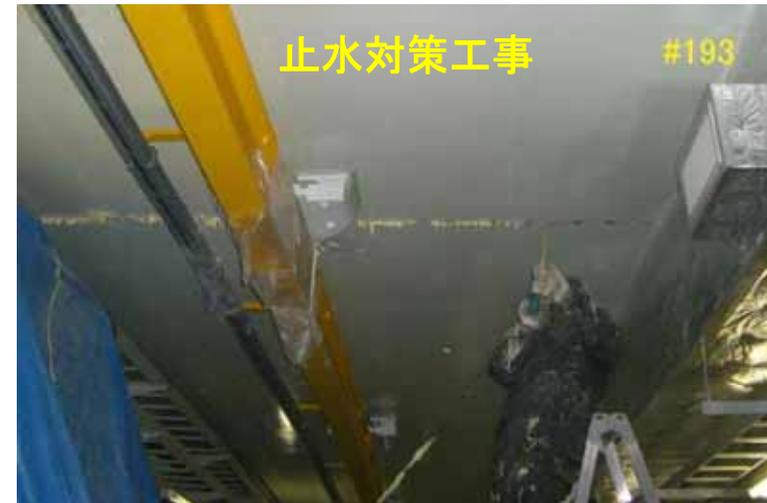
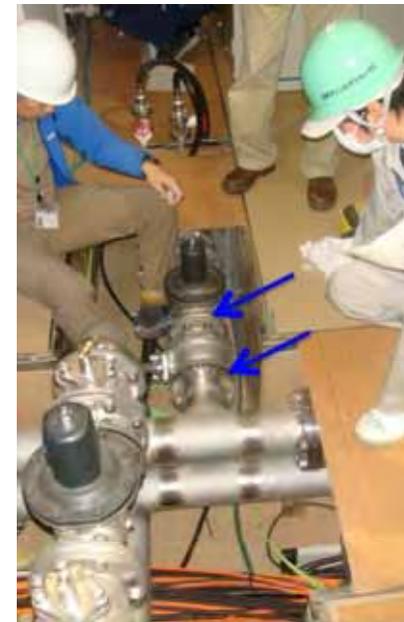
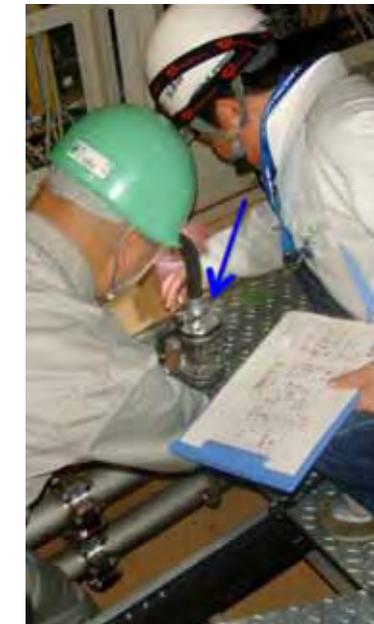
- ・電源棟、機械棟などの冷却水通水試験を実施
一部のフランジで増し締めが必要があったが、
問題ないことを確認。

通水試験の様子。矢印部が増し締めした所

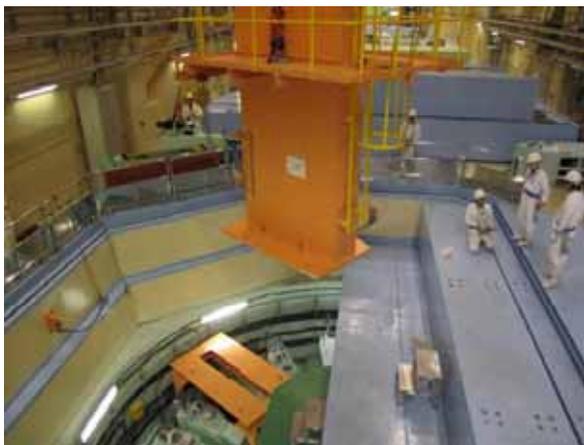
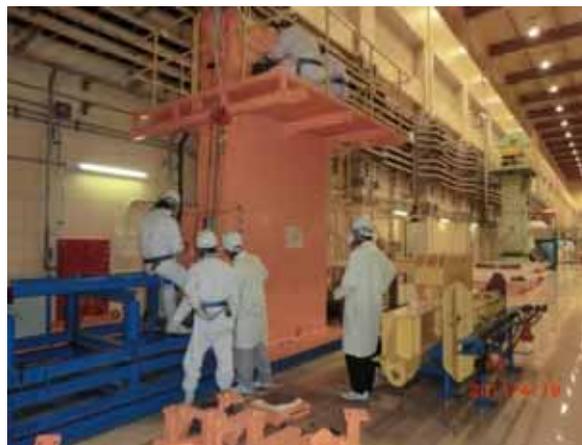
- ・シャッター不具合究明のため、シャッターブロックを取り外して確認。
- ・激振動によりフランジねじが緩む、インパクト効果によるものと判明。

シャッターブロックの
吊り上げと、大型機
器取扱作業室での
点検の様子

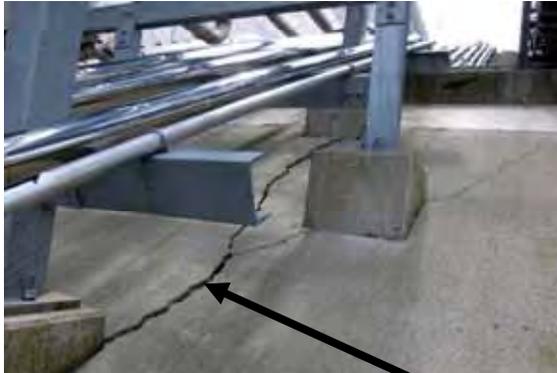
冷却水斜面配管部コンクリート基礎の割れ

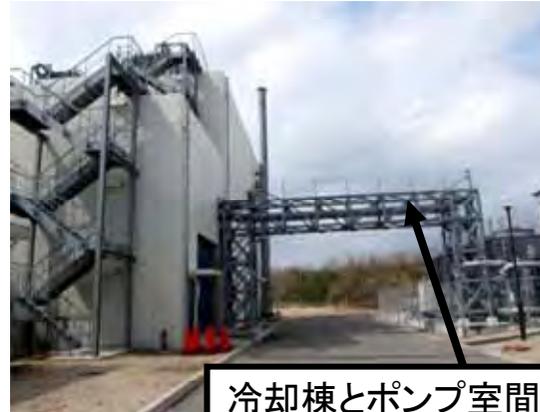
冷却棟とポンプ室間の配管路のゆがみ

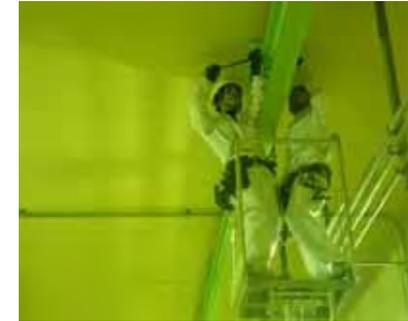
リニアック加速器トンネル
天井クレーンレールの点検
