# 作業部会長からの報告

J-PARCハドロン実験施設における放射性物質漏えい  
事故検証に係る有識者会議  
作業部会

第2回有識者会議  
2013/07/05 KKRホテル東京

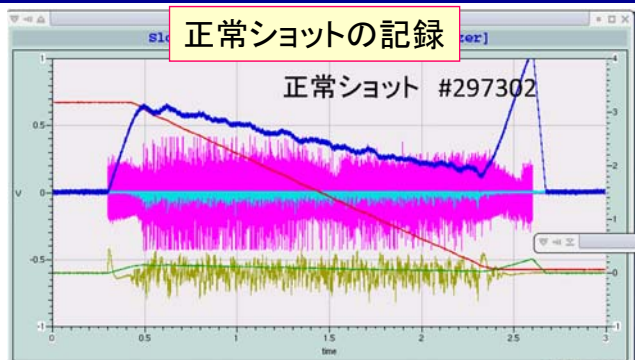
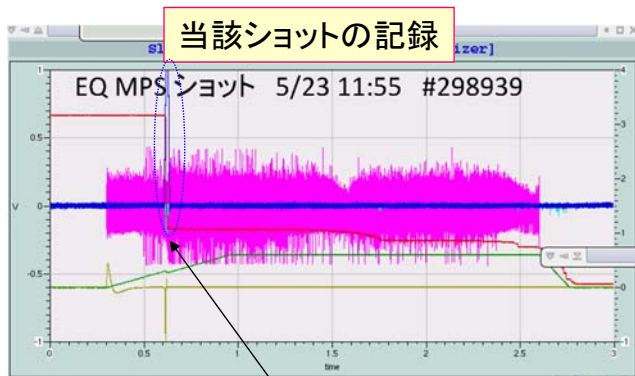
EQ:瞬間的な大電流出力  
ビーム取り出し用モニター画面

遅い取り出し用電磁石電源が、指令信号に正しく応答せず、しばらくして突然大電流を電磁石に流した。

- 電源の異常とビームがリング周辺に散乱したことを検知して、加速器は自動的に停止。
- 加速器運転者は、速い取り出し電磁石の誤動作と誤認したが、ビームはハドロン標的に導かれていた。
- 加速器関係者は、特別の異変とは認識せず。標的が溶解するリスクを理解していなかった。

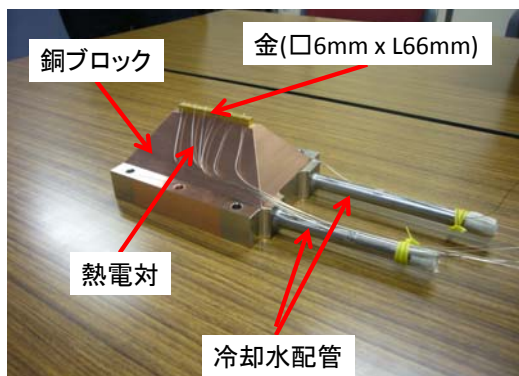
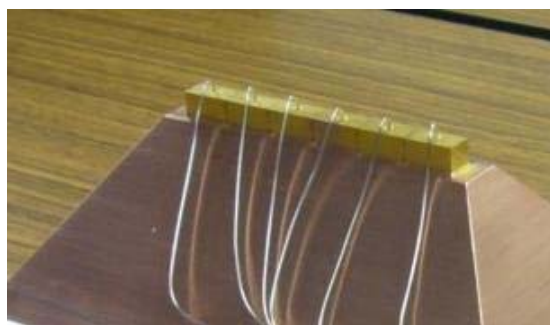
金標的部の拡大

金の標的の温度が上昇し、一部が溶解して大気中に流れ出て、生成された放射性同位元素が大気中に飛散した。

太さ約1mmのビームが標的を貫通したことにより、5ミリ秒という短時間に大量のエネルギーが持ち込まれ、ビーム貫通部の金が瞬間的に非常に高温になった。

- 溶解した部分は太さ1mm、長さ40mmと推定される。
- シミュレーションと傍証による推測であり、標的の実態把握作業が必要。作業には、標的周辺の空气中放射能濃度の低減が必要。地元自治体、住民の理解が不可欠。
- 事故後の加速器の運転では、放射性物質の漏えいを増加させていない。

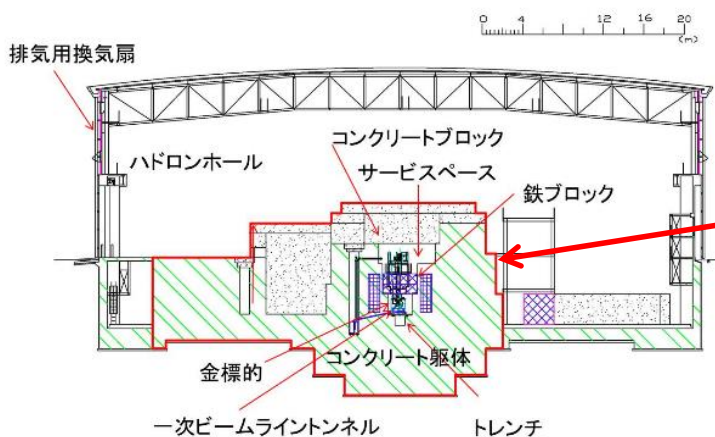
立面図

- 遮蔽壁の密封性が十分ではなかった。
  - コンクリートブロックの間にゴムシートを挟む、配管ダクトの貫通部を覆うなどの処置をしていた。
  - 通常運転時に空気が放射化して生じる濃度のアルゴン41などの閉じ込めには有効。
  - 当初設計のように標的が密閉されていれば、破損事故があっても許容できた。
  - 密閉されていない標的の破損事故には不十分。

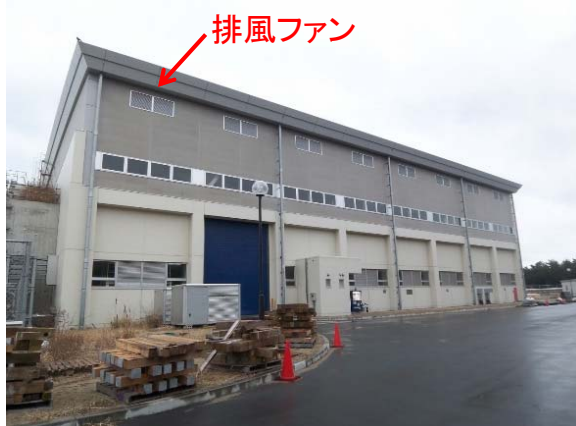
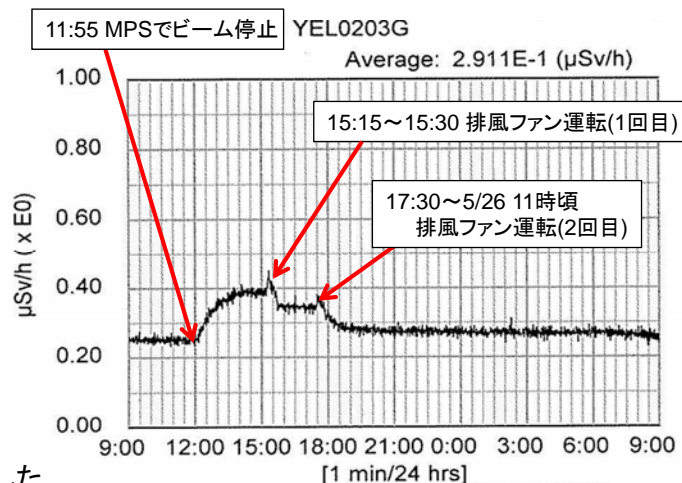
ハドロン実験ホール内の放射性物質が施設外へ漏洩した。

原因 排風ファンを回すことによって、漏えいした

- 排風ファンの起動
  - 1回目: ハドロン実験ホール内のエリアモニターの健全性を確認するため。
  - 2回目: ユーザーの被ばくを低減するため。
- ホール内の線量が法令上の規制値に達していないことなどから、管理区域境界での影響は無いと考えた。
- 判断材料(漏えいを監視するための放射線モニター、施設間の放射線モニターとの連携)が不足。
- 合理的な判断ができず、放射線被ばくと通報遅れを生じた。
