有識者会議（第2回）の主なポイントと宿題項目

J-PARCハドロン実験施設における放射性物質漏えい
事故検証に係る有識者会議

事故対策計画 (再発防止策)

第3回有識者会議
2013/07/20 KKRホテル東京

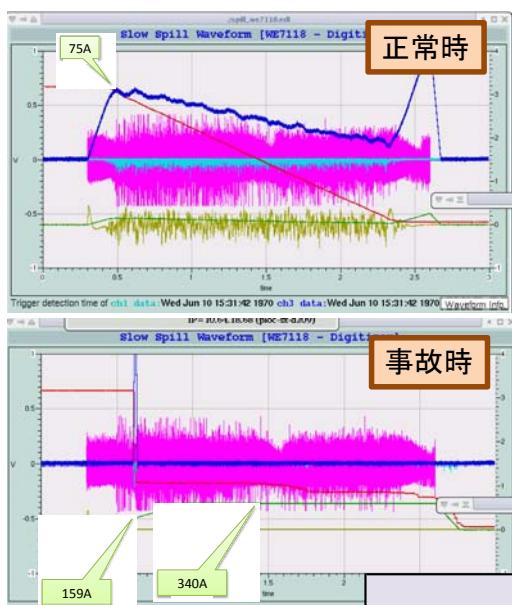
第1段階: EQシステムの誤作動に関する再発防止策

遅い取り出し用電磁石電源が、指令信号に正しく応答せず、しばらくして突然大電流を電磁石に流した。

- ・取り出し開始から約0.3秒間、指令値に応答せず。
- ・約0.3秒後に応答が回復。電源制御部は159 Aのステップ指令として応答。その際、過電圧と電流偏差異常(トラッキングエラー)が発報。
- ・その後の調査で、159 Aのステップ指令を送ると電源の応答は事故時を再現することを確認。
- ・最初の0.3秒間に指令値に応答しなかった原因を引き続き調査中。

事象	現行	対策後
「偏差異常」の取り扱い	警報のみ	電源の非常停止 連続ビーム運転の停止
EQ電源の最大電流値	340 A	120 A
「電源非常停止」検知後の停止開始までの応答速度	> 6 ms	< 1 ms

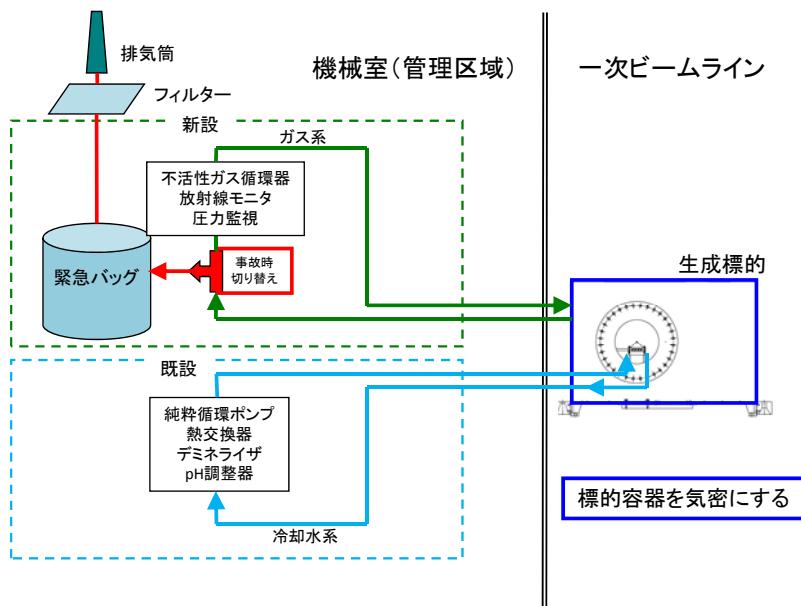
標的装置の模式図

- 太さ約1mmのビームが標的を貫通したことにより、5ミリ秒という短時間に大量のエネルギーが持ち込まれ、ビーム貫通部の金が瞬間に非常に高温になった。
 - 標的が密閉されていなかった。

- 標的容器を気密化する。
 - 標的容器内を不活性ガスで満たし、ガス循環系を新設する。
 - ガスの放射性物質濃度や圧力を監視する。
 - 標的の温度測定の時間間隔を短くし、しきい値を適正に見直す。
 - 二次粒子の収量を監視する。
 - 加速器調整中は標的を退避する。
 - 監視装置を拡充し、異常検知時にはビームを停止する。

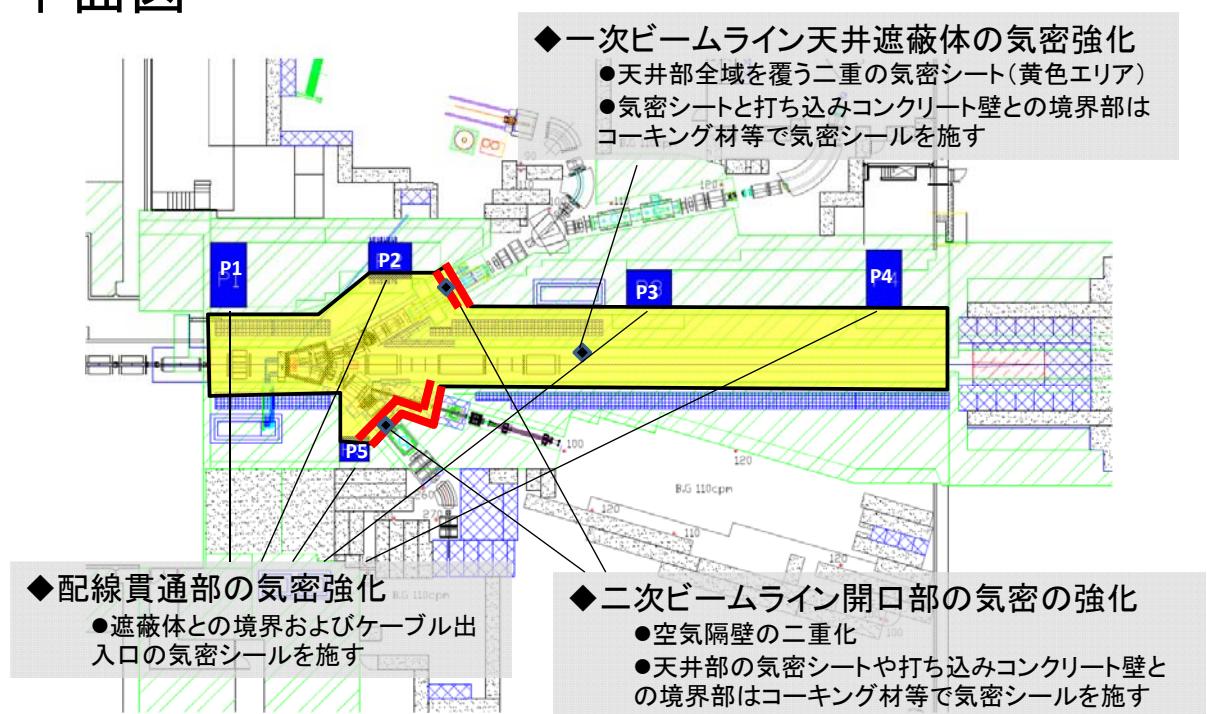
第4段階:一次ビームライン室の気密強化

- 遮蔽壁の密封性が、放出された放射性物質の濃度に対して十分ではなかった。

- 一次ビームラインの空気遮蔽部の気密性能の強化
 - ✓ 一次ビームライン天井部気密シートの広域施工と二重化
 - ✓ 二次ビームライン開口部の空気隔壁の二重化
 - ✓ ケーブル貫通部の気密性能の強化と二重化
 - 一次ビームライン空気の放射能モニタの設置
 - ✓ 異常検知時にはビーム停止

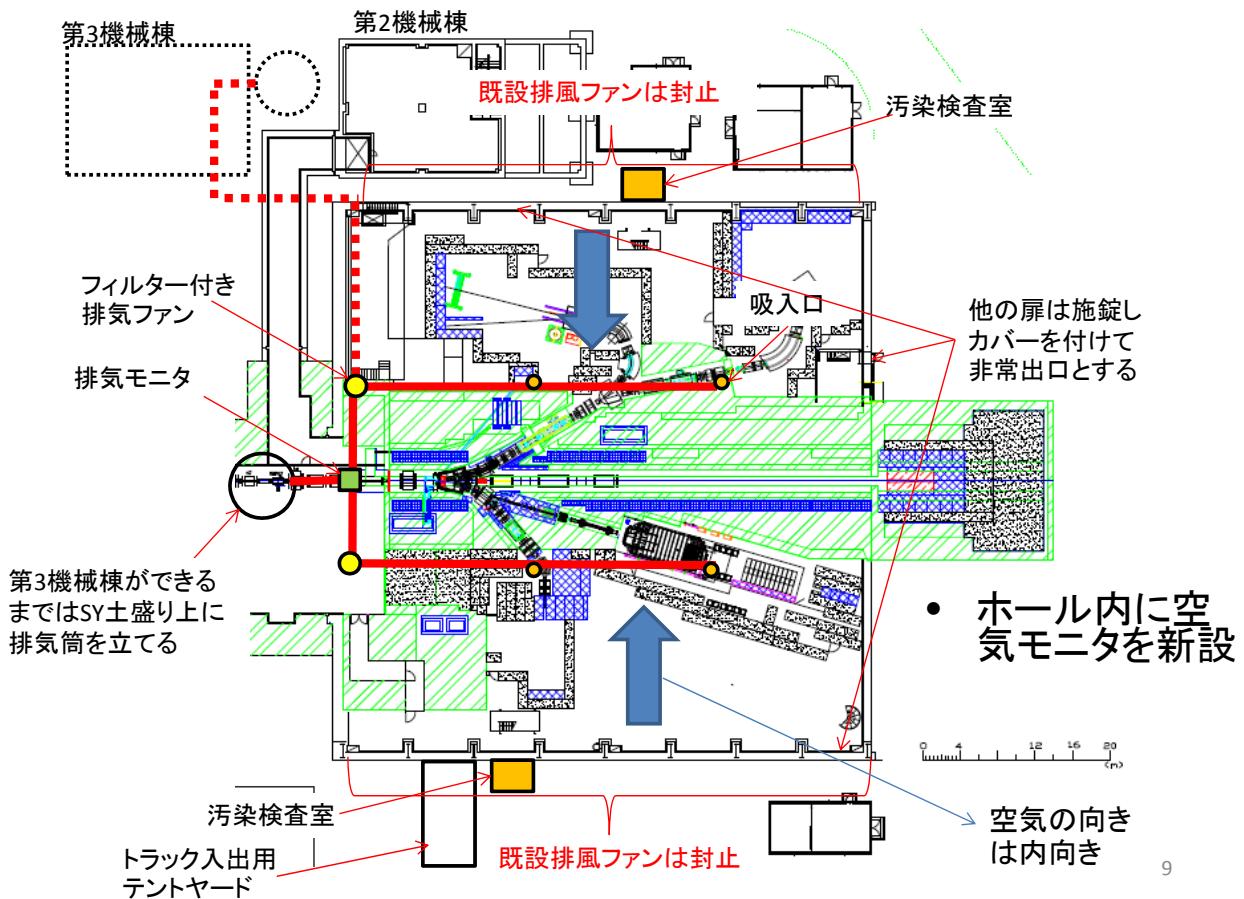
第5段階：実験ホール建屋設備の改修

原因 排風ファンを回すことによって、漏えいした

- ・既設の排風ファンは封止。
- ・ホール内空気はフィルターを通してモニタしながら排気筒から排気。
- ・実験ホールに空気の放射能モニタを設置して、異常検知時にはビームを停止(ラドンなどの誤検出との区別が重要)。

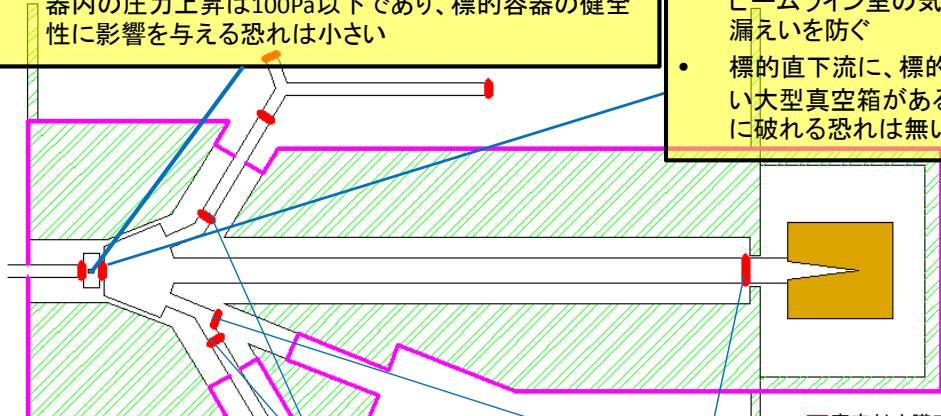
- 一次ビームラインの真空ダクト内に放射性物質が漏えい
- 真空ポンプの電磁弁を閉じることにより一次ビームライン室への漏えいを最小限に食い止め、一次ビームライン室の気密構造により実験ホールへの漏えいを防ぐ
- 標的直下流に、標的容器より1ケタ以上容積の大きい大型真空箱があるため、その先の真空膜がさらに破れる恐れは無い

万が一、複数の真空膜が破れるというようなことが起きたとしても、放射性物質は一次ライン室内に閉じ込められる
