# 作業部会長からの報告

J-PARCハドロン実験施設における放射性物質漏えい  
事故検証に係る有識者会議  
作業部会

第4回有識者会議  
2013/07/29 KKRホテル東京

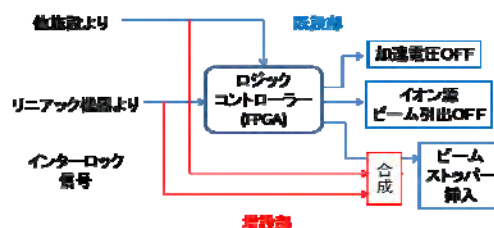
リニアック上流部のビーム停止ロジック

このような多重の独立したビーム停止インターロックをくぐり抜けてビームを異常な軌道に打ち続けることは考えにくい、  
ビーム停止の信号はリニアックの上流に集約。その部分の回路(ロジックコントローラ)の故障で止まらない可能性も否定できない。(共通モード故障)

ロジックコントローラの信頼性は高いが、それを介さない単純な回路でもビームを停止する改良を施し信頼性の向上を図る。

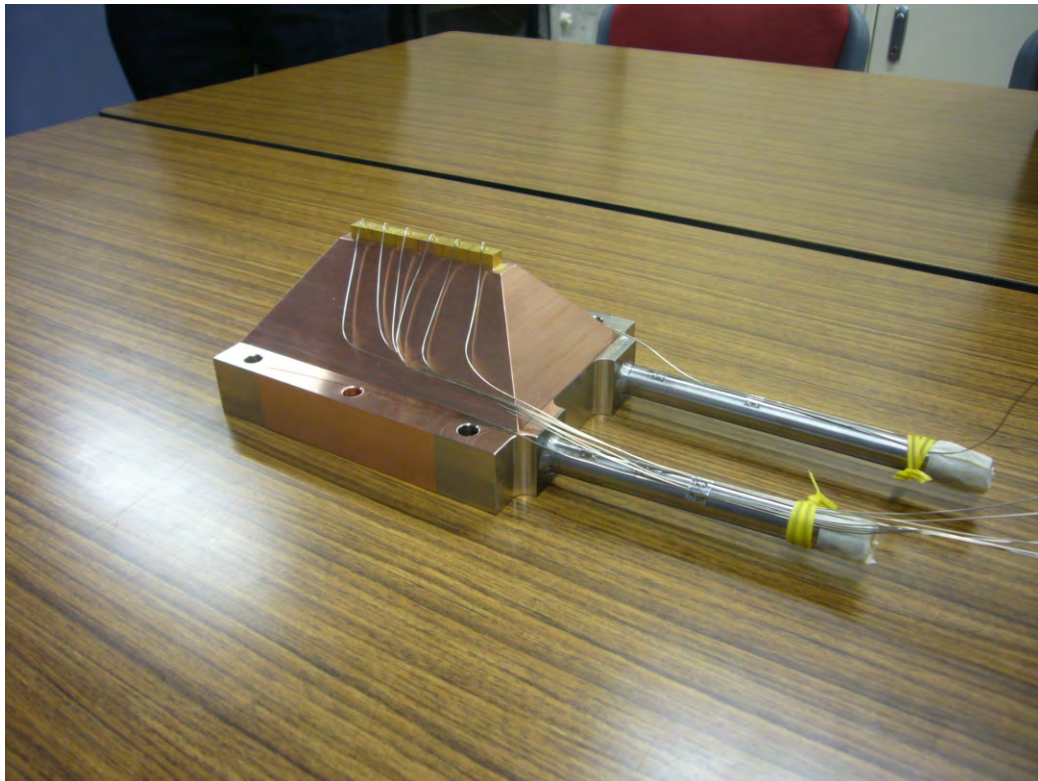
図 2-2 : 金標的と冷却ブロック

放射性物質を含む溶解した金の流れ出た経路は、標的の後方部分が溶解し貫通していれば後方から、またはブロック間の隙間である可能性が高い。

以上は推測であるので、標的の直接観察作業を行う必要がある。そのためには、作業者の安全と再漏えいのリスクをなくすため、標的周辺の空気中の放射能濃度の低減が必要であるとともに地元自治体、住民の作業開始に対する理解が不可欠である。

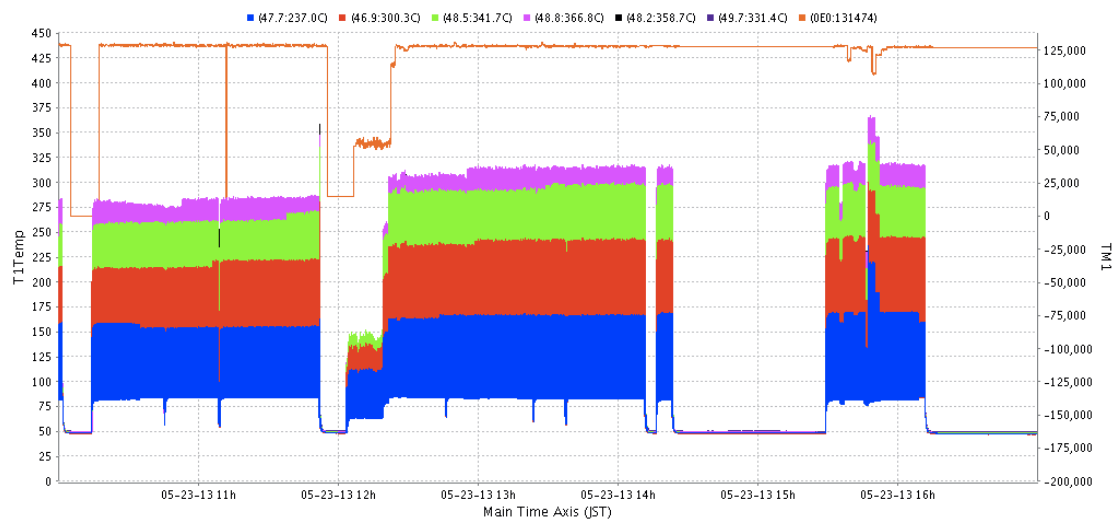
図 2-3 : 事故のショット前後の、2 次粒子の発生量（上赤線）と標的各部の温度（下各色）。問題のショットのところで一瞬急激な温度上昇の一部が見られる。わずかな中断後のビーム再開時二粒子の発生量は、事故以前の 40%程度まで減少、標的温度的上昇も著しく低下している。その後ビーム照射位置の移動を水平方向に 1.3 ミリメートル程度行ったところ 2 次粒子発生量が回復し、同時に標的溫度も上昇していることがわかる。さらにしばらく休止した後の記録は、水平、垂直両方向を調整した時の記録である。

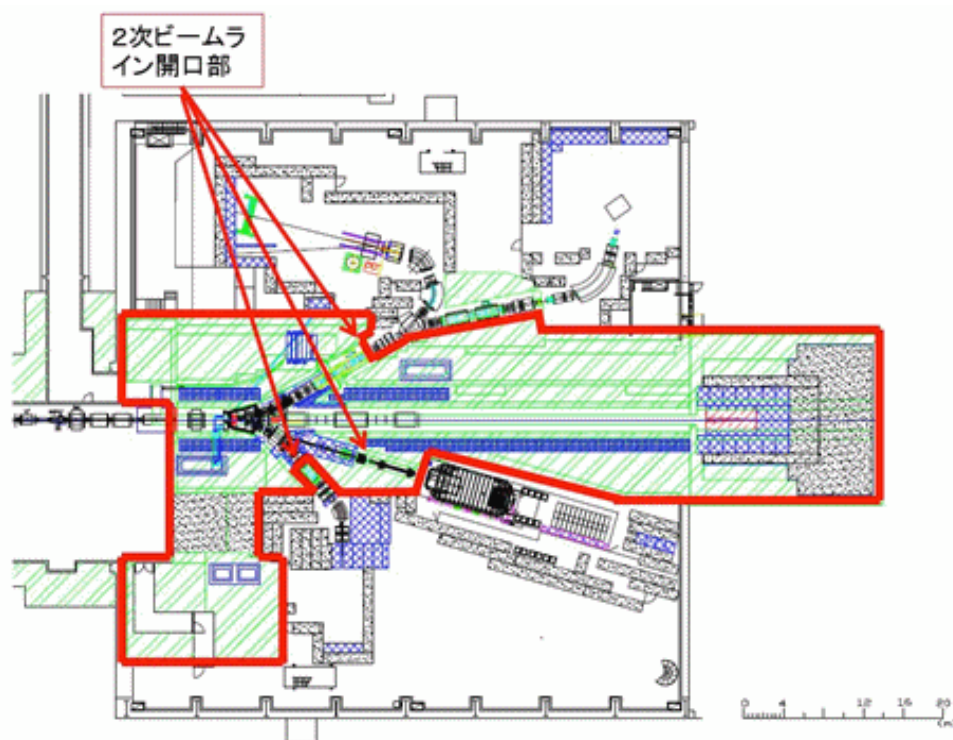
図 2-5 : ハドロン実験ホールの放射線管理区域

今回の事故では、コンクリート遮へい壁で囲まれた内部にあった放射性物質が、ハドロン実験ホール内の遮へい壁の外にある人の出入りが可能な区域（第2種管理区域）に漏れ出た。これは遮へい壁の密封性が十分でなかったためである。当該コンクリート壁は、主として標的や最終的にビームを止めるビームダンプで発生する中性子などが外部に出る透過放射線量を減少させるための遮へいを目的としていたが、遮へい壁内部では中性子によって空気が放射化しアルゴン41などの放射性物質が生成されるため、放射線遮へい用コンクリートブロックを重ねる際、間にゴムシートを挟む、配管ダクト等の貫通部をコーキングや粘土などで塞ぐなどの対策がとられていた。この設計と実装は、空気の放射化によるアルゴン41等に関する生成量の定量的評価と、KEK-P S実験における経験に基づいており、アルゴン41の漏えい量に関する定量的評価は行っていないものの、通常運転で放出された放射性物質の濃度に対しては有効であった。しかし今回の標的損傷事故に対しては密閉度が十分でなく、第2種管理区域に放射性物質の漏えいを引き起こした。

当初計画した標的の使用方法であれば、現在のコンクリート壁は妥当であったはずなので、T1標的本体が密閉容器に格納されてない事例に対応するために、その密封性強化を求めることはやや合理性を欠くが、今後の陽子ビームの更なる大強度化などに備えて、可能な強化策を講じることが望ましい。

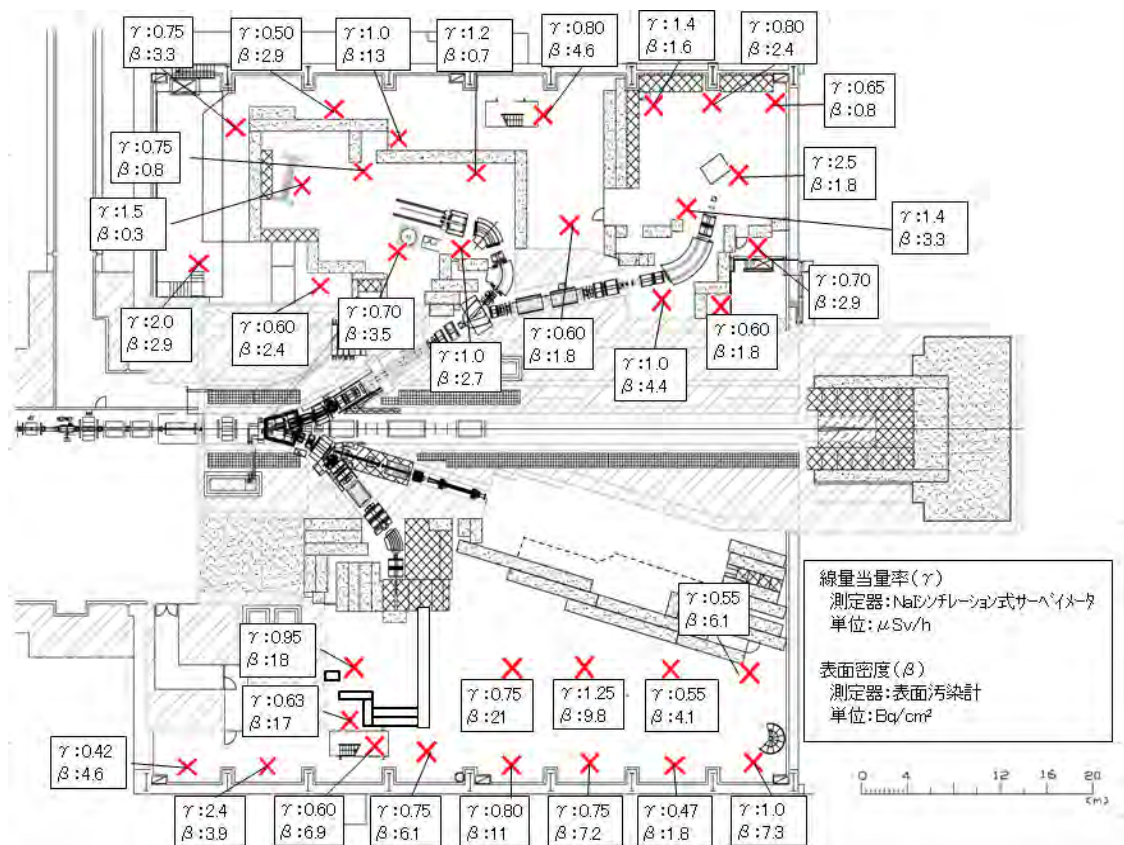
ホール内に漏えいした放射性物質により、ホールの床、壁等が汚染した。事故当日の汚染の状況を図 3-1 に示す。J-PARC においては、放射線障害予防規程での管理区域区分として、第 1 種管理区域は「空気中の放射性同位元素の濃度又は放射化物によって汚染された物の表面密度が告示第四条第二号、第三号及び第四号に規定する値を超え、又は超えるおそれのある区域」、第 2 種管理区域は「外部被ばくに係る線量が告示第四条第一号に定める管理区域に係る値を超え、又は超えるおそれのある区域であって、第 1 種管理区域の区分基準に該当しない区域」と定義している。ここで告示第四条とは科学技術庁告示第五号第四条を指す。ハドロン実験施設の発生装置使用室（1 次ビームライン室）は、第 1 種管理区域として管理されているが、ハドロン実験ホールは、第 2 種管理区域として管理されていた。事故当日の表面汚染密度の最大値（21 Bq/cm<sup>2</sup>）は第 1 種管理区域の設定基準（4 Bq/cm<sup>2</sup>）を超えており、表面汚染が確認された時点で本来は第 1 種管理区域に変更すべきであったが、それはなされなかった。

図 3-1 ハドロン実験ホール（実験ホールフロア）の表面汚染密度と空間線量率

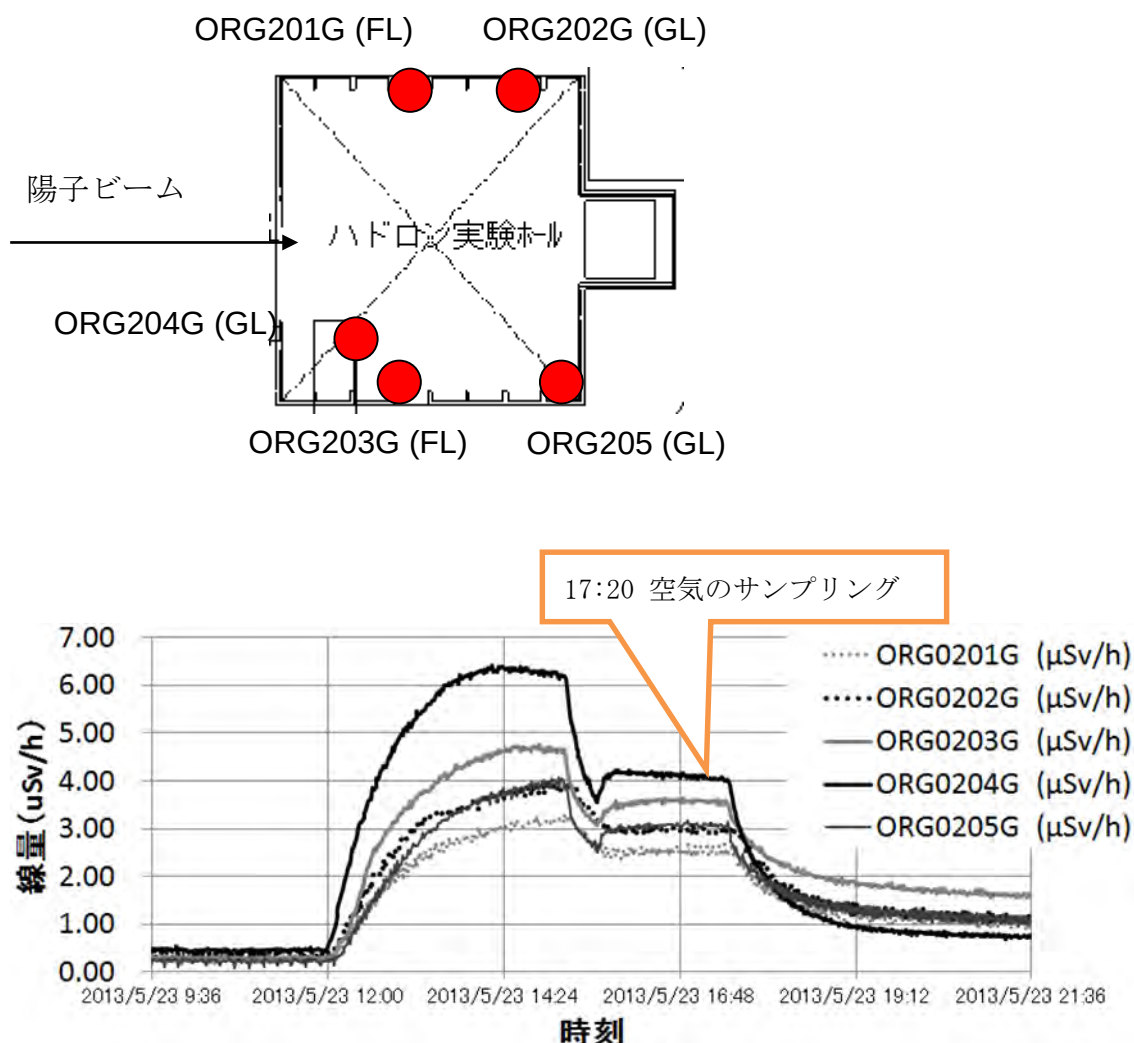
図 4-2 : 5 台のエリアモニタの時間変化図

したがって、ハドロン実験ホールから外部に放出された放射能の総量は、約 20 GBq と評価される。

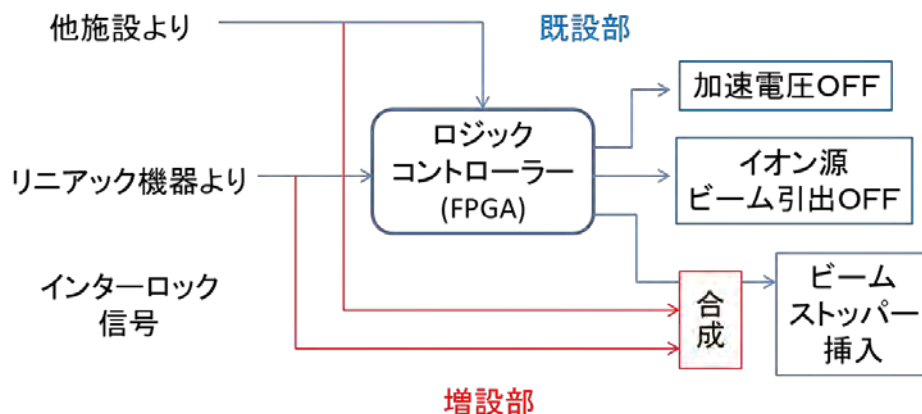
図6-10：MPS発報時のリニアック上流部におけるビーム停止機構

以上のように、多重の独立したビーム停止インターロックをくぐり抜けてビームを異常な軌道に打ち続けることは考えにくい。上記のプロセスのうち、①、②、④は MPS によるビーム自動停止であり、その信号はリニアックの上流の回路（ロジックコントローラ）に集約され、三重のビーム停止操作（加速空洞の電圧を停止、イオン源のビーム引出を停止、イオン源下流側にビームストッパーを挿入）が、それぞれの必要性、緊急性に応じて自動的に行われる（図 6-10 参照。青線部分が現在の構成）。その際に、ロジックコントローラは FPGA（Field-Programmable Gate Array）で構成されており信頼性も高く、フェールセーフとなる（故障時にはビームを止める）ように設計されているので、それが故障してビームが停止できないということは考えにくい。ロジックコントローラ部は多重化されていないため、万一の場合にはビームが止まらない可能性も否定できない。

そこで、このビーム停止機構の脆弱性に対する対策として、単純な回路構成により、既設とは独立した系統で物理的にビームを止める操作（ビームストッパー挿入）を加える改良を施す。この改良により、ビームの自動停止機構の信頼性の向上を図る。
