J-PARCハドロン実験施設における  
放射性物質漏えい事故検証に係る  
有識者会議

作業部会 報告書

平成 25 年 7 月 29 日

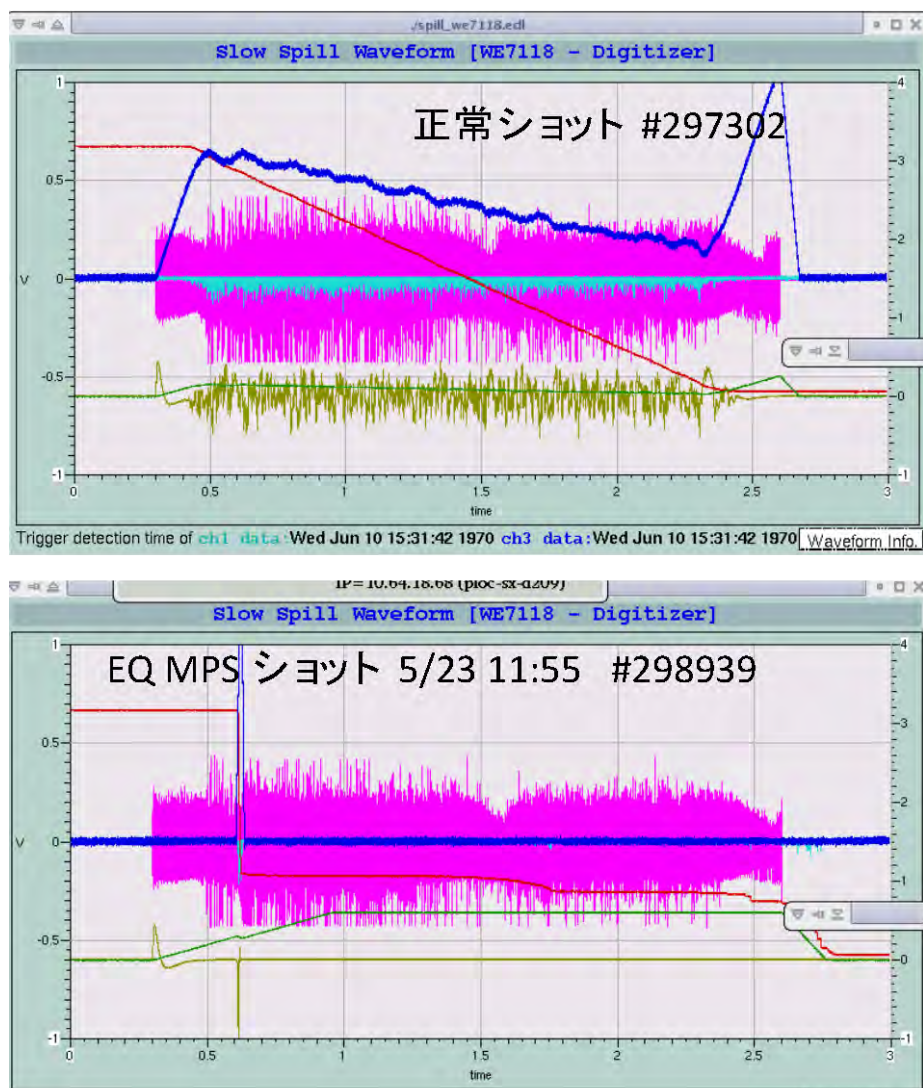
リングからの急激なビームの減少は、別のビームラインへの取り出しで使われる速い取り出し用のシステムが動作したときにも起こるので、加速器シフトリーダ（加速器のビーム運転のリーダ）は速い取り出し用電磁石が誤作動したのではないかと勘違いした。さらにE Q電源のインターロックで加速器の運転が停止すること自体は時々起こっており、その場にいた加速器関係者は特別の異変とは認識しなかった。そのため事故の初動調査が遅れた。

図 2-1：正常時（上）及び誤作動時（下）の周回ビーム、遅い取り出し用電磁石電源の電流出力波形など：50 GeV シンクロトロン内の周回ビーム粒子数（赤線）、陽子ビームの時間分布波形（シアン線）、遅い取り出し用電磁石電源（EQ 電源）の出力電流（青線）、陽子ビームの取り出し時間を制御するユニット（スプイル制御 DSP ユニット）での EQ 制御信号波形（緑線）、遅い取り出し用電磁石（EQ とは別の電磁石：RQ 電磁石）の電源出力電流（鶯色線）、及び RQ 制御信号モニタ値（桃色線）の時間的挙動を示す。

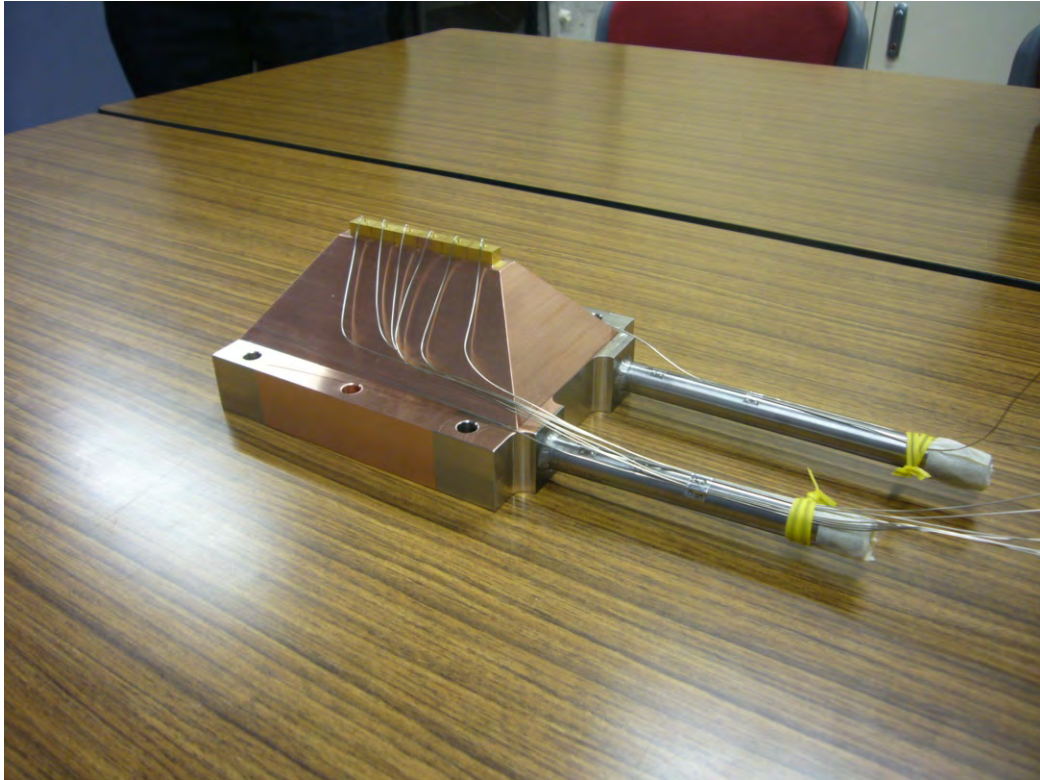
図 2-2 : 金標的と冷却ブロック

放射性物質を含む溶解した金の流れ出た経路は、標的の後方部分が溶解し貫通していれば後方から、またはブロック間の隙間である可能性が高い。

以上は推測であるので、標的の直接観察作業を行う必要がある。そのためには、作業者の安全と再漏えいのリスクをなくすため、標的周辺の空気中の放射能濃度の低減が必要であるとともに地元自治体、住民の作業開始に対する理解が不可欠である。

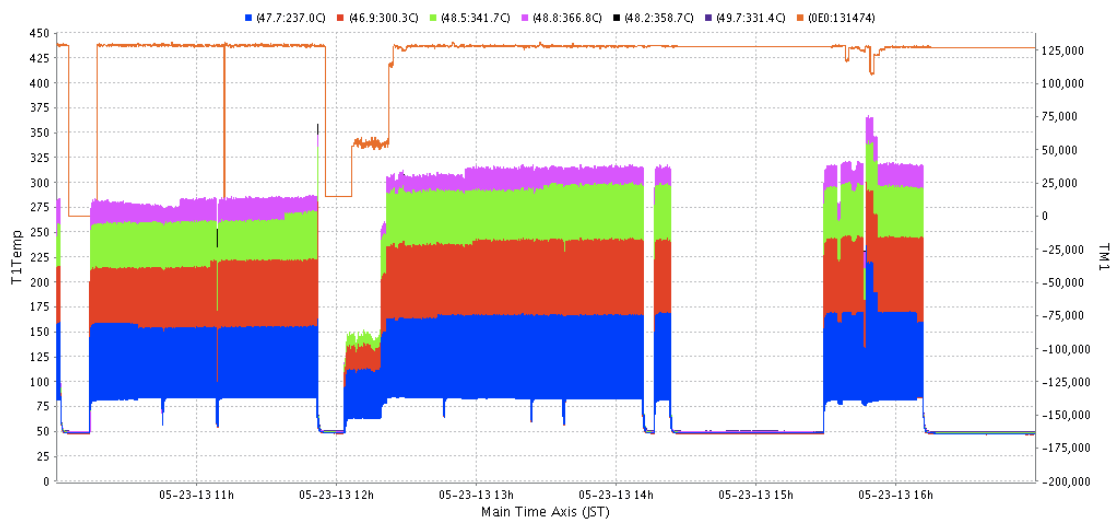
図 2-3 : 事故のショット前後の、2 次粒子の発生量（上赤線）と標的各部の温度（下各色）。問題のショットのところで一瞬急激な温度上昇の一部が見られる。わずかな中断後のビーム再開時二粒子の発生量は、事故以前の 40%程度まで減少、標的温度の上昇も著しく低下している。その後ビーム照射位置の移動を水平方向に 1.3 ミリメートル程度行ったところ 2 次粒子発生量が回復し、同時に標的温度も上昇していることがわかる。さらにしばらく休止した後の記録は、水平、垂直両方向を調整した時の記録である。

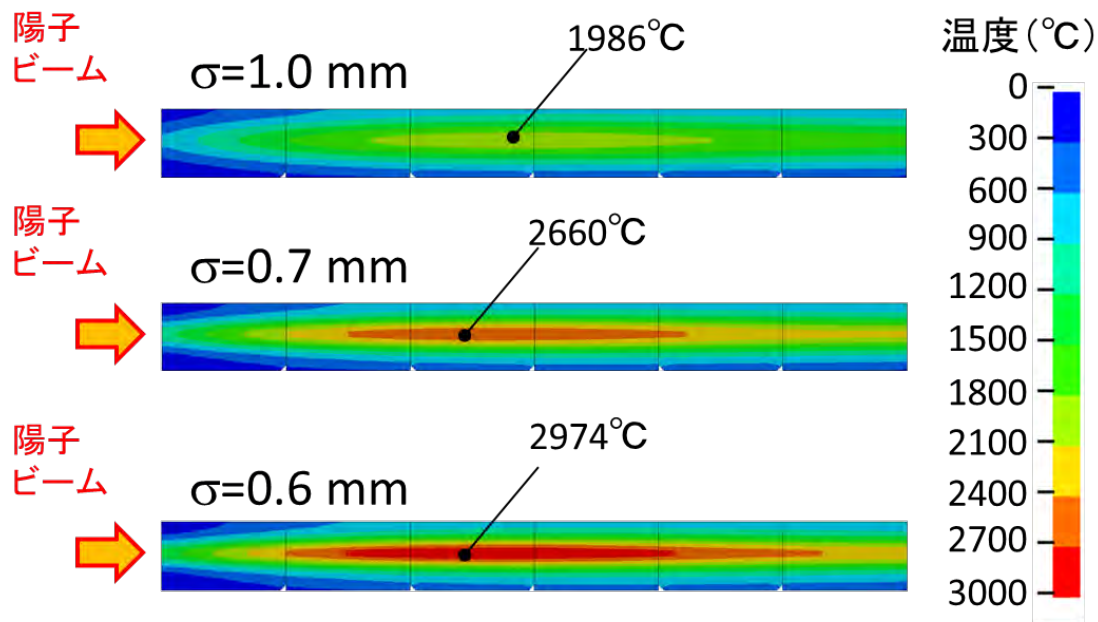
図2-4：事故ショットを想定した標的昇温の熱計算結果。仮定するビームサイズにより最大温度や領域は変化するが、金標的が一部溶融あるいは昇華したものと推察される。

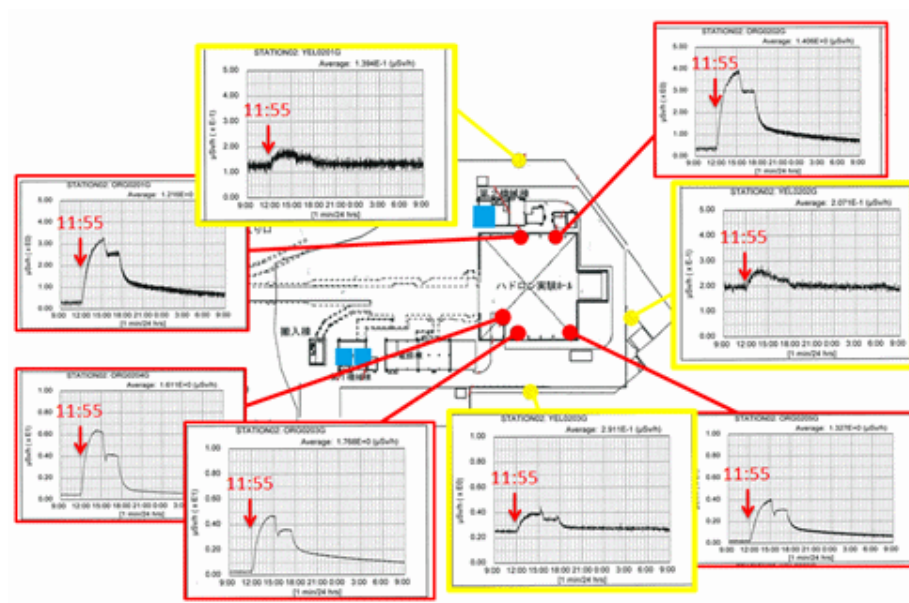
図 2-7：全てのモニタで検出された線量のトレンド

図2-7にデータベースに残された全てのモニタのトレンドを示す。これらを精査すると、全てのモニタが11時55分以降に上昇を開始し、その後もゆっくりと上昇を続けている。全てのモニタが正常に放射線を検出していることから、必要な感度を持ち、数や設置位置についても問題がなかったものと考えられる。

監視区域境界のモニタについても、区域内の事象に同期した上昇が認められることから、境界モニタとしての機能は果たしていると判断される。しかし、データの視認性及び監視画面の設置場所が適切でなかったために、データの共有化ができず、現場における事象認識や対応の大幅な遅延が生じることとなった。

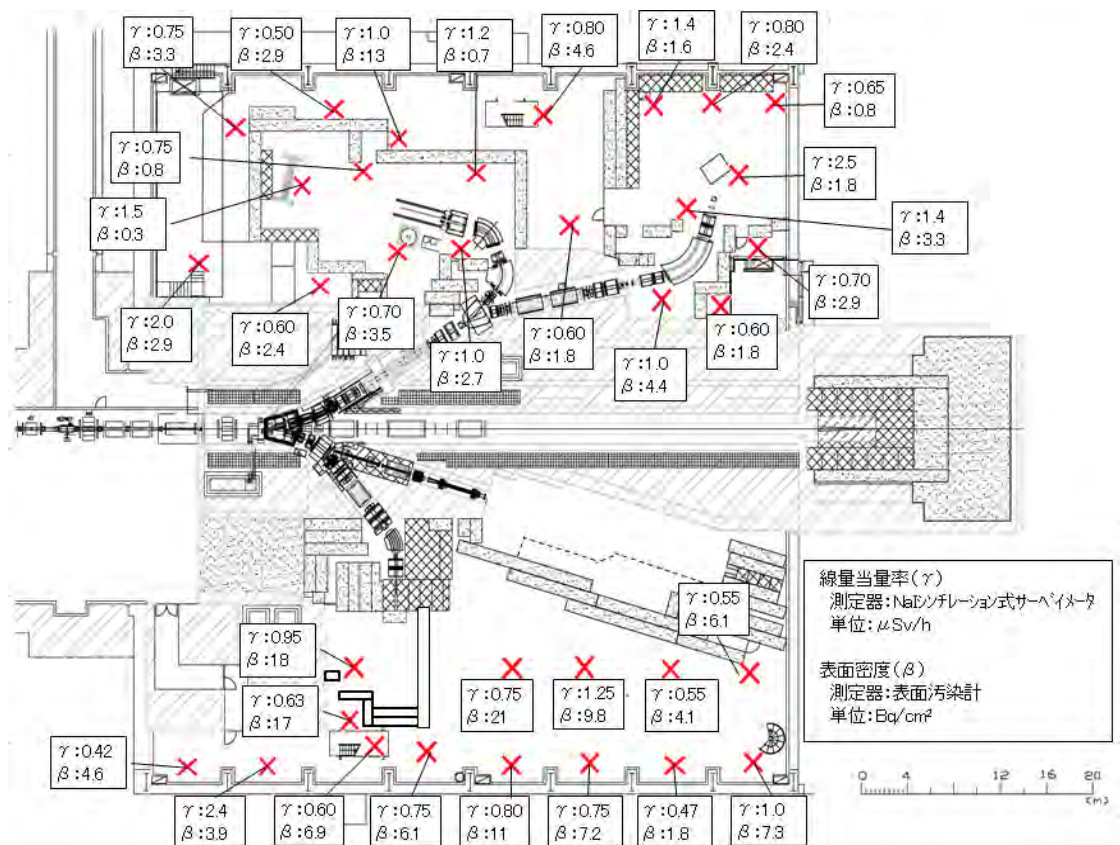
図 3-1 ハドロン実験ホール（実験ホールフロア）の表面汚染密度と空間線量率

ホール内に漏えいした放射性物質により、ホールの床、壁等が汚染した。事故当日の汚染の状況を図 3-1 に示す。J-PARC においては、放射線障害予防規程での管理区域区分として、第 1 種管理区域は「空気中の放射性同位元素の濃度又は放射化物によって汚染された物の表面密度が告示第四条第二号、第三号及び第四号に規定する値を超え、又は超えるおそれのある区域」、第 2 種管理区域は「外部被ばくに係る線量が告示第四条第一号に定める管理区域に係る値を超え、又は超えるおそれのある区域であって、第 1 種管理区域の区分基準に該当しない区域」と定義している。ここで告示第四条とは科学技術庁告示第五号第四条を指す。ハドロン実験施設の発生装置使用室（1 次ビームライン室）は、第 1 種管理区域として管理されているが、ハドロン実験ホールは、第 2 種管理区域として管理されていた。事故当日の表面汚染密度の最大値（21 Bq/cm<sup>2</sup>）は第 1 種管理区域の設定基準（4 Bq/cm<sup>2</sup>）を超えており、表面汚染が確認された時点で本来は第 1 種管理区域に変更すべきであったが、それはなされなかった。

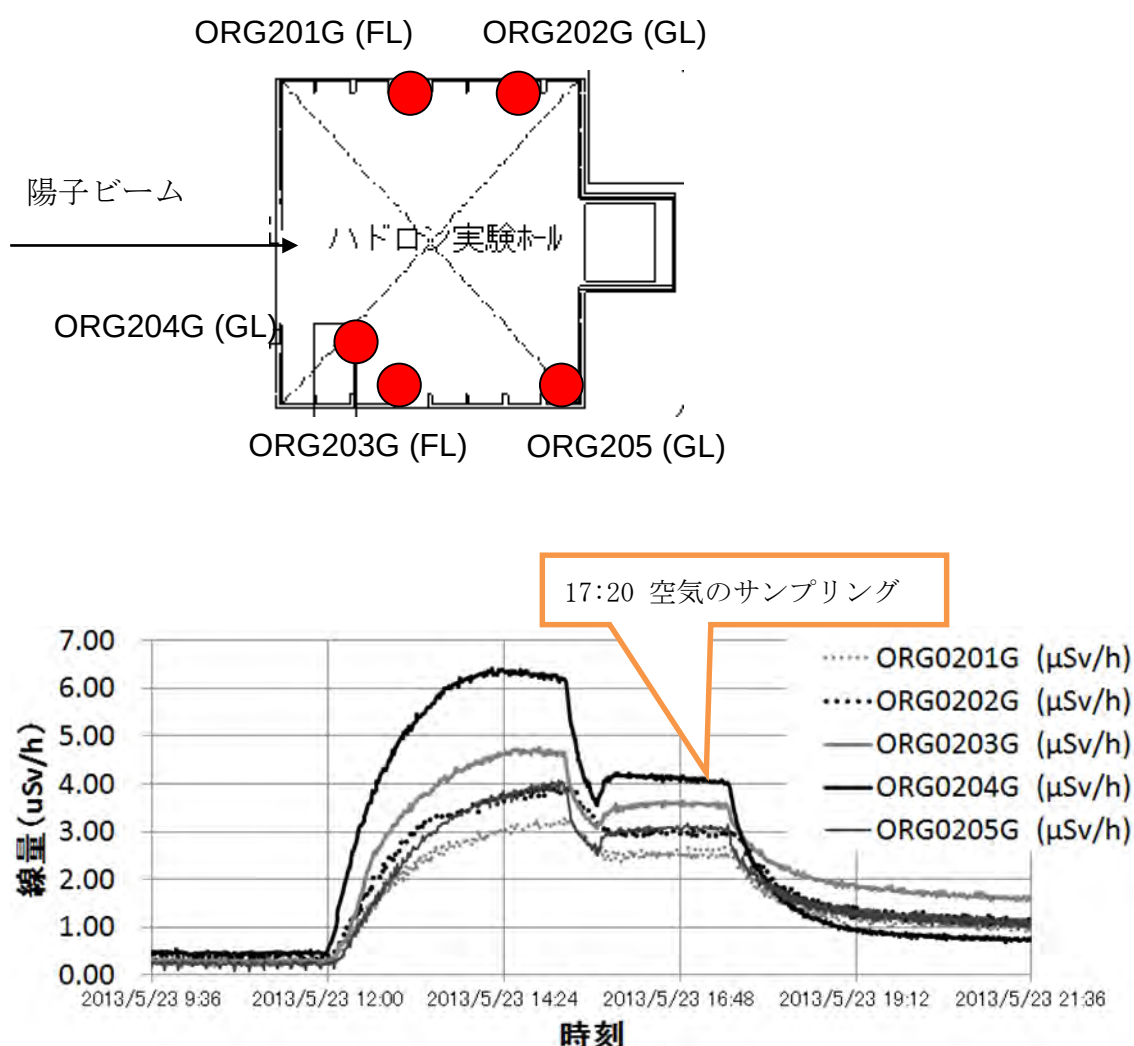
図 4-2 : 5 台のエリアモニタの時間変化図

漏えい後の最大放射能濃度は、エリアモニタORG 204 Gの指示値が放射能濃度に比例すると仮定して求めた。空気試料を採取した時刻は、1回目の排風ファン運転後の17時20分であった。図4-2から、空気試料採取時のハドロン実験ホール内の線量率(ORG 204 G)は空気試料採取時で約3.5 μSv/h、事故以降の線量率最大値は約6 μSv/hであった。なお、バックグラウンドの線量率として0.5 μSv/hを引いている。15時15分の排風ファン運転前の最大時の放射能濃度は、採取時の放射能濃度にエリアモニタ(ORG 204 G)の線量率変化からスケーリングした1.7倍(6 μSv/h / 3.5 μSv/h)を乗じることにより求めた。

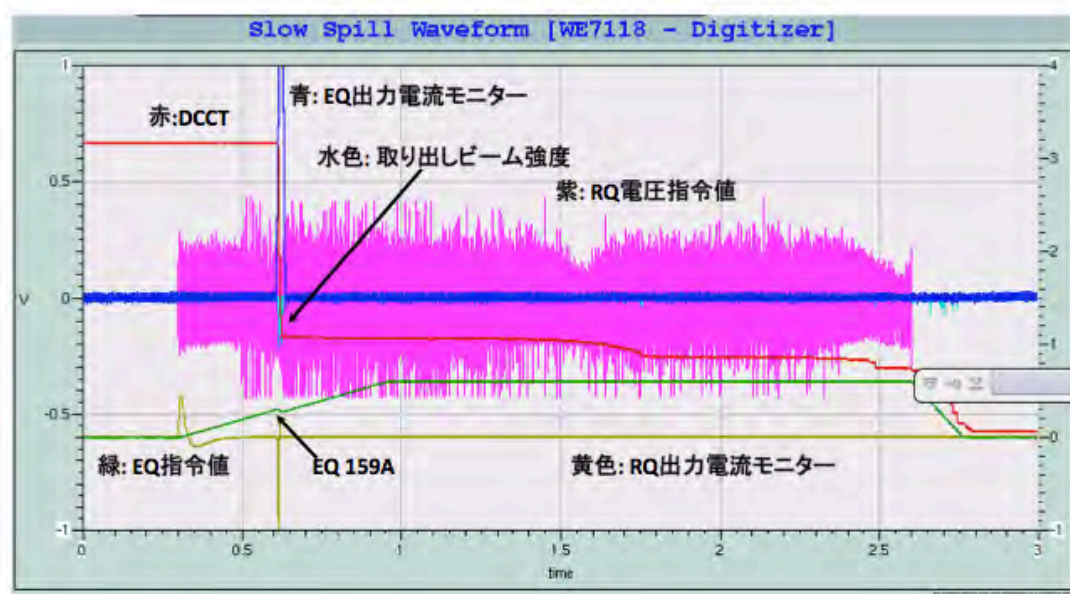
図 5-3 : 誤作動時の波形

正常な遅い取り出し運転では、6 秒の運転周期の中で、加速終了後のフラットトップ 2.93 秒のうち約 2 秒間にわたってビームをビーム輸送系に取り出している。E Q 電磁石電源系の誤作動が起こった時の状況を記録した波形記録装置の画面記録 (図 5-3) から、DSP のアナログ出力は正常な動きをしており、DSP は通常と同様な指令値を生成していたが、このショットだけ E Q 電源出力電流が全く流れない状態が約 0.3 秒続いたことが確認できる。DSP は取り出されるべきビームが取り出されないため、さらに電流を流すように指令している。電流指令値は通常は最大でも 100 A 程度であるにもかかわらず、誤作動ショットでは指令値が 159 A 付近まで上がっている。この瞬間に、突如不具合が解消され、159 A の指令値に従った

出力電流が急激に流れはじめている。この急激な電流増加により、ベータトロン振動が一気に共鳴条件に近づき、約 5 ミリ秒という短時間に  $3 \times 10^{13}$  個の陽子ビームのうちの約 2/3 が取り出された。

- (1) E Q電源の過電流設定レベルは現状では最大定格の 340 A に設定されていたため 159 A を越える電流が流れたが、金標的を使用する場合、最大設定電流を 120A まで下げる。さらに、電源の出力電流指令回路にも最大指令電流を 120 A に制限する装置を設け、仮に予期せぬ大きな電流指令値が制御系から入力した場合でも、出力電流をこの制限値以下に抑える。これらのことにより瞬時に取り出されるビーム量が抑制される。
- (2) 現状ではE Q電源内部で電流偏差異常が起こったときは参考情報（軽故障）が出力されるだけであったが、今後は電流偏差異常で電源を停止し警報を出力する対策を行う。また、現在は定格電流の 5 %に設定されている電流偏差異常を検出する設定値を見直す。さらに、DSP からの指令値（図 5-1 の「アナログ出力」）とE Q電源の出力電流値とを比較し、偏差異常が検知された場合は電源を停止する。
- (3) 今回の調査によると異常検出から出力停止動作までに最短でも約 5.5 ミリ秒間を要していた。そこでハードウェアの見直しを行い停止動作までの時間を 1 ミリ秒に短縮させる。これにより異常発生時のE Q電源の電流増加量を大幅に抑制することができる。

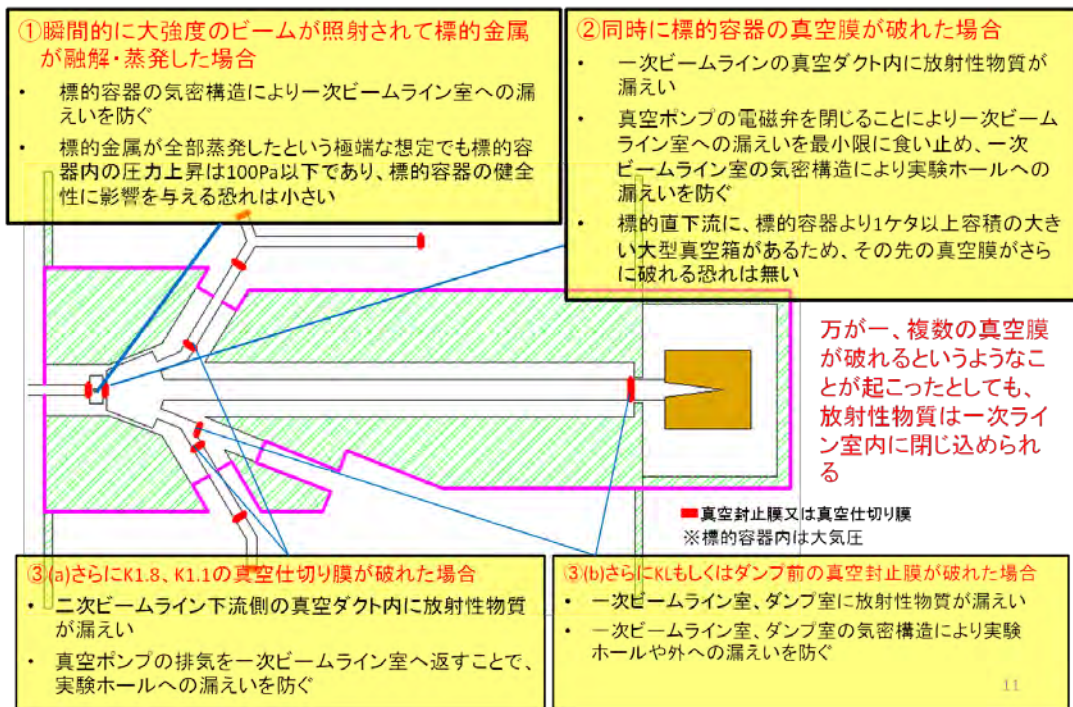
図 5 - 9 ハドロン実験施設における過酷事象

図5-9に上記の再発防止策を施した後のハドロン実験ホールにおける過酷事象を示す。過酷事象とは、瞬間的に大強度の陽子ビームが標的に照射され、標的金属が融解・蒸発し、同時に標的容器とビームラインを仕切る真空膜が破れた場合である。標的容器の気密構造により1次ビームライン室への放射性物質の直接の漏えいは防げるが、1次ビームラインの真空ダクト内に放射性物質が漏えいする。しかし、標的が損傷したことを検知して真空ポンプの電磁弁を自動的に閉じることにより、1次ビームライン室への放射性物質の漏えいを最小限に食い止め、1次ビームライン室の気密構造により、ハドロン実験ホールへの漏えいを防ぐ。万が一複数の真空膜が破れる事態に至っても、放射性物質は1次ビームライン室内に閉じ込められる。
