# ハドロン実験施設および標的の 対応状況

2014年10月29日  
J-PARCセンター

J-PARCハドロン実験施設における  
放射性物質漏えい事故検証に係る有識者会議

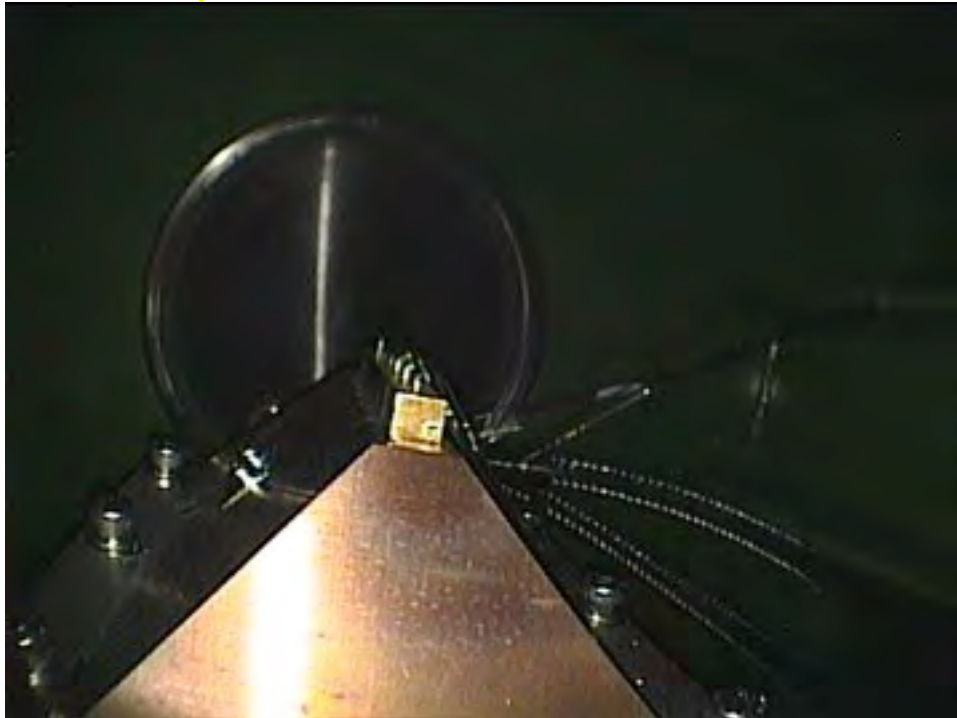
ビーム下流側の端面：

金標的の後方（図で手前側）部分に  
直径1mm程度の穴が見えました。

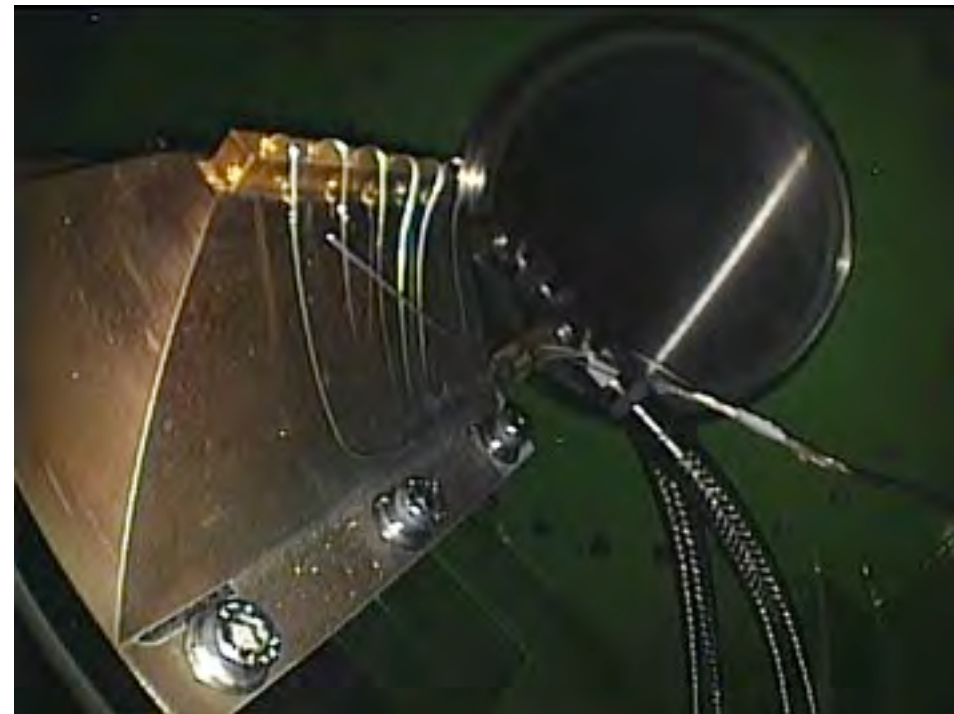
ビーム下流側からみて右側の側面：

標的スリット部分に  
少量の金が溶け出たように見えました。  
また同台座底面に  
金色に光る飛沫のような点が見られました。

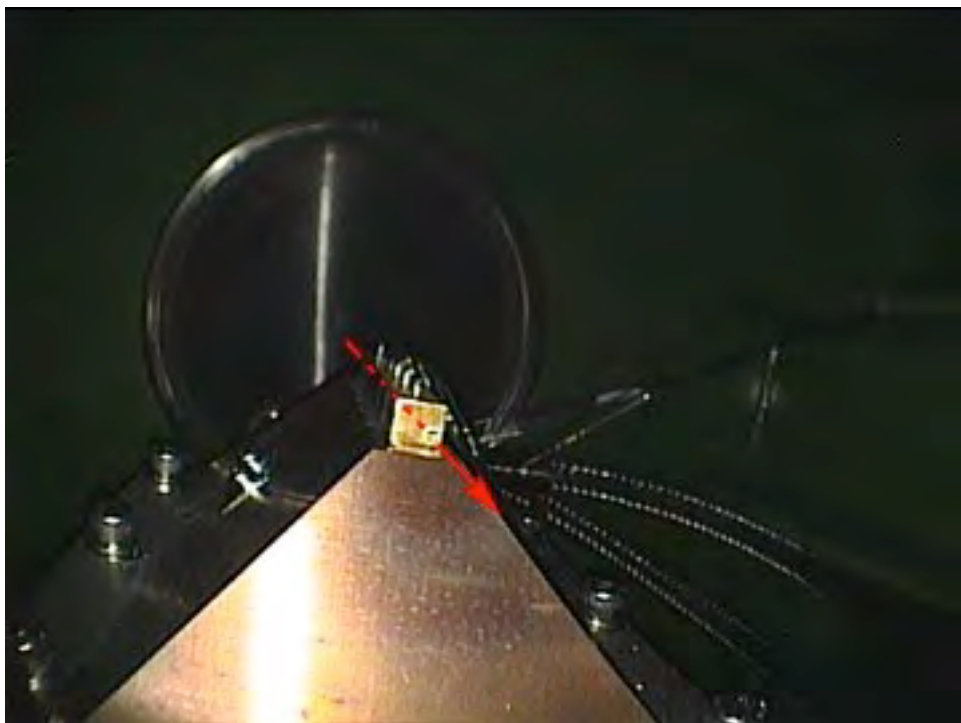
ビーム下流側の端面：

金標的の後方（図で手前側）部分に  
直径1mm程度の穴が見えました。

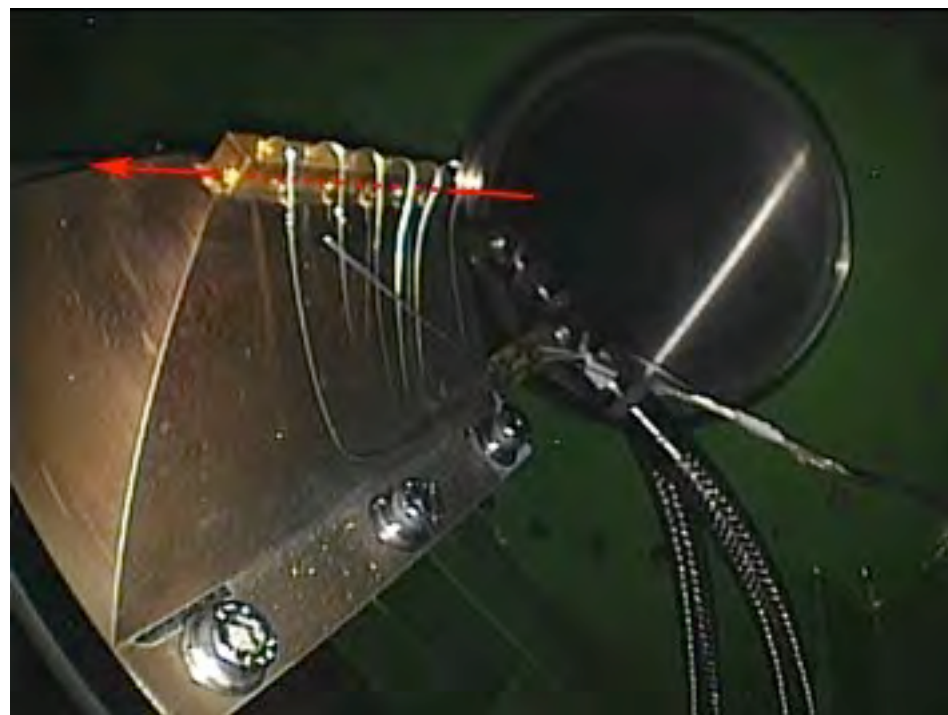
ビーム下流側からみて右側の側面：

標的スリット部分に  
少量の金が溶け出たように見えました。  
また同台座底面に  
金色に光る飛沫のような点が見られました。

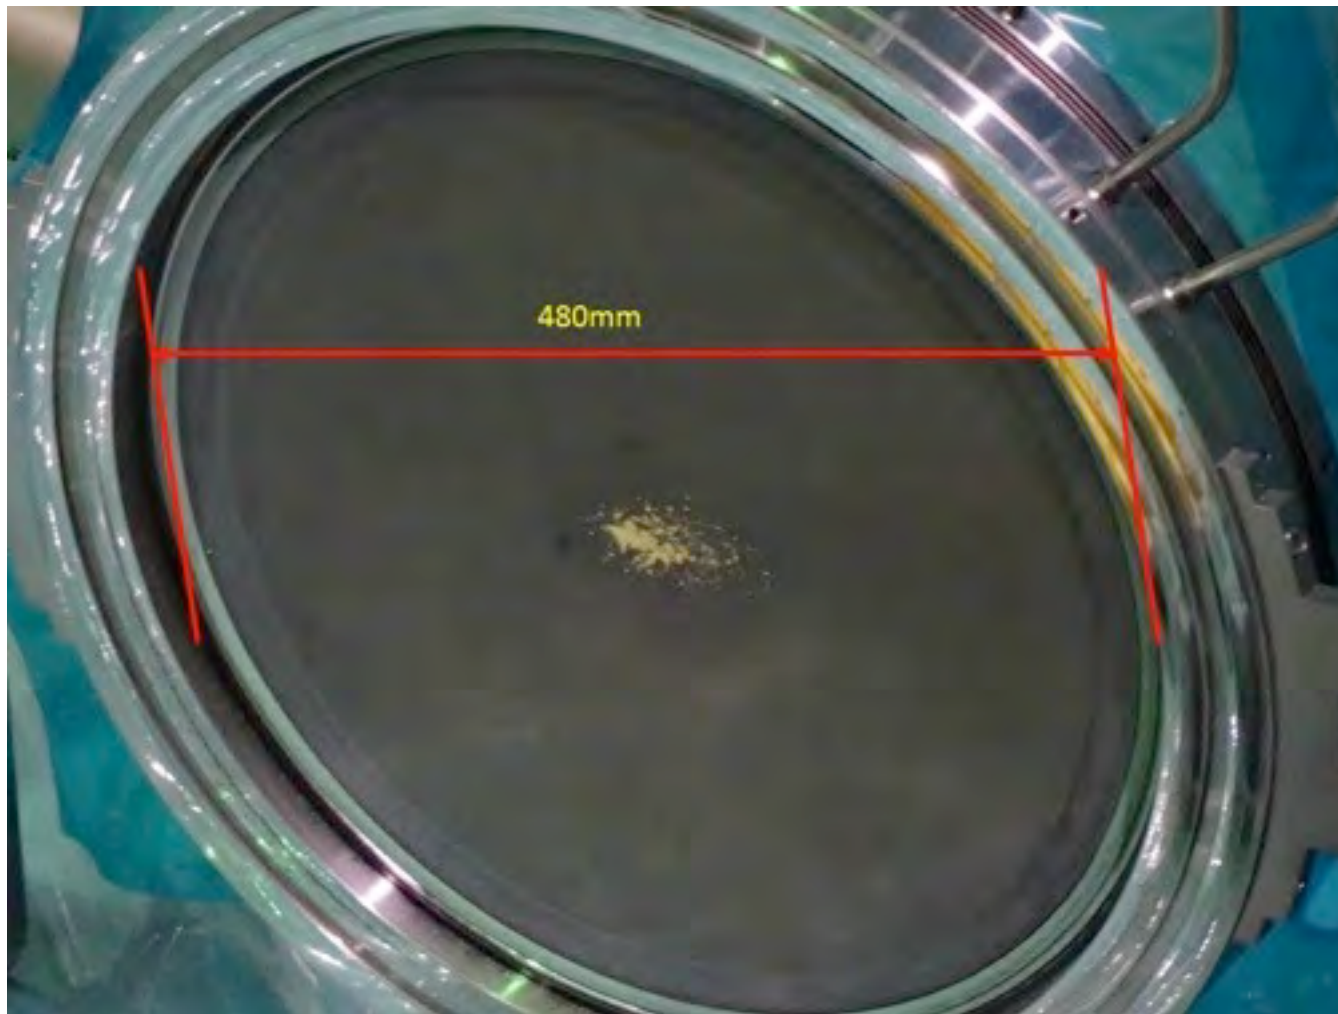
取り外した下流側のベリリウム隔壁（金標的側の様子）：  
中心付近に飛散した金と思われる物質が付着していました。

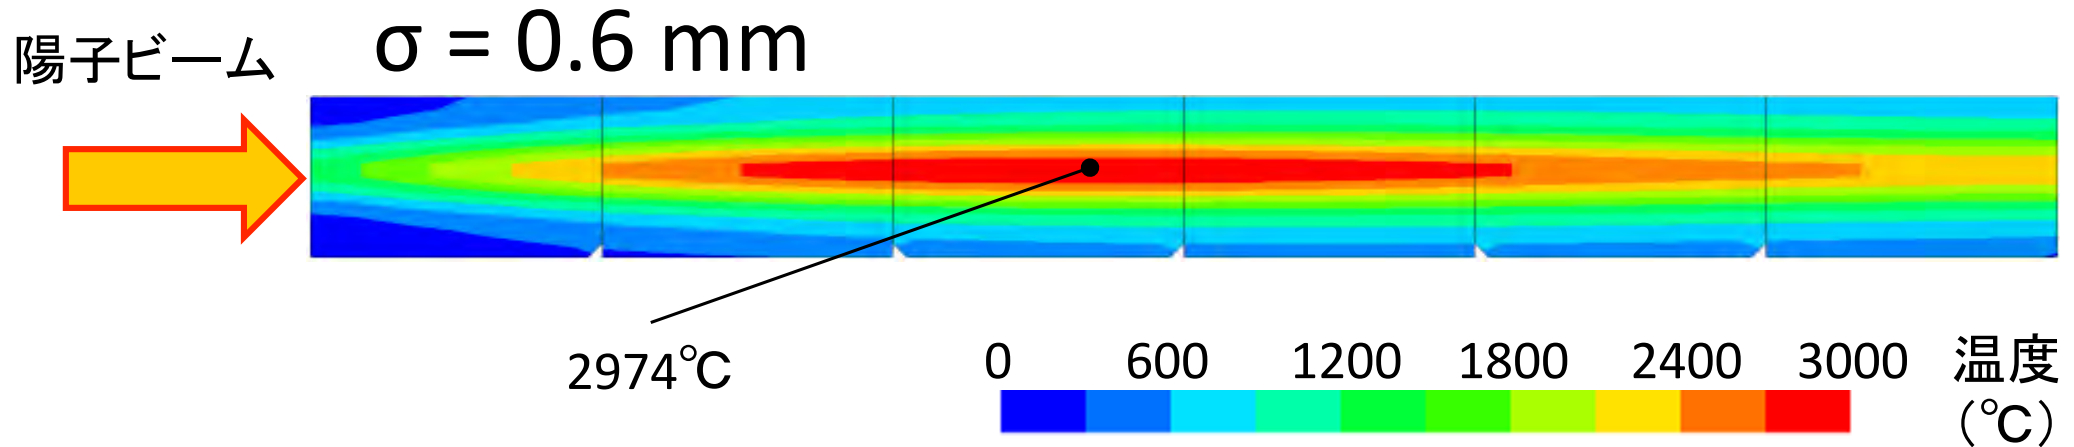
作業部会報告書 図2-4より

金標的が一部溶融し、赤で示した部分のうち、沸点を超えた部分が  
気化あるいは昇華したものと推察します。

なお、金の融点は摂氏1064度、沸点は摂氏2856度です。
