J－P A R Cハドロン実験施設における  
放射性物質漏えい事故検証に係る有識者会議  
答申書

平成 25 年 8 月 22 日

J-PARCハドロン実験施設における  
放射性物質漏えい事故検証に係る  
有識者会議

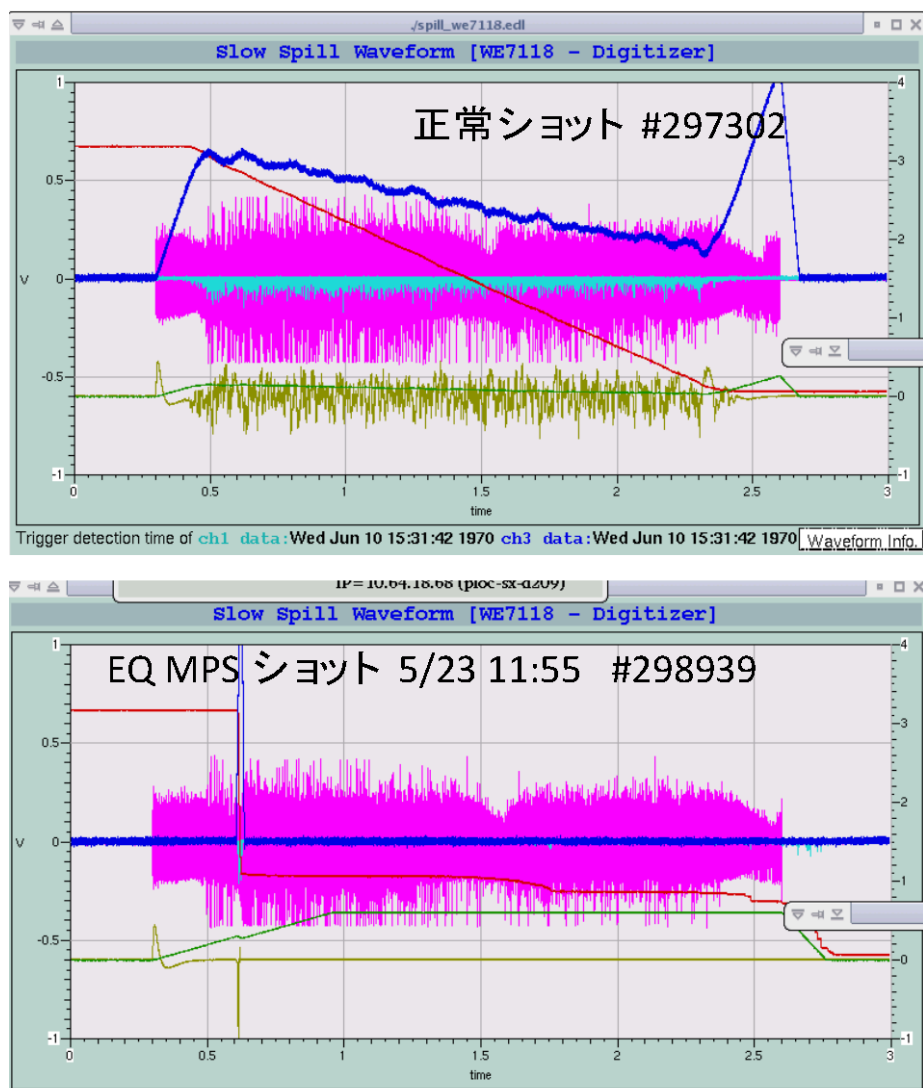
図 2-1：正常時（上）及び誤作動時（下）の周回ビーム、遅い取り出し用電磁石電源の電流出力波形など：50 GeVシンクロトロン内の周回ビーム粒子数（赤線）、陽子ビームの時間分布波形（シアン線）、遅い取り出し用電磁石電源（EQ電源）の出力電流（青線）、陽子ビームの取り出し時間を制御するユニット（スプイル制御 DSP ユニット）での EQ 制御信号波形（緑線）、遅い取り出し用電磁石（EQとは別の電磁石：RQ電磁石）の電源出力電流（鶯色線）、及びRQ制御信号モニタ値（桃色線）の時間的挙動を示す。

リングからの急激なビームの減少は、別のビームラインへの取り出しで使われる速い取り出し用のシステムが動作したときにも起こるので、加速器シフトリーダ（加速器のビーム運転のリーダ）は速い取り出し用電磁石が誤作動したのではないかと勘違いした。さらにE Q電源のインターロックで加速器の運転が停止すること自体は時々起こっており、その場にいた加速器関係者は特別の異変とは認識しなかった。そのため事故の初動調査が遅れた。

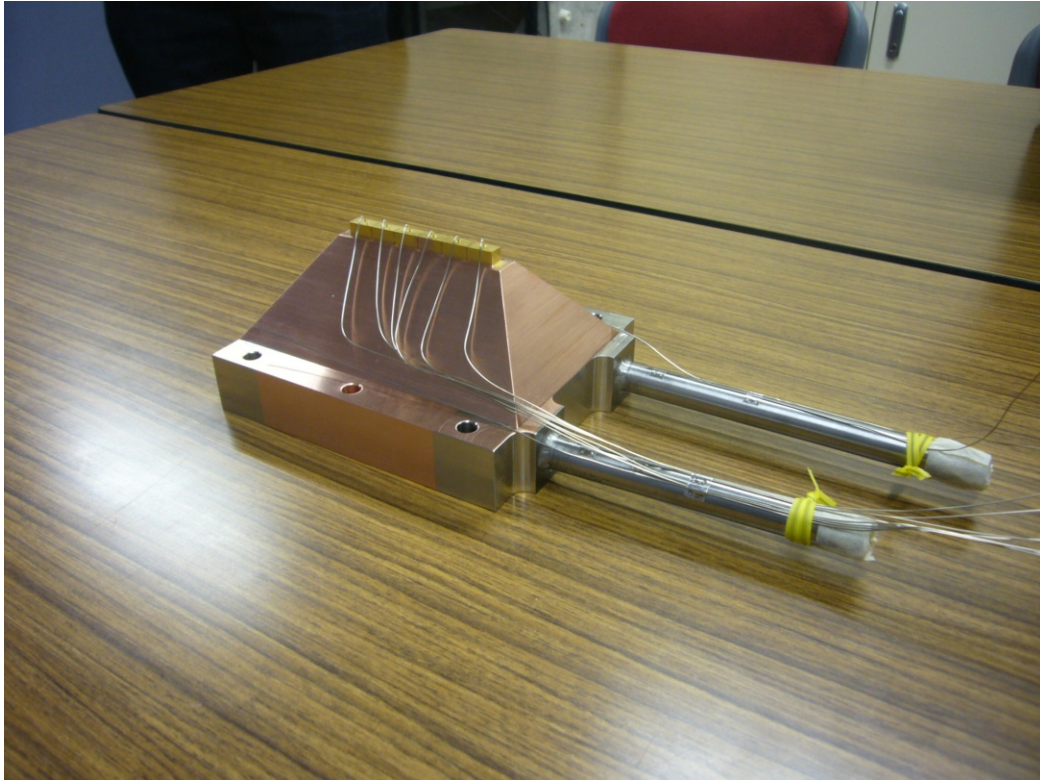
図 2-2 : 金標的と冷却ブロック

放射性物質を含む溶解した金の流れ出た経路は、標的の後方部分が溶解し貫通していれば後方から、またはブロック間の隙間である可能性が高い。

以上は推測であるので、標的の直接観察作業を行う必要がある。そのためには、作業者の安全と再漏えいのリスクをなくすため、標的周辺の空気中の放射能濃度の低減が必要であるとともに地元自治体、住民の作業開始に対する理解が不可欠である。

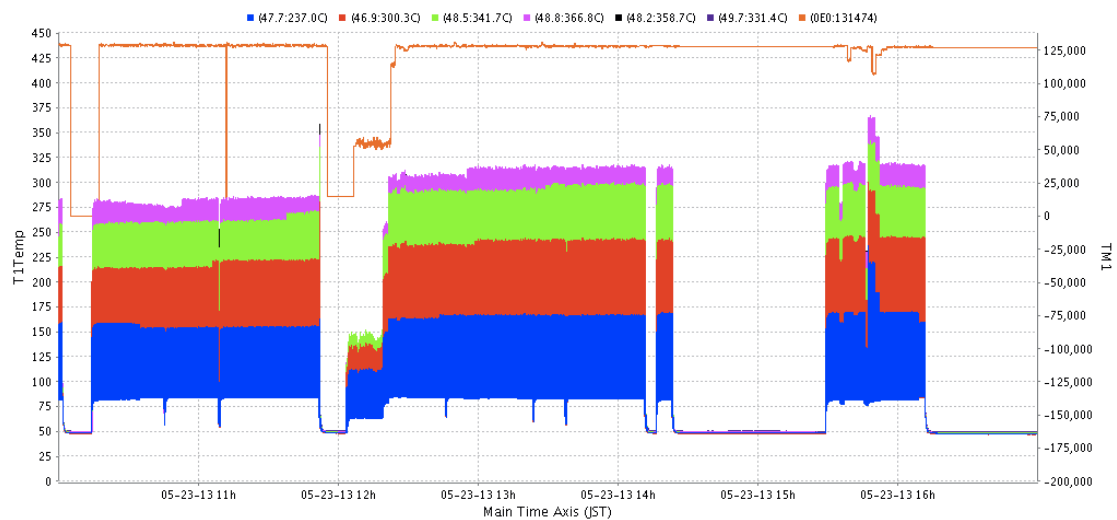
図 2-3 : 事故のショット前後の、2 次粒子の発生量（上赤線）と標的各部の温度（下各色）。問題のショットのところで一瞬急激な温度上昇の一部が見られる。わずかな中断後のビーム再開時二粒子の発生量は、事故以前の 40%程度まで減少、標的温度の上昇も著しく低下している。その後ビーム照射位置の移動を水平方向に 1.3 ミリメートル程度行ったところ 2 次粒子発生量が回復し、同時に標的温度も上昇していることがわかる。さらにしばらく休止した後の記録は、水平、垂直両方向を調整した時の記録である。

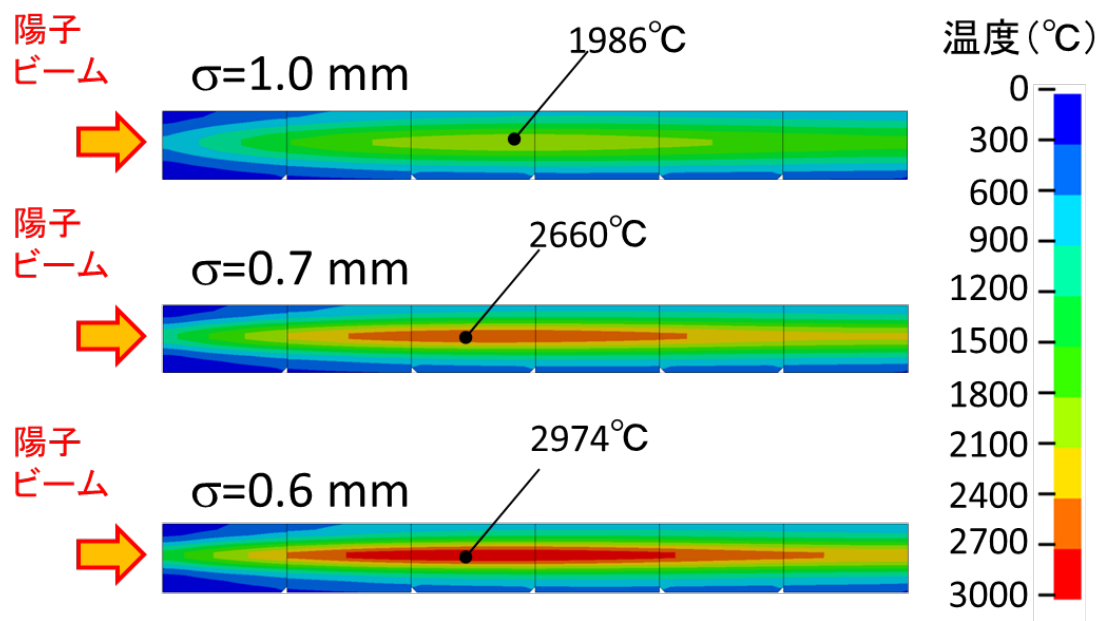
図2-4：事故ショットを想定した標的昇温の熱計算結果。仮定するビームサイズにより最大温度や領域は変化するが、金標的が一部溶融あるいは昇華したものと推察される。

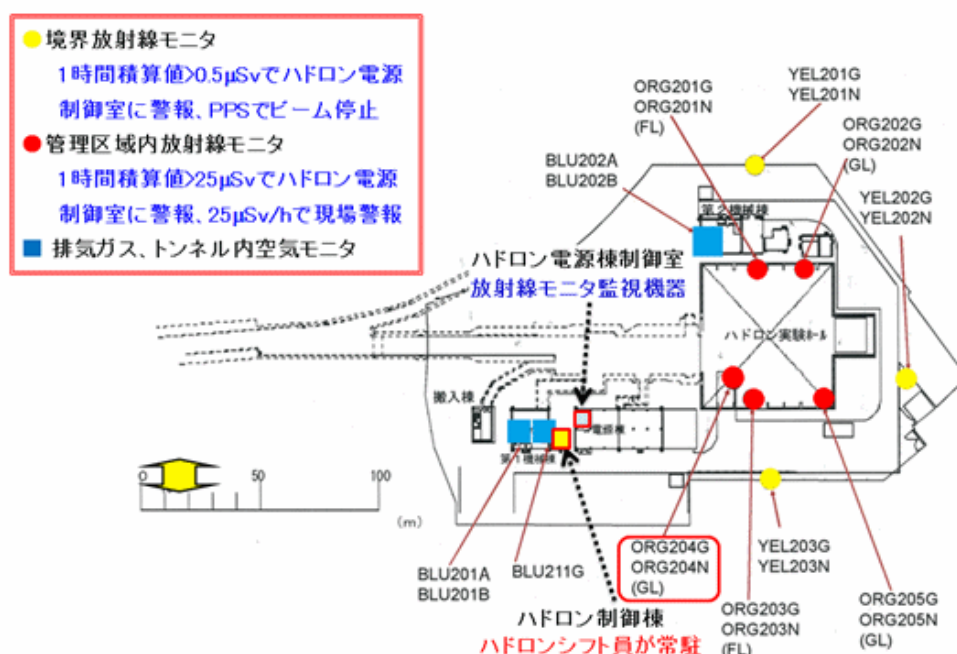
図 2-7：全てのモニタで検出された線量のトレンド

図2-7にデータベースに残された全てのモニタのトレンドを示す。これらを精査すると、全てのモニタが11時55分以降に上昇を開始し、その後もゆっくりと上昇が続いている。全てのモニタが正常に放射線を検出していることから、必要な感度を持ち、数や設置位置についても問題がなかったものと考えられる。

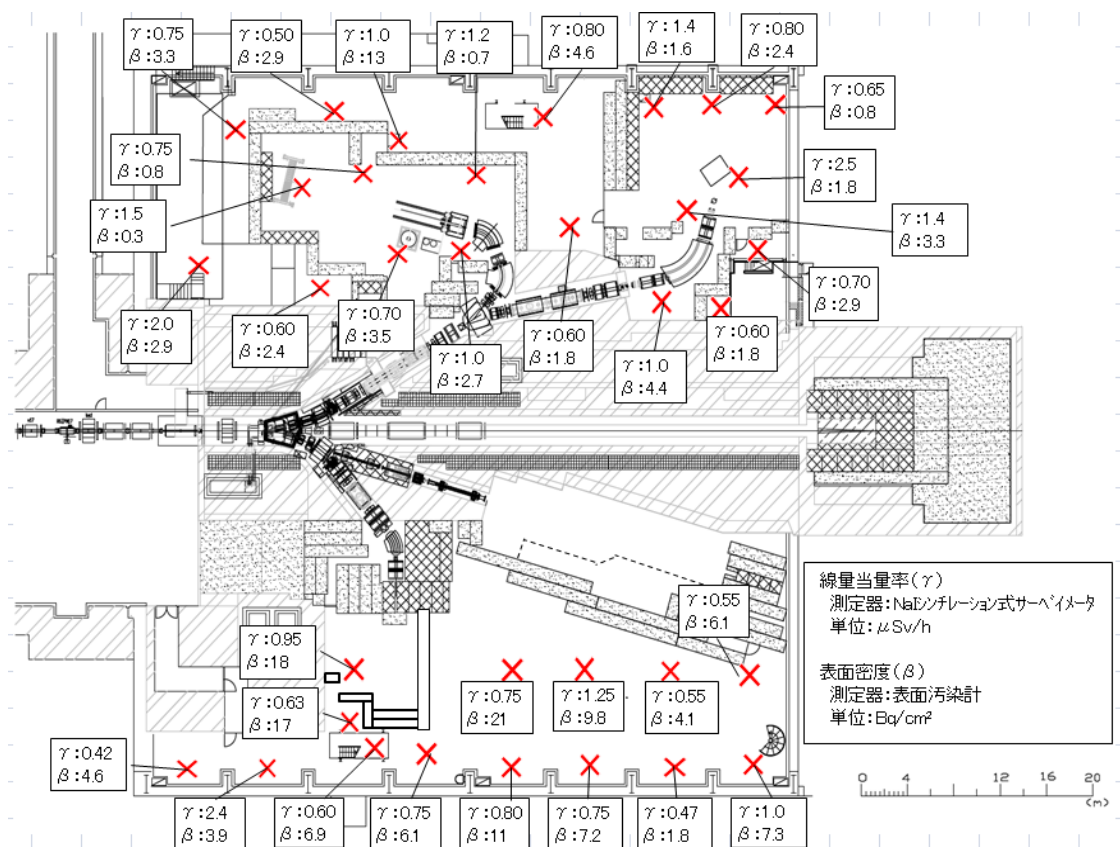
図 3-1 ハドロン実験ホール（実験ホールフロア）の表面汚染密度と空間線量率

ホール内に漏えいした放射性物質により、ホールの床、壁等が汚染した。事故当日の汚染の状況を図 3-1 に示す。J-PARC においては、放射線障害予防規程での管理区域区分として、第 1 種管理区域は「空気中の放射性同位元素の濃度又は放射化物によって汚染された物の表面密度が告示第四条第二号、第三号及び第四号に規定する値を超え、又は超えるおそれのある区域」、第 2 種管理区域は「外部被ばくに係る線量が告示第四条第一号に定める管理区域に係る値を超え、又は超えるおそれのある区域であって、第 1 種管理区域の区分基準に該当しない区域」と定義している。ここで告示第四条とは科学技術庁告示第五号第四条を指す。ハドロン実験施設の発生装置使用室（1 次ビームライン室）は、第 1 種管理区域として管理されているが、ハドロン実験ホールは、第 2 種管理区域として管理されていた。事故当日の表面汚染密度の最大値（21 Bq/cm<sup>2</sup>）は第 1 種管理区域の設定基準（4 Bq/cm<sup>2</sup>）を超えており、表面汚染が確認された時点で本来は第 1 種管理区域に変更すべきであったが、それはなされなかった。

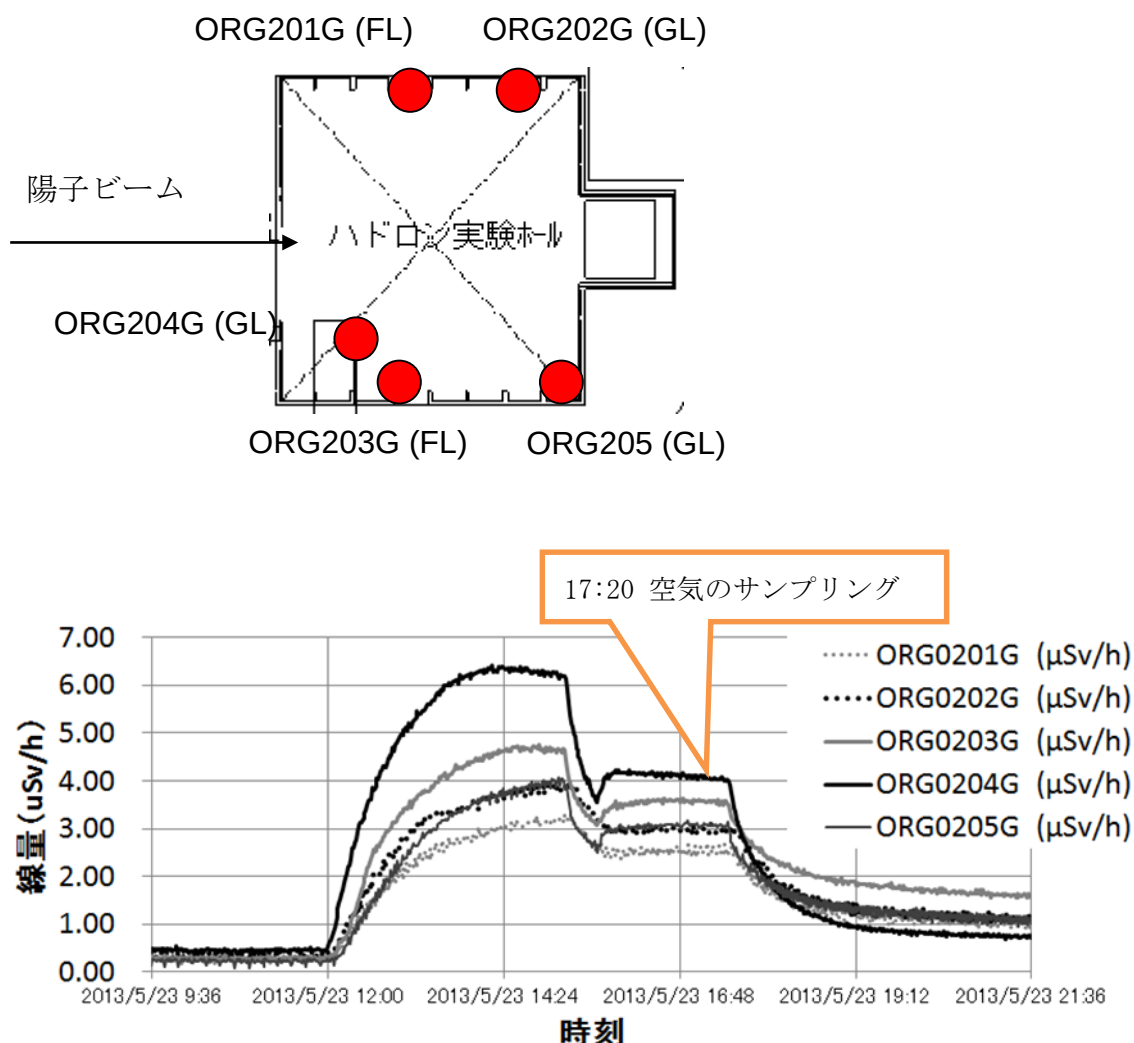
図 4-2 : 5 台のエリアモニタの時間変化図

$$\begin{aligned} &= \text{採取サンプルの放射能濃度} \times \text{最大時と採取時の濃度比} \times \text{ハドロン実験ホール容積} \\ &= 0.17 \text{ (Bq/cm}^3\text{)} \times 1.7 \times 6.9 \times 10^{10} \text{ (cm}^3\text{)} \\ &= 2.0 \times 10^{10} \text{ (Bq)} \end{aligned}$$

したがって、ハドロン実験ホールから外部に放出された放射能の総量は、約 20 GBq と評価される。

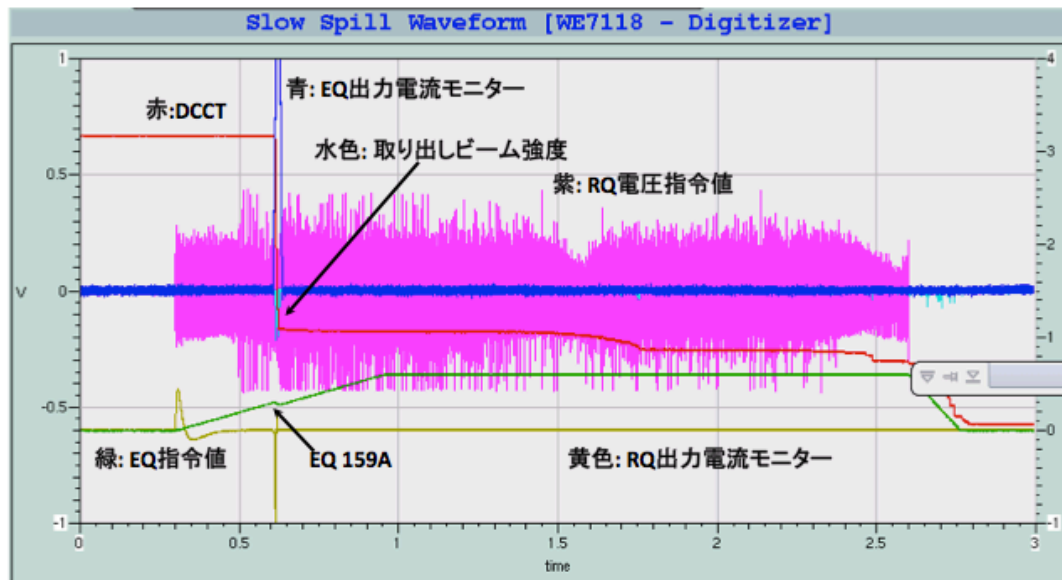
図 5-3：誤作動時の波形

正常な遅い取り出し運転では、6 秒の運転周期の中で、加速終了後のフラットトップ 2.93 秒のうち約 2 秒間にわたってビームをビーム輸送系に取り出している。E Q 電磁石電源系の誤作動が起こった時の状況を記録した波形記録装置の画面記録（図 5-3）から、DSP のアナログ出力は正常な動きをしており、DSP は通常と同様な指令値を生成していたが、このショットだけ E Q 電源出力電流が全く流れない状態が約 0.3 秒続いたことが確認できる。DSP は取り出されるべきビームが取り出されないため、さらに電流を流すように指令している。電流指令値は通常は最大でも 100 A 程度であるにもかかわらず、誤作動ショットでは指令値が 159 A 付近まで上がっている。この瞬間に、突如不具合が解消され、159 A の指令値に従った

出力電流が急激に流れはじめている。この急激な電流増加により、ベータatron振動が一気に共鳴条件に近づき、約5ミリ秒という短時間に $3 \times 10^{13}$ 個の陽子ビームのうちの約2/3が取り出された。

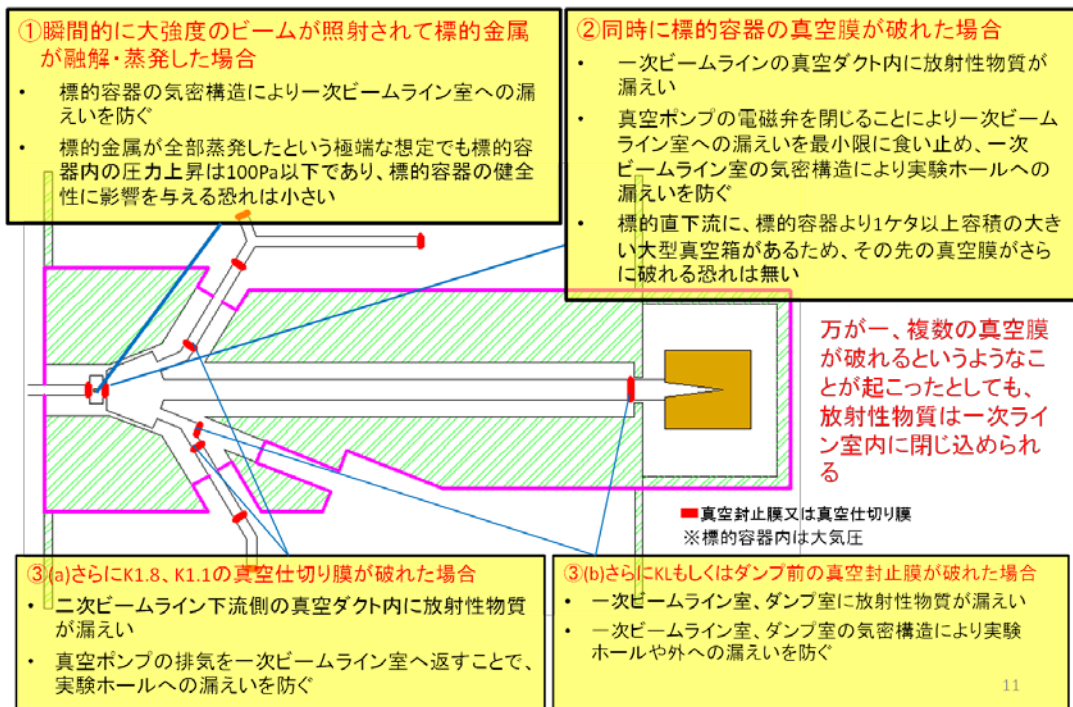
図 5 - 9 ハドロン実験施設における過酷事象

図5-9に上記の再発防止策を施した後のハドロン実験ホールにおける過酷事象を示す。過酷事象とは、瞬間的に大強度の陽子ビームが標的に照射され、標的金属が融解・蒸発し、同時に標的容器とビームラインを仕切る真空膜が破れた場合である。標的容器の気密構造により1次ビームライン室への放射性物質の直接の漏れいは防げるが、1次ビームラインの真空ダクト内に放射性物質が漏れいする。しかし、標的が損傷したことを検知して真空ポンプの電磁弁を自動的に閉じることにより、1次ビームライン室への放射性物質の漏れいを最小限に食い止め、1次ビームライン室の気密構造により、ハドロン実験ホールへの漏れいを防ぐ。万が一複数の真空膜が破れる事態に至っても、放射性物質は1次ビームライン室内に閉じ込められる。

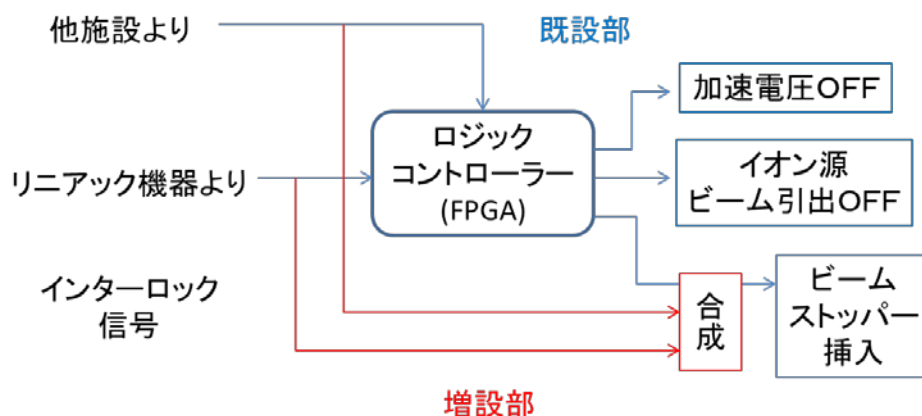
図6-10：MPS発報時のリニアック上流部におけるビーム停止機構

以上のように、多重の独立したビーム停止インターロックをくぐり抜けてビームを異常な軌道に打ち続けることは考えにくい。上記のプロセスのうち、①、②、④はMPSによるビーム自動停止であり、その信号はリニアックの上流の回路（ロジックコントローラ）に集約され、三重のビーム停止操作（加速空洞の電圧を停止、イオン源のビーム引出を停止、イオン源下流側にビームストッパーを挿入）が、それぞれの必要性、緊急性に応じて自動的に行われる（図6-10参照。青線部分が現在の構成）。その際に、ロジックコントローラはFPGA（Field-Programmable Gate Array）で構成されており信頼性も高く、フェールセーフとなる（故障時にはビームを止める）ように設計されているので、それが故障してビームが停止できないということは考えにくい。ロジックコントローラ部は多重化されていないため、万一の場合にはビームが止まらない可能性も否定できない。

そこで、このビーム停止機構の脆弱性に対する対策として、単純な回路構成により、既設とは独立した系統で物理的にビームを止める操作（ビームストッパー挿入）を加える改良を施す。この改良により、ビームの自動停止機構の信頼性の向上を図る。
