J-PARCハドロン実験施設における
事故について
平成25年6月21日
第1回 有識者会議

J-PARCセンター
齊藤 直人

事故対応の問題点

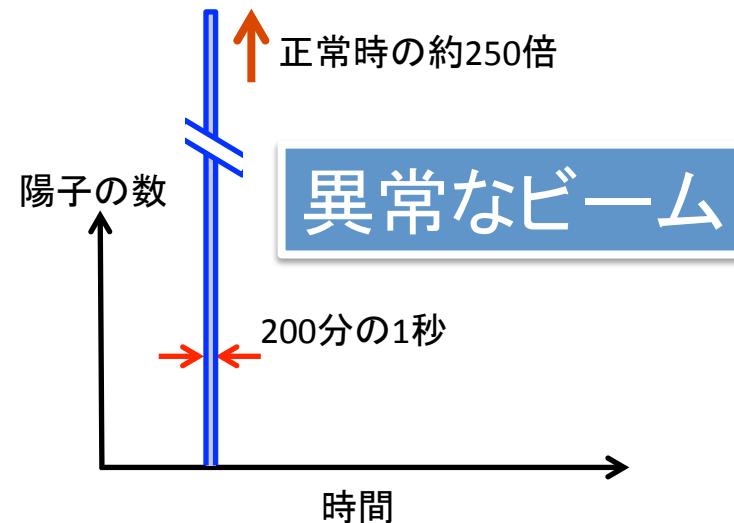
誤動作

- 23日11時55分頃、専用電磁石の電源が誤動作
→ 2秒の間でゆっくり金標的に当てるべき約30兆個の陽子のうち、約20兆個が約200分の1秒という短い時間に一度に金の標的に当たった

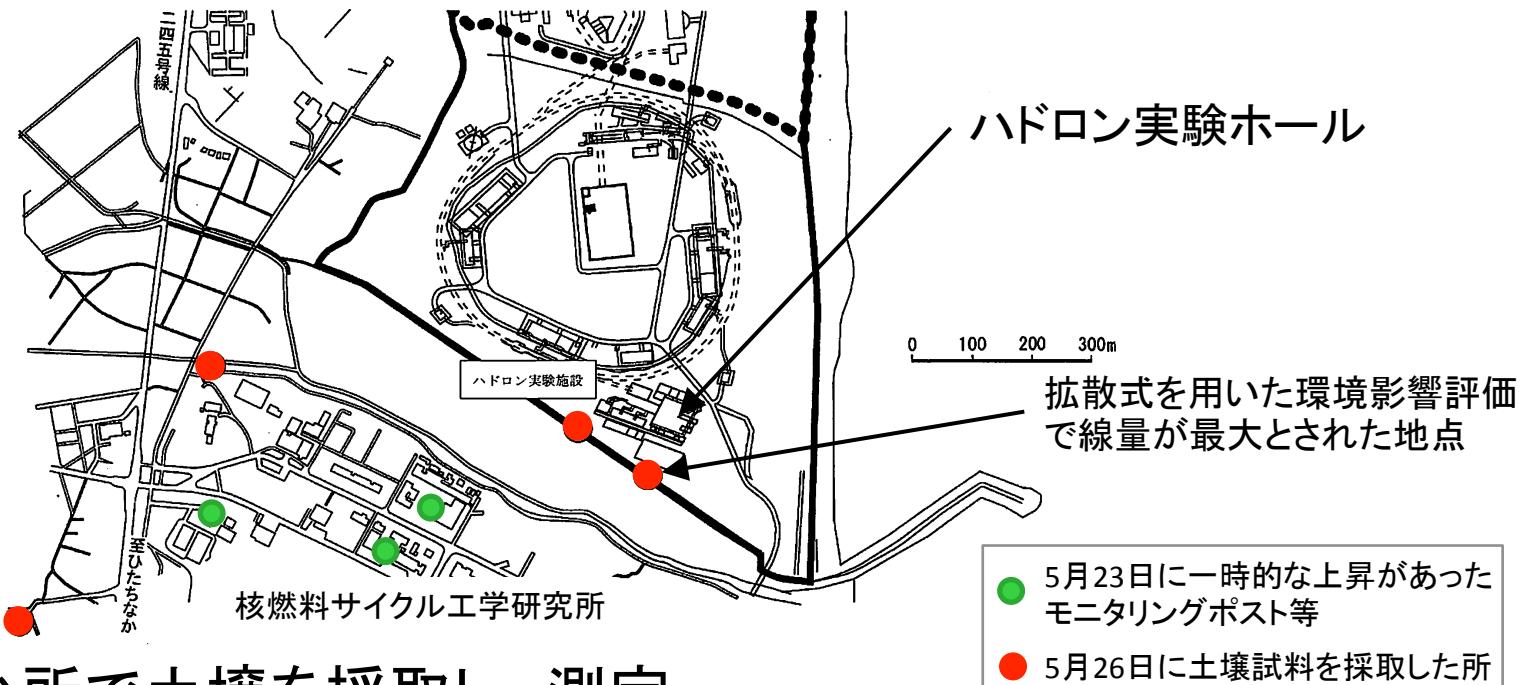
- 放出された放射性物質による影響は、ハドロン実験ホールからほぼ西方向の狭い範囲に限定
- 一般環境における最大線量は実験ホールの最も近い所 23日に放出した時間帯全体で、0.29マイクロシーベルトと評価
