## 放射線発生装置故障等報告書

平成 25 年 5 月 31 日

| 件名 | 大強度陽子加速器施設 J-PARC ハドロン実験施設における放射性物質の漏えいについて |

大強度陽子加速器施設 J－P A R C ハドロン実験施設における放射性物質の漏えいについて （第一報）

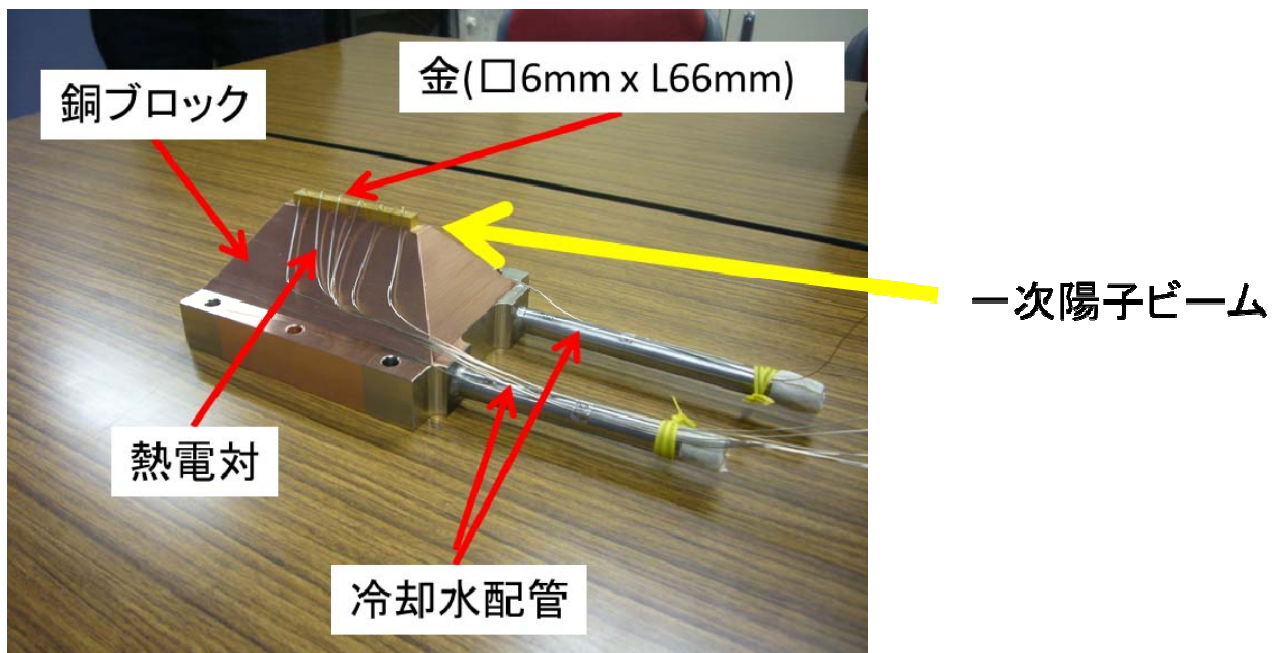
図4 ハドロン実験施設で用いている金標的

ハドロン実験施設において、図 4 に示す金標的に陽子ビームを照射し、標的で生成された素粒子を利用した実験を行っていた。平成 25 年 5 月 23 日 11 時 55 分頃、ビーム取出装置が誤作動したことにより、粒子数  $3 \times 10^{13}$  個の陽子ビームが通常 2 秒間にわたって標的に照射されるところを、 $2 \times 10^{13}$  個の陽子ビームが非常に短い時間（1000 分の 5 秒）で照射された。その結果、標的である金が瞬時に高温となり、その一部が破損した可能性がある。

なお、金標的は図 4 に示すように、6mm×6mm 角、長さ 66mm の金に、熱除去用の冷却水配管付き銅ブロックを取り付けた構造をしている。また、標的温度計測用に熱電対を備えており、図 5 に示す金標的容器に装荷されている。

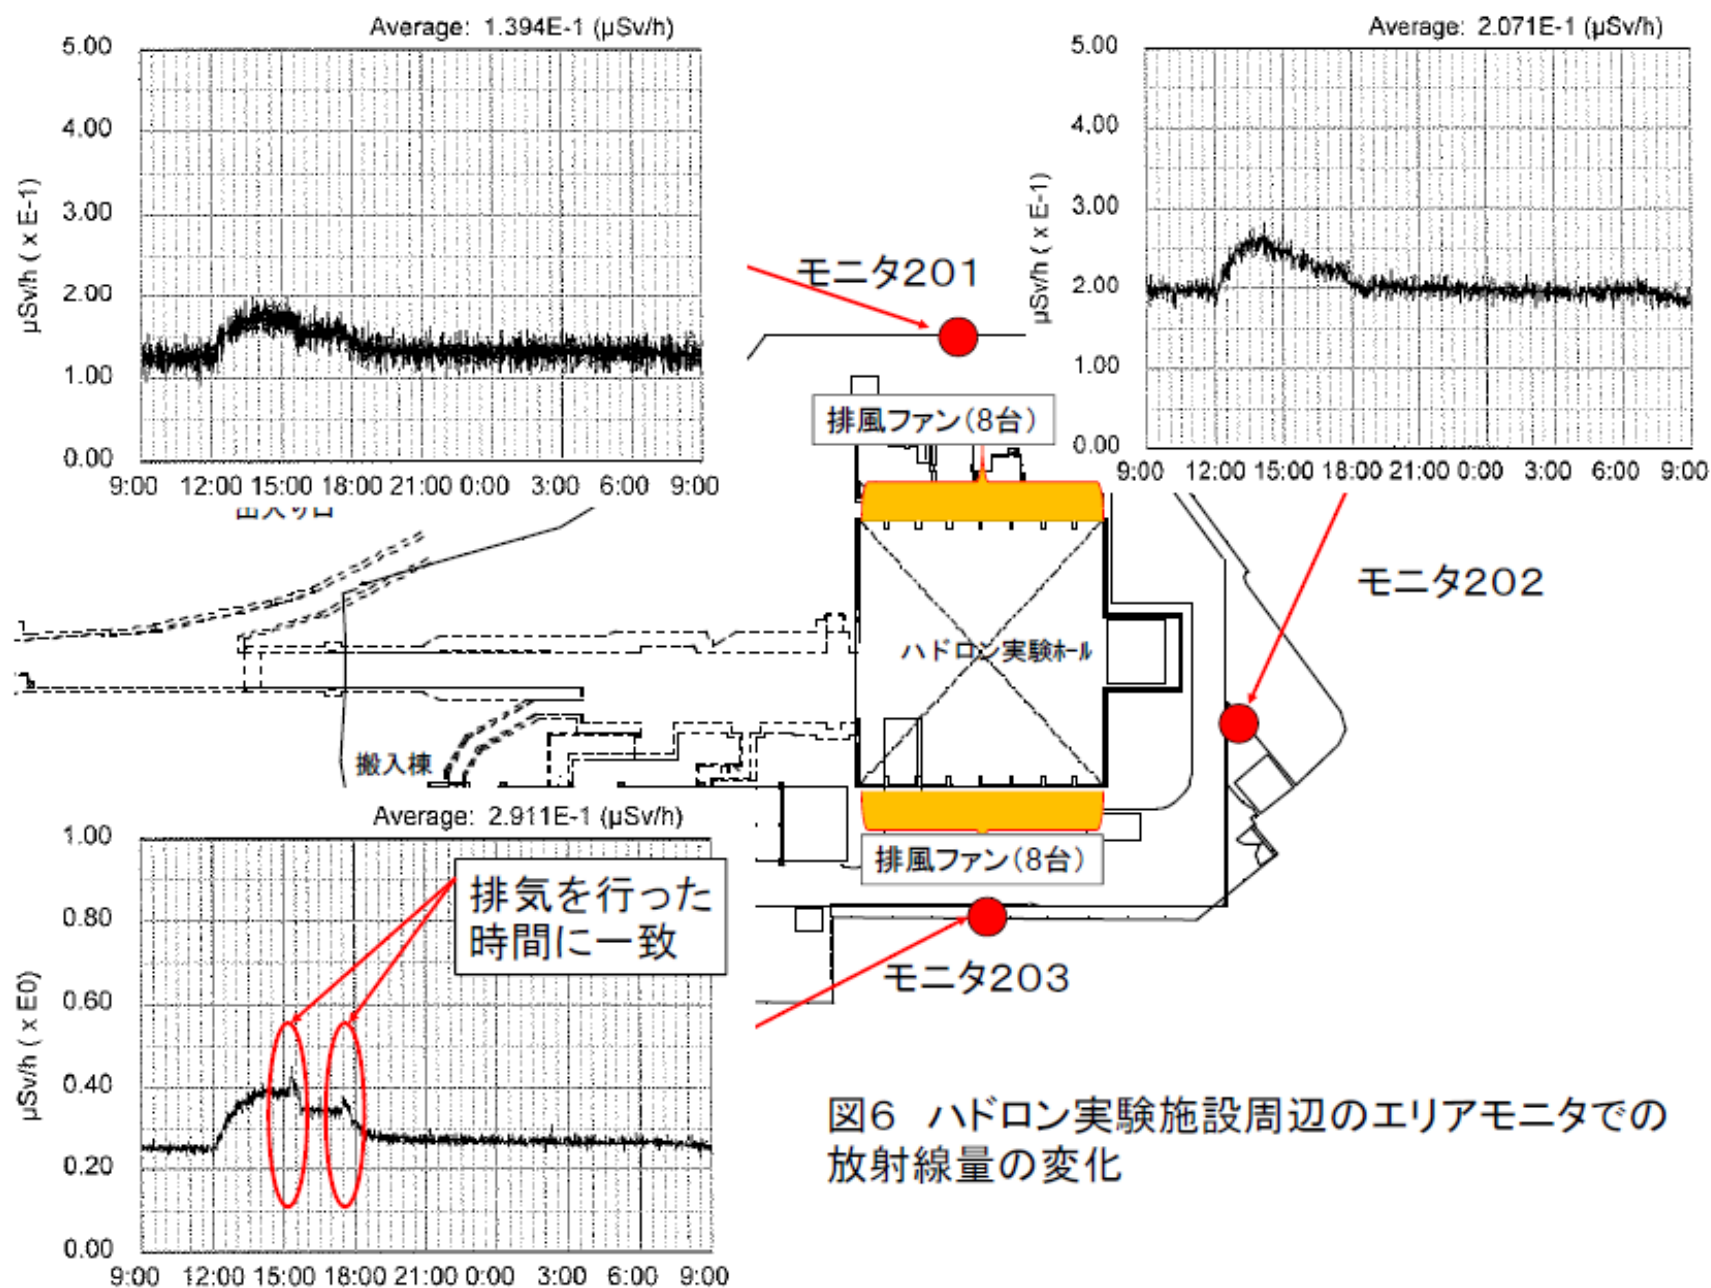
図6 ハドロン実験施設周辺のエリアモニタでの放射線量の変化

ハドロン実験ホール周辺に設置されている管理区域境界のエリアモニタの指示値に、排風ファンの動作に伴う上昇が確認された（図 6）が、原子力科学研究所に設置されているモニタリングポスト等の線量率の記録を調査した結果、放射性物質の放出による影響は観測されていなかった。一方、隣接する核燃料サイクル工学研究所のモニタリングポスト群のうち J-PARC 近くに設置されている 3 局では、通常の変動範囲を超える一時的な線量率の上昇が 2 回観測され、これは放出の時期に対応していた。ハドロン実験ホール内から放射性物質を周辺環境（管理区域外）に漏えいさせたと考えられる。
