## 大強度陽子加速器施設 J-PARC ハドロン実験施設における放射性物質の漏えいについて （第二報）

本報告は、2013 年 5 月 23 日に発生した J-PARC ハドロン実験施設における放射性物質の漏えいに関して 5 月 31 日に提出した法令報告第一報に続く第二報である。第二報はこれまでの調査と検討の経過報告という位置付けであり、ここに示された内容については、今後さらに詳細な検証作業を行い、評価を経た後に最終報告としてまとめる。

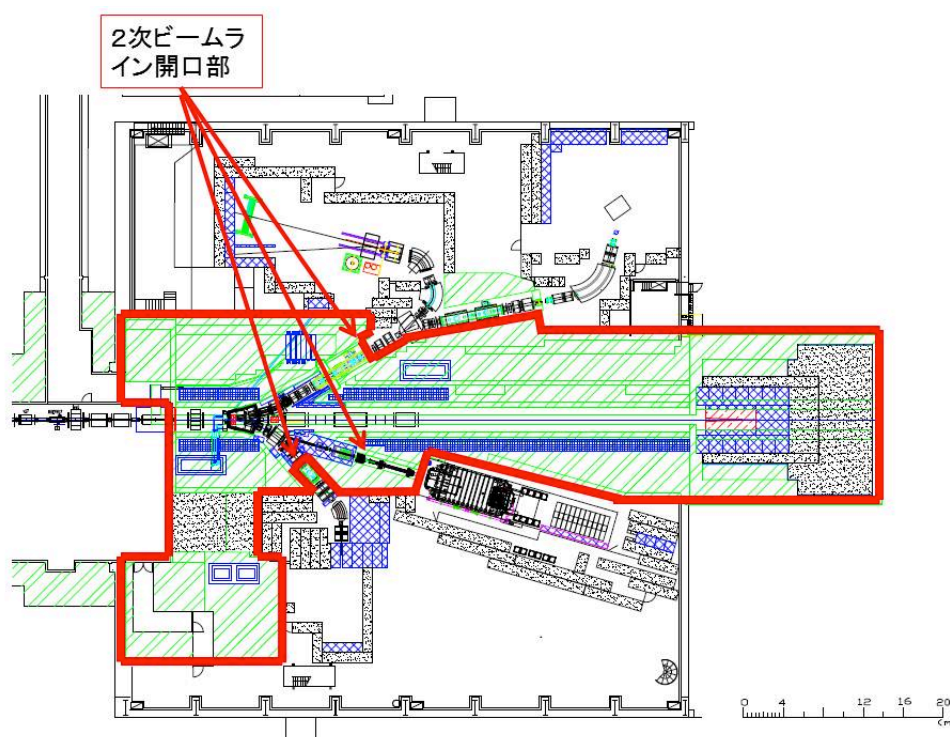
ハドロン実験施設の管理区域は、ハドロン実験ホール周辺およびその内部に、放射線障害予防規程に定める第2種管理区域を設定しており、その内側の1次ビームライン室が第1種管理区域となっている。図2.2に現状の第1種管理区域の範囲を示す。現状では1次ビームライン室の境界付近に1重の空気遮断部分を設け、第1種管理区域の空気を閉じ込めている。ビーム運転中は第1種管理区域の空気を循環し、その一部をフィルタに通して放射性物質の除去を行っている。運転停止後第1種管理区域内で作業等を行う際には、フィルタを通し空気中の放射性物質の濃度を監視しながら排気筒より排気している。

今回の事故においては、標的周辺の気密が十分でなかったために、第1種管理区域内で発生した放射性物質が第2種管理区域であるハドロン実験ホール内に漏えいし、さらに排風ファンの運転により実験ホール外および管理区域外に漏えいしたと考えている。

図2.2: ハドロン実験施設の第1種管理区域の現状。太線で囲まれた範囲が第1種管理区域である。

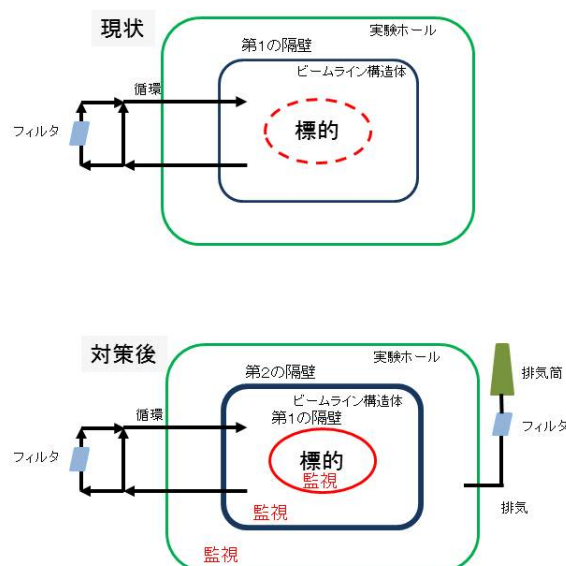
図2.11にこれらの概念図を示す。現状では1次ビームライン室の境界付近に空気遮断部分を設けこれを1重の隔壁として運用しているが、これを2重化し、標的部分をはじめとする気密性能の強化を行う。また、現状では1重の隔壁の内側の空気中の放射性物質の監視は行っていないが、対策後は各層にて空気中の放射性物質の監視を行う。

図 2.11：施設や設備の改修に関する概念図。上図が現状、下図が対策。

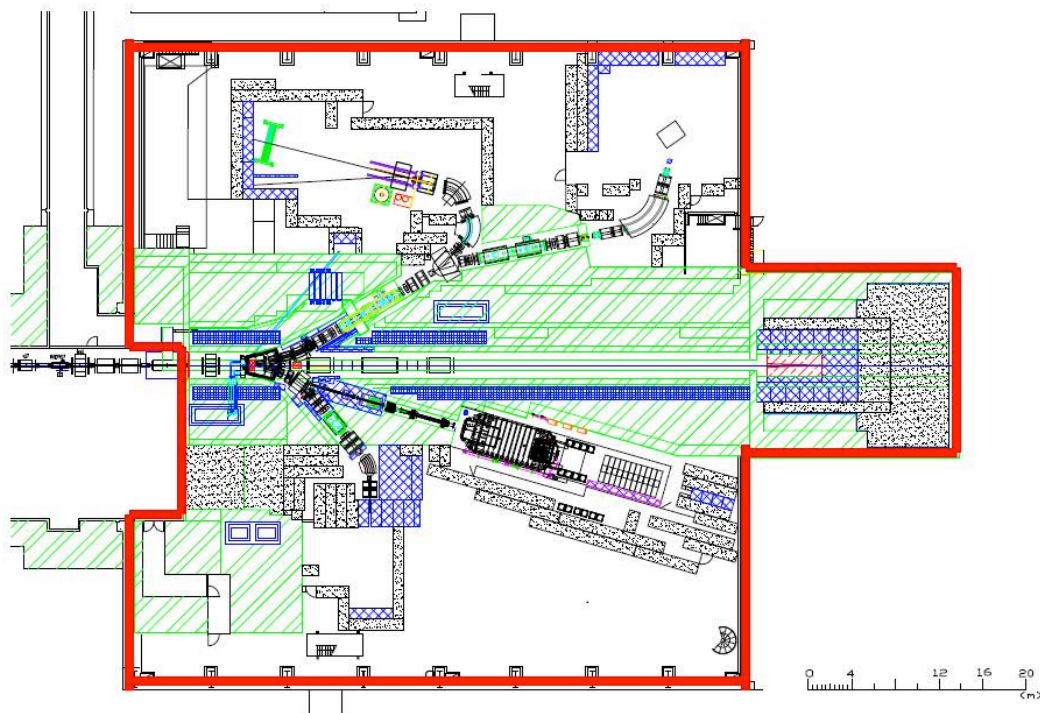
これらの措置を講じた上で、ハドロン実験ホールの管理区域の見直しを行う。  
図 2.12 に見直しを行う範囲を示す。

図 2.12 : ハドロン実験ホールにおいて管理区域の見直しを行う範囲。
