J-PARCハドロン実験施設における 放射性物質漏えい事故

再発防止に関する これまでの取組みについて

平成27年4月
J-PARCセンター

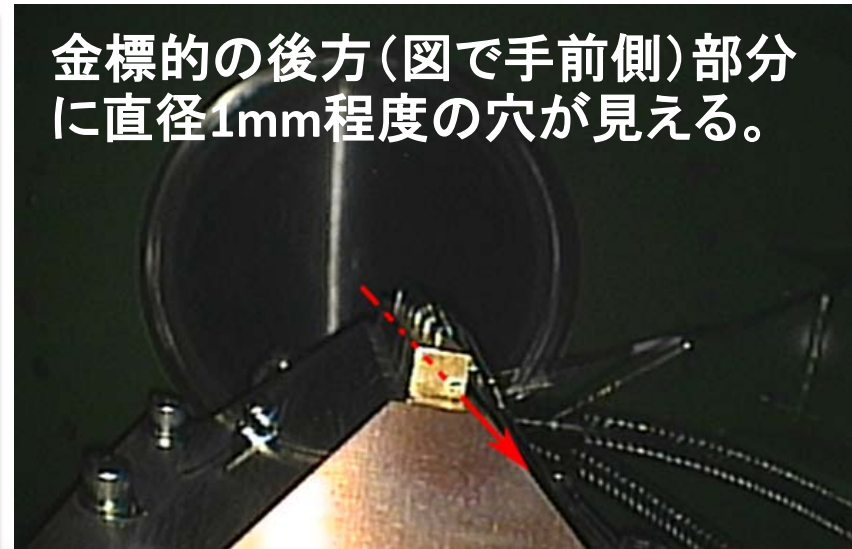
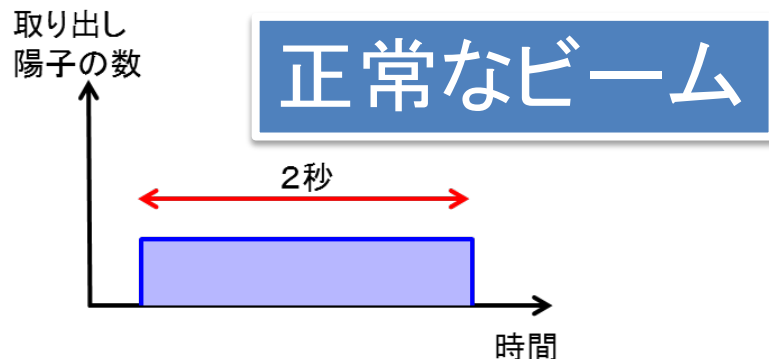
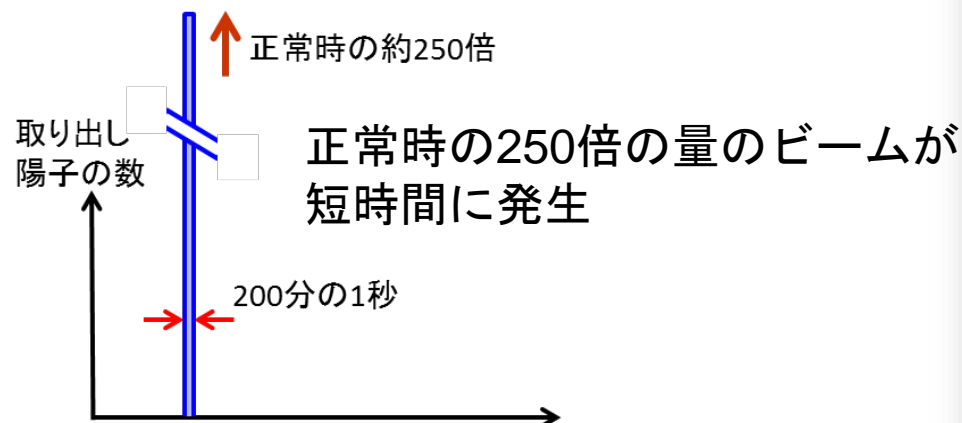
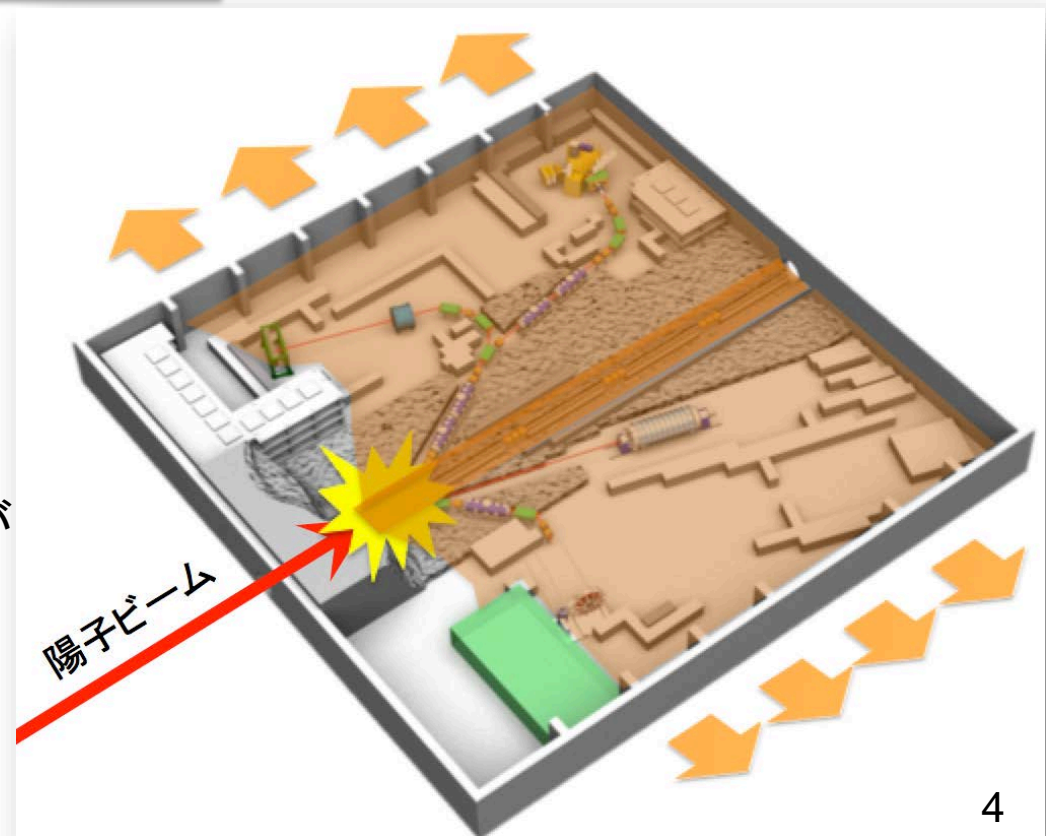
- 異常なビーム
- 標的が異常な高温に
- 標的内の放射性物質が実験ホールに漏えい → 作業者の被ばく
- 実験施設外への漏えい → 管理区域外へ

金標的の後方(図で手前側)部分に直径1mm程度の穴が見える。

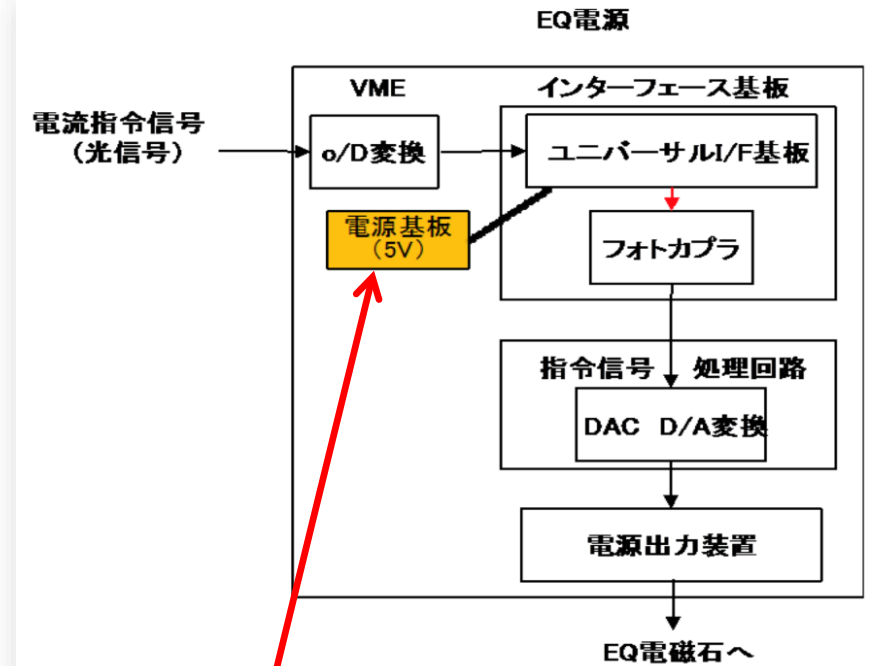
EQ電源における電流指令の伝送系ブロック図

異常ビームが発生した原因 (平成25年11月11日発表済み)

当該電源基板に使われていた部品の発熱対策が不十分であったために経年劣化が進み、誤作動に至った。

黄色部分が伝送不良の原因となった電源基板。

発熱対策を強化した新しい電源基板に交換しました。

たとえ誤作動が生じてても放射性物質の発生を最小限にする仕組みにしました。

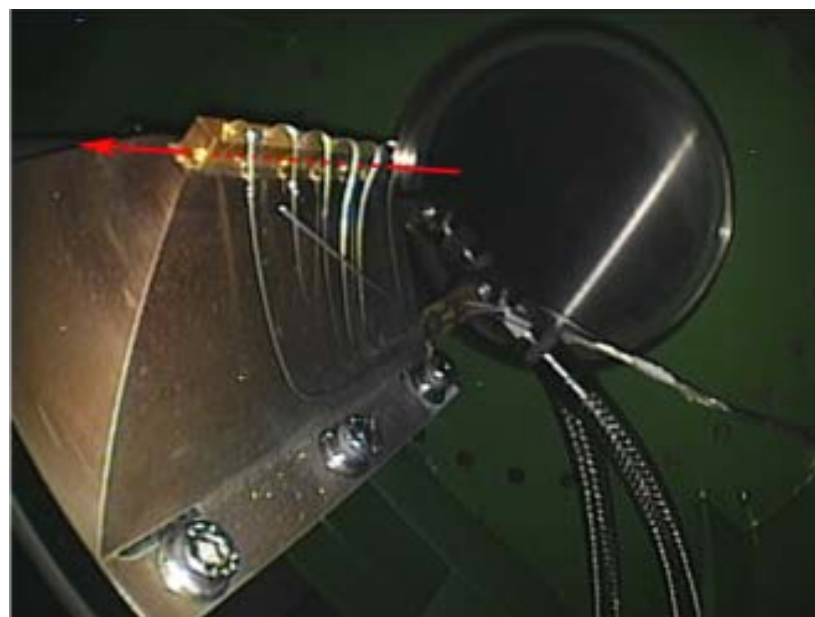
事故後のファイバースコープによる
金標的の観察

(H25年12月)

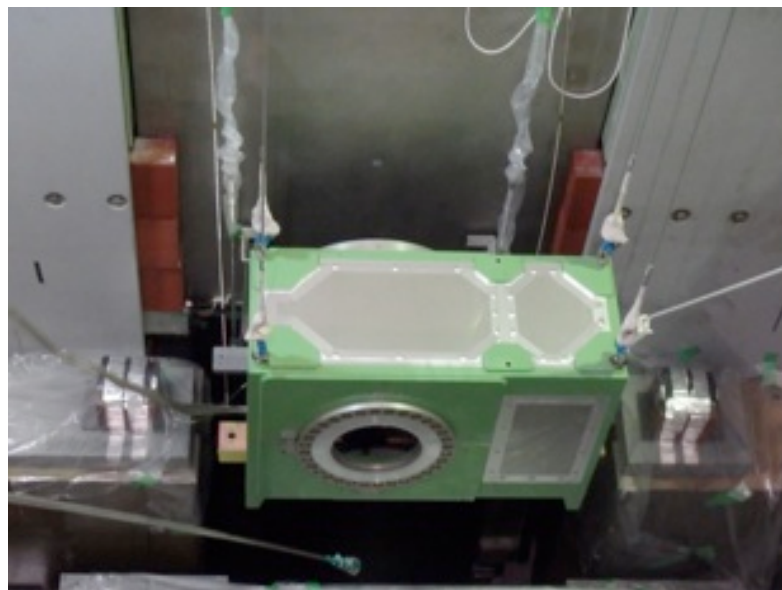
旧標的が入った容器を撤去

旧標的と容器を
平成26年9月19日に取り出して
放射化物保管庫に収納しました。

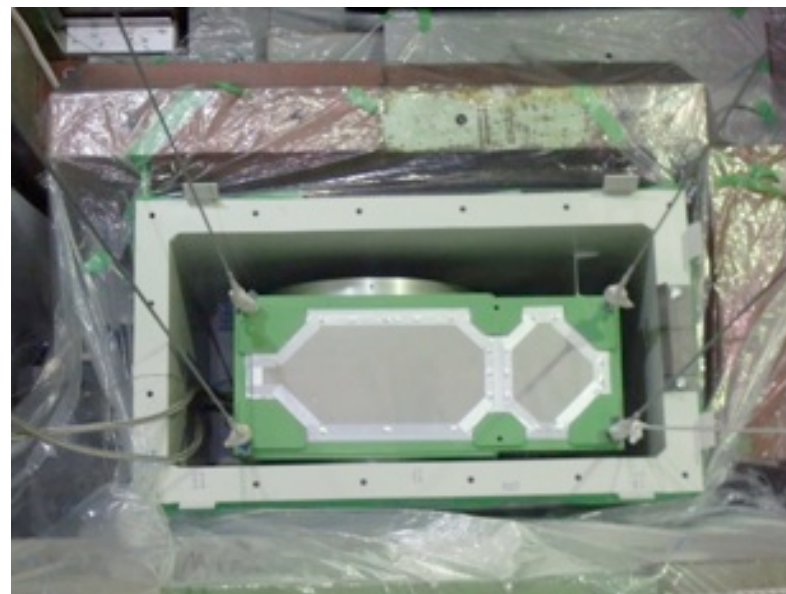
保管容器へ収納

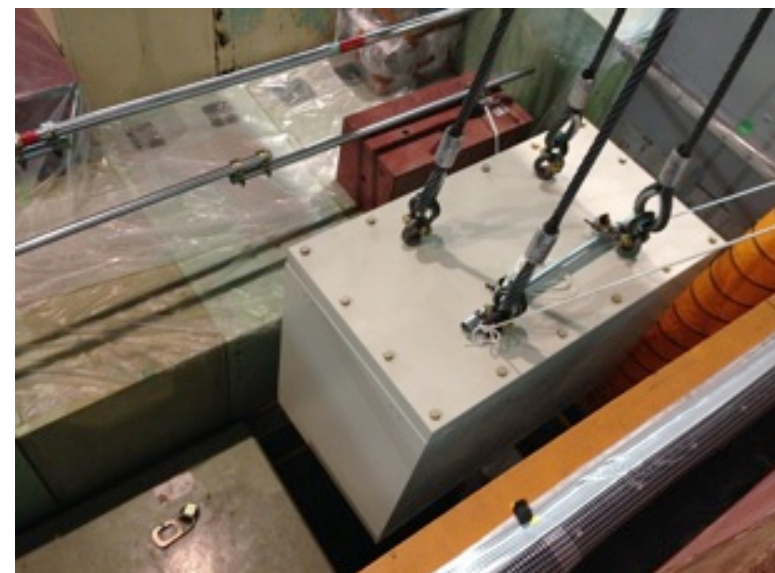
保管容器を
放射化物保管庫へ収納

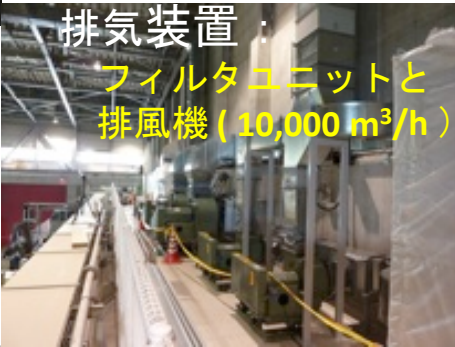
排気装置
フィルタユニットと
排風機 (10,000 m³/h)

⇒ ホールに排気設備を設置しました。（平成26年3月28日）

ホールの空気を監視し、排気する場合はフィルタを通しています。
