## J-PARC 50GeV 変電所における配電盤からの出火について

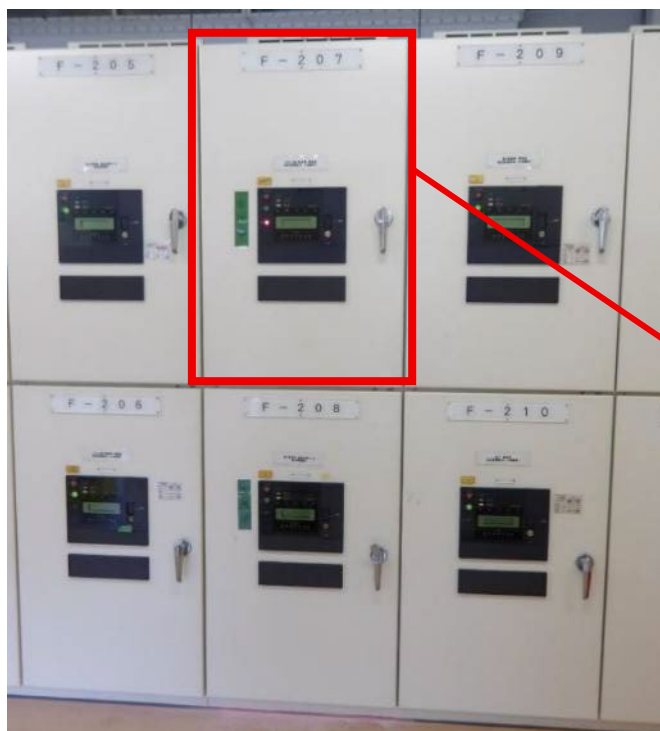
発災高圧配電盤 F-207  
(盤正面)

令和 8 年 4 月 7 日（火）7 時頃に、施設管理に従事する当直員が J-PARC 50GeV 変電所（非管理区域）（図 2）に入った際、甲高い音がしていることに気付いたため、発見者と応援者 1 名で現場を確認したところ、高圧配電盤（61 台中の 1 台）（図 3）内ケーブルから火が出ているのを発見した（図 4）。消火器で初期消火を行うとともに、7 時 27 分に公設消防へ 119 番通報し、その後 7 時 47 分に公設消防により、鎮火が確認された。

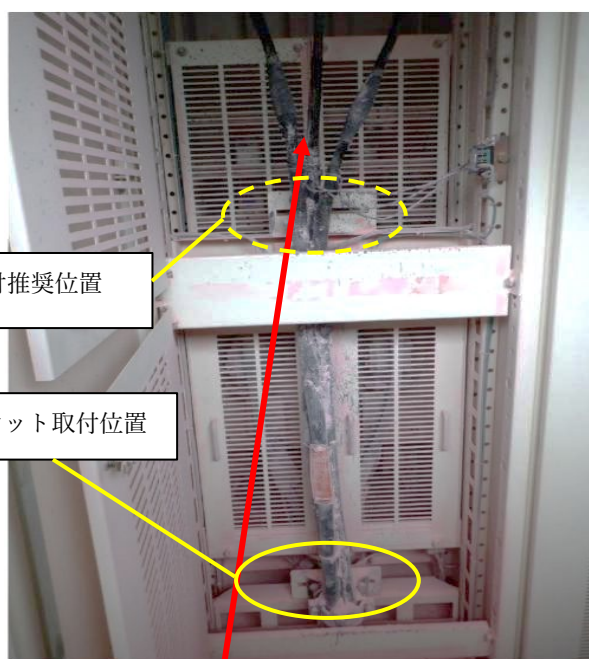
今回発災したケーブルにはケーブルを押さえるためのブラケットが取り付けられていたが、ケーブル製造メーカーがシュリンクバック対策として推奨する取付位置（接続部から1m以内）から離れた位置にブラケットが取り付けられていた（図4）。

ブラケット取付推奨位置

F-207 のブラケット取付位置

出火した高圧配電盤内ケーブル (盤背面)  
ピンク色の付着物は消火剤である

- ・発災した 50GeV 変電所高圧配電盤 F-207 の焼損したケーブルを交換するとともに、ブラケットはメーカー推奨位置（接続部から 1m 以内）に再設置する。加えて、今回事象の消火活動に伴い消火剤の影響があった、F-207 真空遮断器を交換する。
- ・今回の事象発生直後、発災した高圧配電盤 F-207 を含む S2 系統については、上流の遮断器を切り、電力供給を停止するなどの措置を講じてきたところ（図 6）。
- ・その後、S2 系統について詳細な点検等を実施する中で、消火活動に伴う消火剤の影響が見られた高圧配電盤 F-208 の真空遮断器については、併せて交換を行う。
- ・上記 F-207、F-208 については、交換等を行い、6. に示す再発防止対策を講ずるとともに、通電再開前には電気保安専門部会にて最終確認を行った上で利用を再開する。
- ・上記以外の S2 系統の設備については、詳細な点検等の結果、異常が認められなかったことから、6. に示す再発防止対策を講じた上で順次利用を再開する。

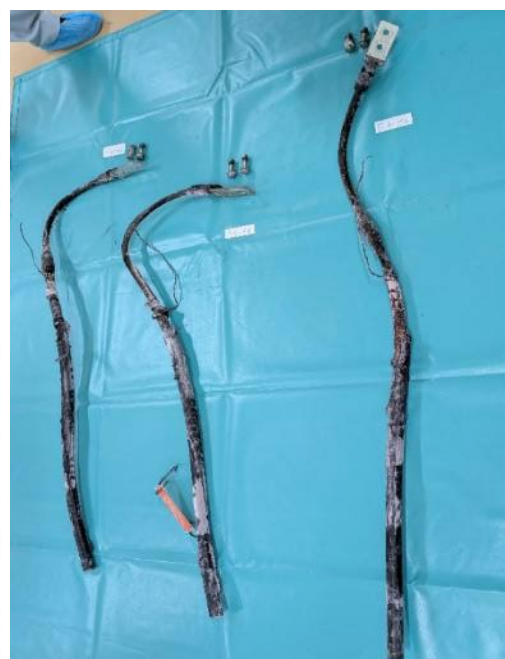
高圧配電盤内から取り外したケーブル

- ・ 50GeV 変電所について、特高受電所からの 66kV 系統や屋外の特高変圧器、特高変圧器 2 次側 6.6kV 系統に異常は無い。また、S1、S3 系統には異常は無い。S2 系統については、高圧配電盤自体には異常は無く、S2 系統全体として当該発災した高圧配電盤 F-207 内ケーブル以外には異常は認められない。
- ・ 高圧配電盤 F-207 の真空遮断器は焼損もなく、これまでの定期点検記録から異常は無い。保護継電器の動作は、中央監視モニター記録より正常であった。
- ・ 高圧配電盤 F-207 から供給されているハドロン実験施設側の受変電設備は、4 月 9 日に実施した自主検査記録の結果より、異常は無かった。
- ・ 出火した高圧配電盤 F-207 内のケーブル配線を切断・取り外し、一部被覆を剥離して内部状態を確認したところ、焼損が最も激しかった S 相のケーブルでは、遮へい銅テープが破断していた。

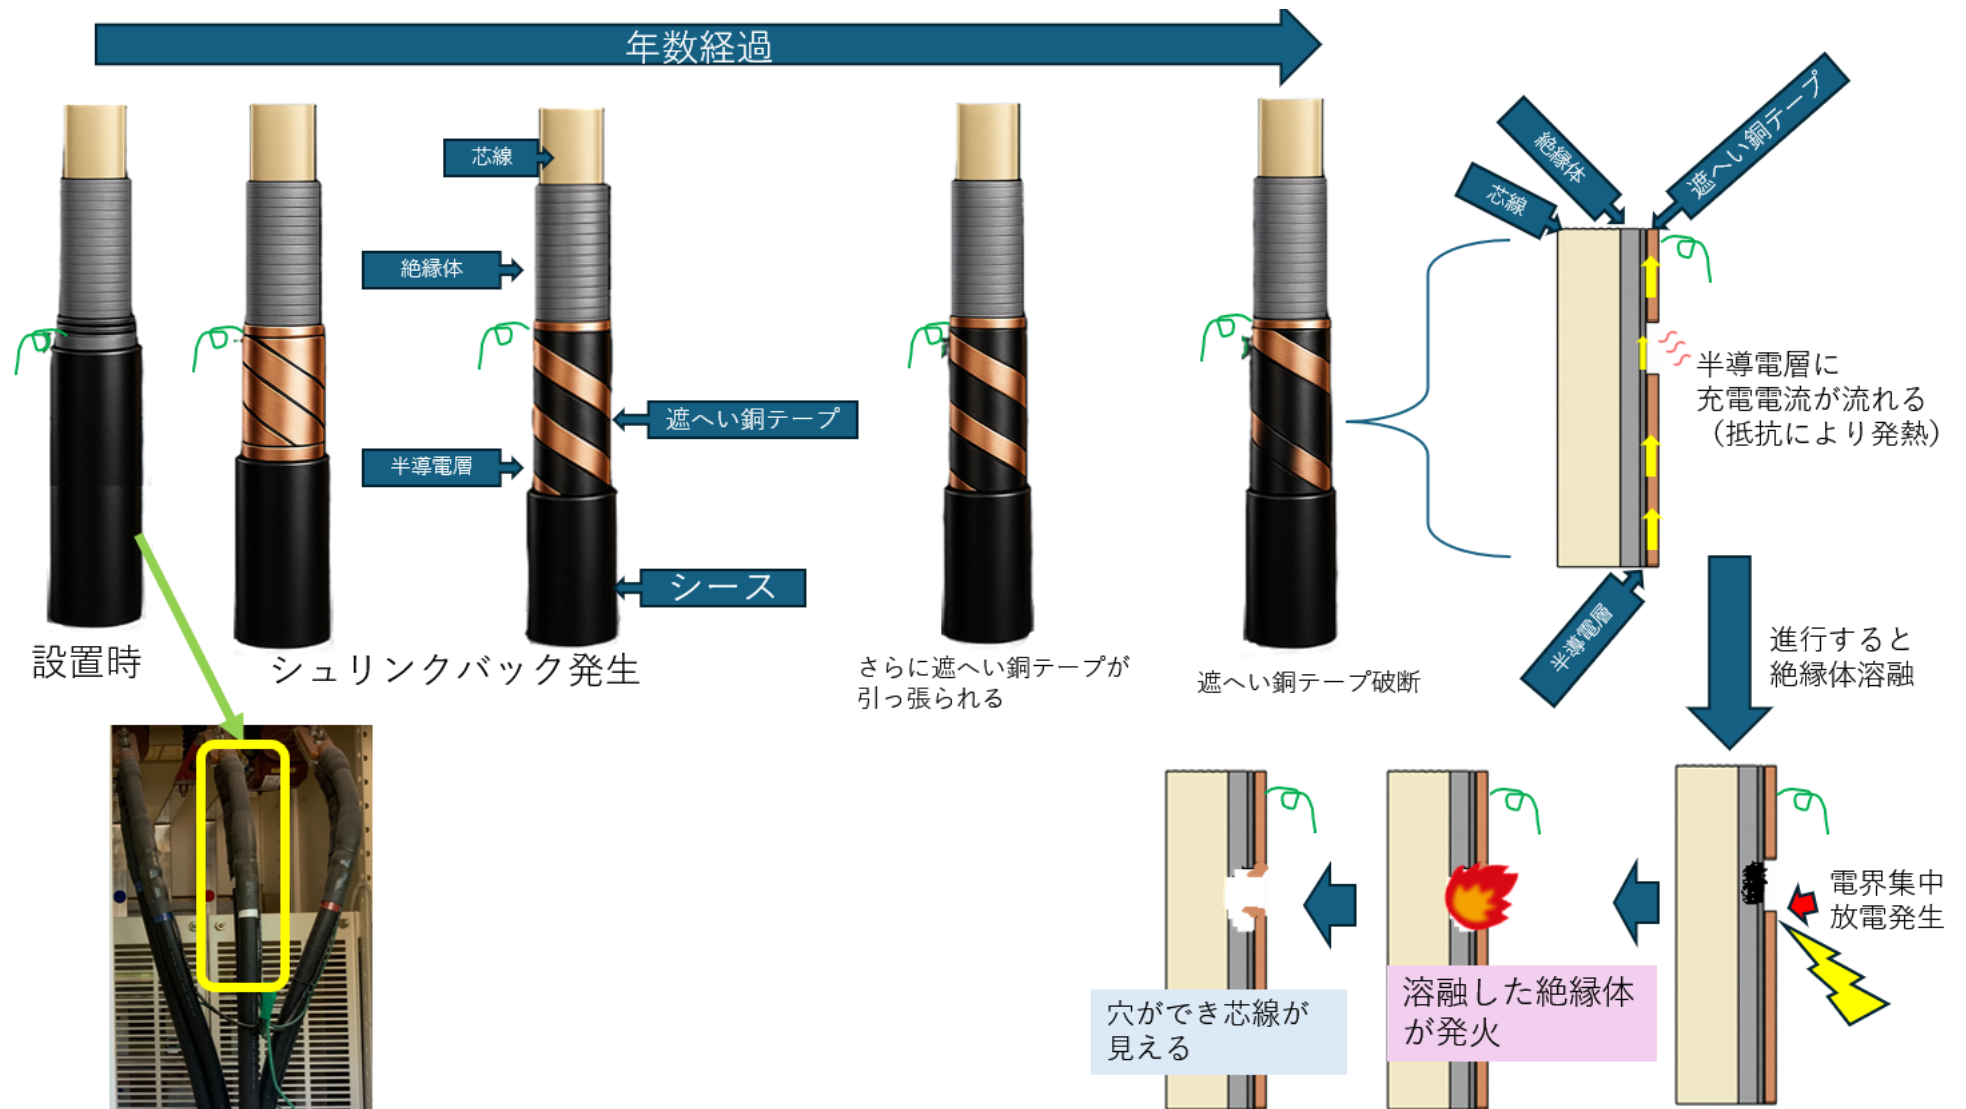
図 7-1 事象発生メカニズム①

これらの状況は、絶縁破壊点付近で遮へい銅テープが破断していることから、ケーブル内部での放電進展を伴う劣化が長期間進行し、絶縁体焼損から絶縁破壊に至ったことを示している。当該事象の発生要因である遮へい銅テープ破断は、シュリンクバック現象\*に起因するものと推測される。

※シュリンクバック現象：ケーブルのシース部分が経年や温度変化で収縮し、後退する現象。これにより遮へい銅テープが引き延ばされ、破断に至る場合がある。

1. ケーブル敷設当時（平成26年）は、シュリンクバック現象に関する知見及び対策（ブラケット設置位置等）が社会的に確立・公表されていなかった。
2. そのため、メーカー推奨位置から外れた位置にブラケットが設置された状態で施工された。
3. 長期間の使用に伴いシュリンクバック現象（シースの後退）が進行し、遮へい銅テープに引張応力が蓄積した。（図7-1）
4. その結果、遮へい銅テープが破断し、ケーブル内部で電位差が発生した。
5. 破断した遮へい銅テープ内側の半導電層に電流が流れ発熱が生じ、抵抗増加とともに発熱が加速した。
6. 局所的な電界集中により放電が発生し、絶縁体が溶解・破壊された。（図7-2）
7. 熔融物に放電火花が引火し、発火・燃焼に至るとともに地絡が発生した。

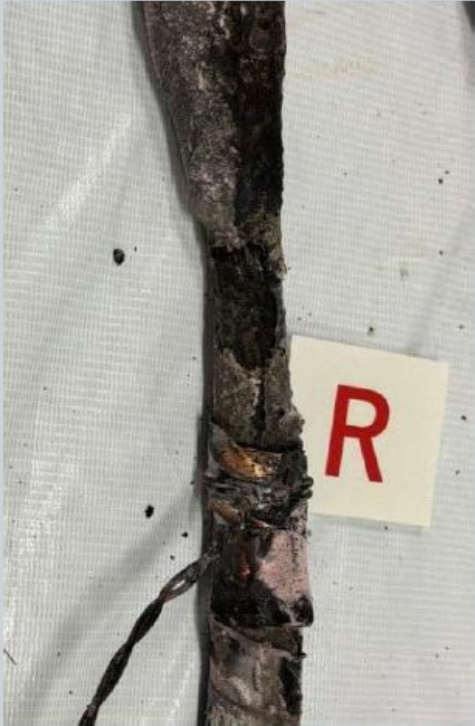
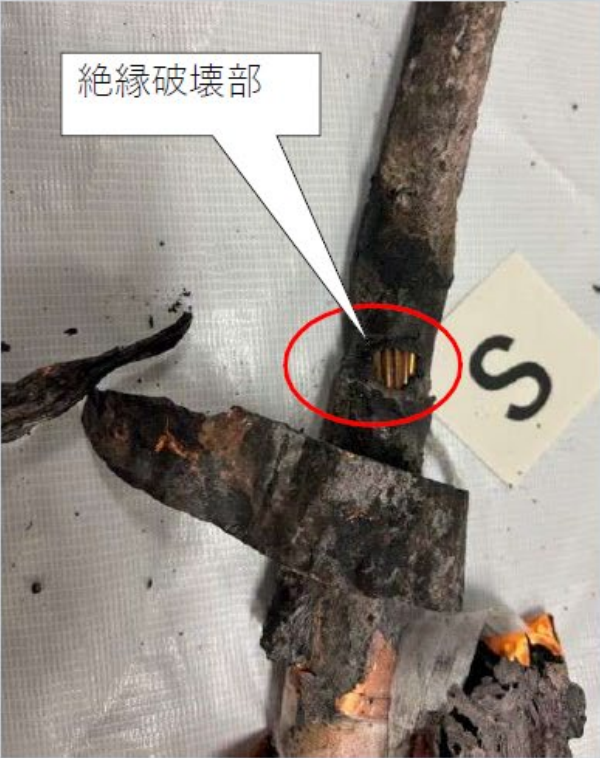
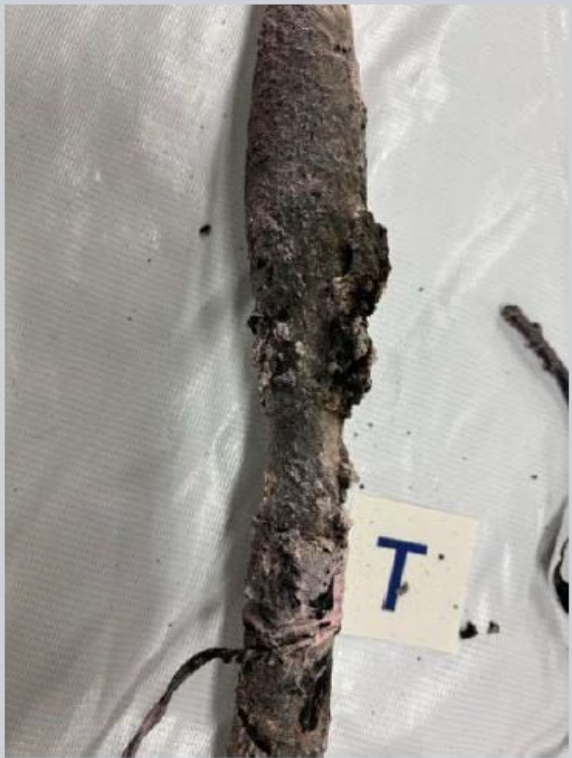
図8 ケーブルの詳細調査

取り外したケーブルの詳細調査により、S相のケーブルの遮へい銅テープ破断箇所付近の絶縁体に熔融痕を確認した。絶縁体の一部の溶解と、芯線が露出している絶縁破壊箇所を確認した（図8）。端末部接続面には異常発熱を示す痕跡はなく、端子部の接触不良も無かった。

| R 相 | S 相 | T 相 |
|---|---|---|
| <ul style="list-style-type: none"> <li>・ 遮へい銅テープの破断は無く、接地線は遮へい銅テープに接続していた。</li> </ul> | <ul style="list-style-type: none"> <li>・ 接地線引き出し部の周辺の絶縁体に、導体まで達している破壊部を確認した。</li> <li>・ 遮へい銅テープは破断していた。接地線は破断した遮へい銅テープとともに外れていた。</li> </ul> | <ul style="list-style-type: none"> <li>・ 遮へい銅テープの破断は無く、接地線は遮へい銅テープに接続していた。</li> </ul> |

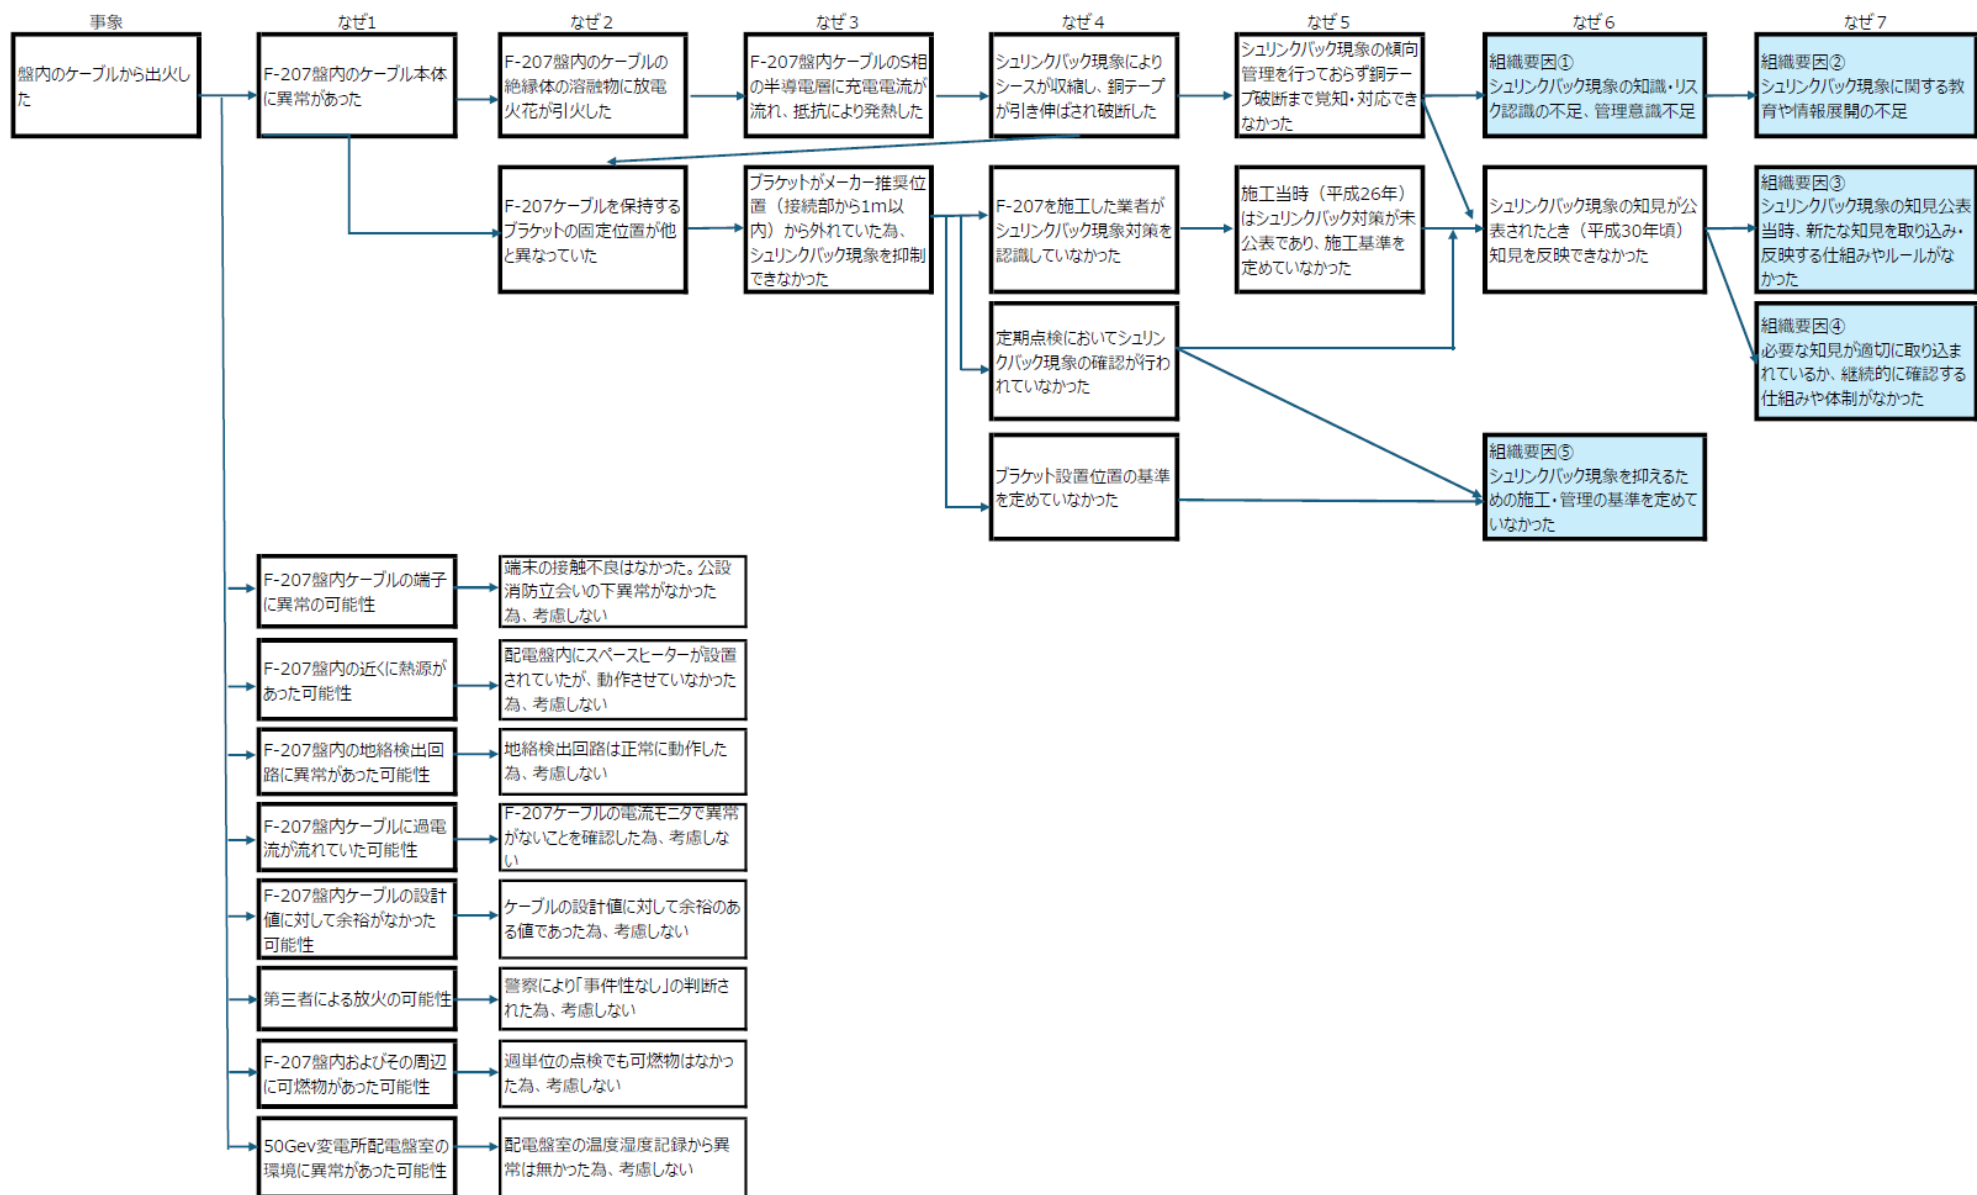
図9 「J-PARC 50GeV 変電所における配電盤からの出火について」に係る根本原因分析

その結果、以下に示す組織要因①～組織要因⑤のとおり要因が抽出され、本事象は単一の要因によるものではなく、設備面と管理面を中心とした複合的な要因により発生したものと整理された。

組織要因①：シュリンクバック現象に関する知識やリスク認識が、組織全体として不足しており、そのため管理意識が醸成されていなかった。

組織要因②：シュリンクバック現象に関する教育や効果的な情報展開が実施されていなかった。

組織要因③：シュリンクバック現象に関する知見は平成30年頃に確立・公表されたものであるが、当時は、新たな知見を組織の運用・管理等に適切に反映する仕組みやルールが確立されておらず、その後の点検等において十分に対応されていなかった。

組織要因④：必要な知見が適切に取り込まれているかを、継続的に確認する仕組みや体制が構築されていなかった。

組織要因⑤：シュリンクバック現象を抑えるための施工や管理の基準を定めていなかった。このため、今回の火災事象の直接的な原因であるシュリンクバック現象の進行を認識・管理できなかったほか、シュリンクバック対策として重要なブラケットの設置位置がメーカー推奨位置から逸脱しシュリンクバックの進行を助長する事態を回避できなかった。

以上より、本事象の本質は、新たに得られた技術知見（シュリンクバック現象）を設備管理ルールへ適切に反映できていなかった組織的課題にあると結論付けられる。
