遅い取り出し用四極電磁石 EQ 電源の誤作動の原因について

2013 年 11 月 11 日

J-PARC センター

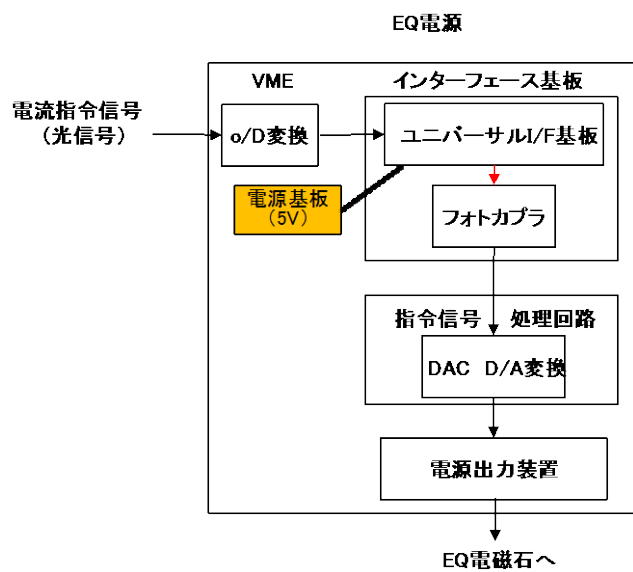
事故の後、J-PARC センターでは EQ が突然誤作動した原因について、EQ 電源の製作メーカーとも協力しながら調査を進めてきた。その結果、誤作動の原因は、外部から電源に入力された電流指令値を電源内部で伝送するシステムの一部に一時的な不具合が発生したためである事が確認された。この不具合は、外部入力信号を変換するインターフェイス基板に 5 V の制御電圧を供給している定電圧電源基板で電圧低下が生じたことに起因している。この EQ 電源は 2009 年に納品されて以来、問題なく稼働してきたものであるが、当該電源基板に用いられている三端子正出力固定レギュレータの発熱対策が不十分であったために経年劣化が進み、今回の誤作動に至ったものと考えられる。今後は当該電源基板の構成を改め、今回のような経年劣化を生じない電源基板に交換する。

図1：EQ電源における電流指令の伝送系に関するブロック図。黄色部分が伝送不良の原因となった電源基板。
