# ハドロン実験施設の ビームによる性能確認について

平成27年4月9日  
J-PARCセンター

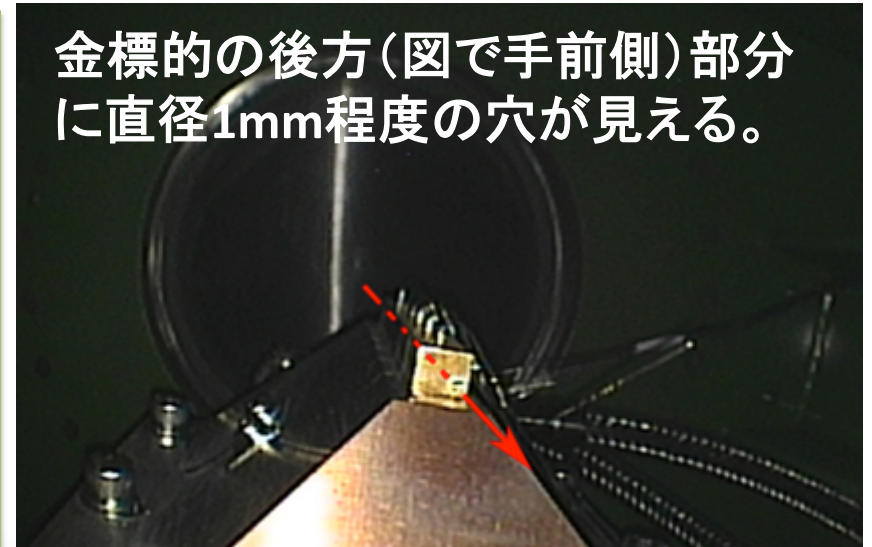
- ・ 異常なビーム
- ・ 標的が異常な高温に
- ・ 標的内の放射性物質が実験ホールに漏えい → 作業者の被ばく
- ・ 実験施設外への漏えい → 管理区域外へ

金標的の後方(図で手前側)部分に直径1mm程度の穴が見える。

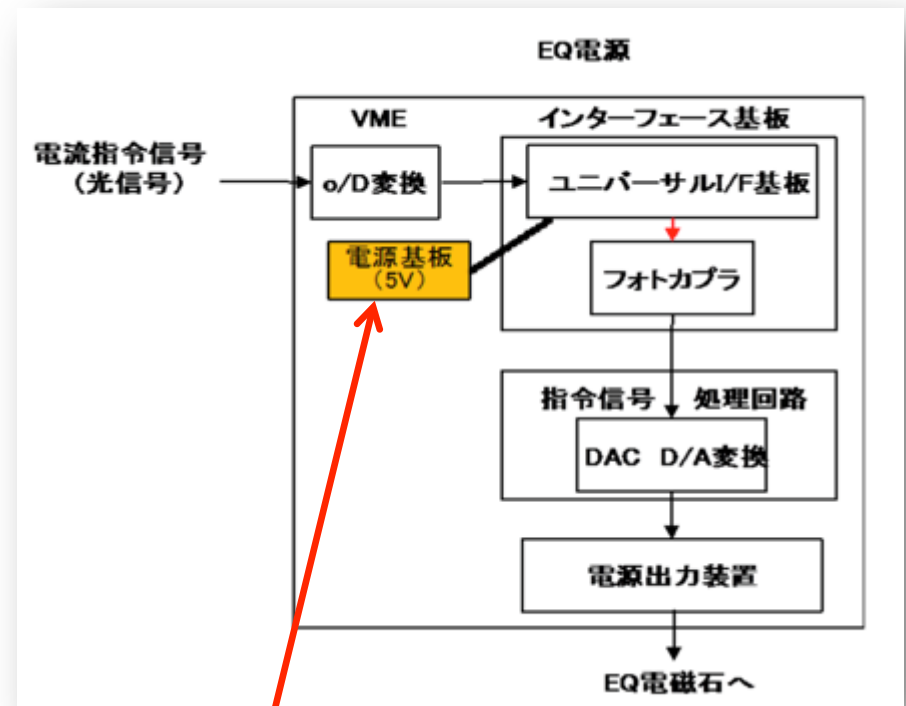
## EQ電源における電流指令の伝送系ブロック図

当該電源基板に使われていた部品の発熱対策が不十分であったために経年劣化が進み、誤作動に至った。

黄色部分が伝送不良の原因となった電源基板。

発熱対策を強化した新しい電源基板に交換しました。

たとえ誤作動が生じてても放射性物質の発生を最小限にする仕組みにしました。
