J - PARC各施設の8月までの復旧状況

平成23年9月

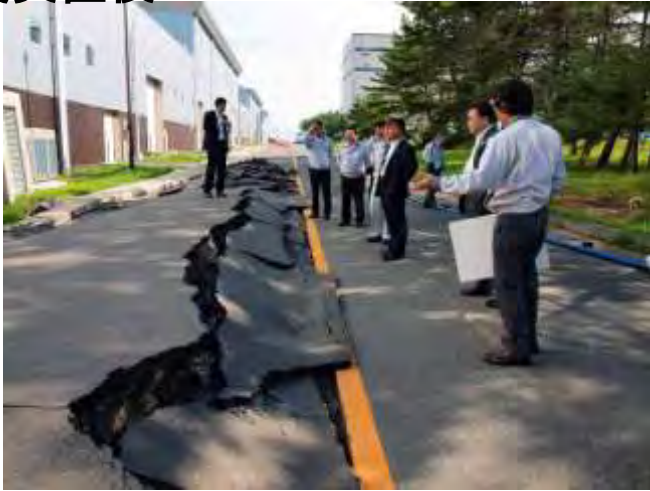
震災直後

- ・建家周囲は大きく沈下した場所があり、埋設配管などが寸断された。
- ・機器・装置、及び建家内部の復旧作業を優先。

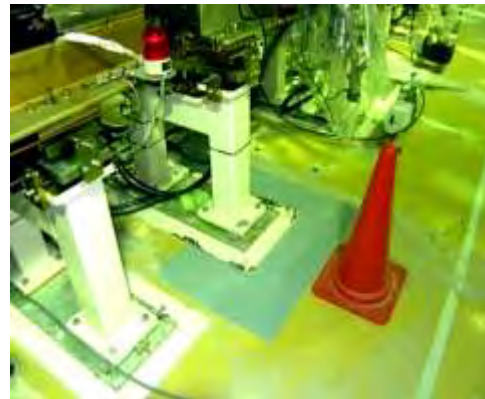
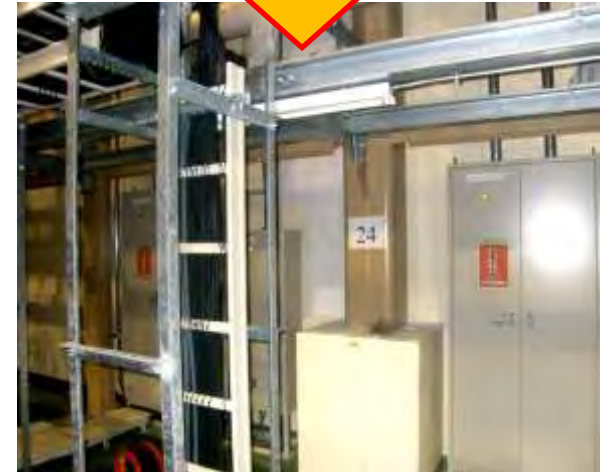
- ・地下トンネル部は岩盤まで設置した杭により、設置機器に大きな損傷はなかった。
- ・コンクリートのひび割れ部から地下水が漏水したが、排水作業、止水工事等は順調に進捗。

トンネル部の止水工事作業。右は修復完了状態

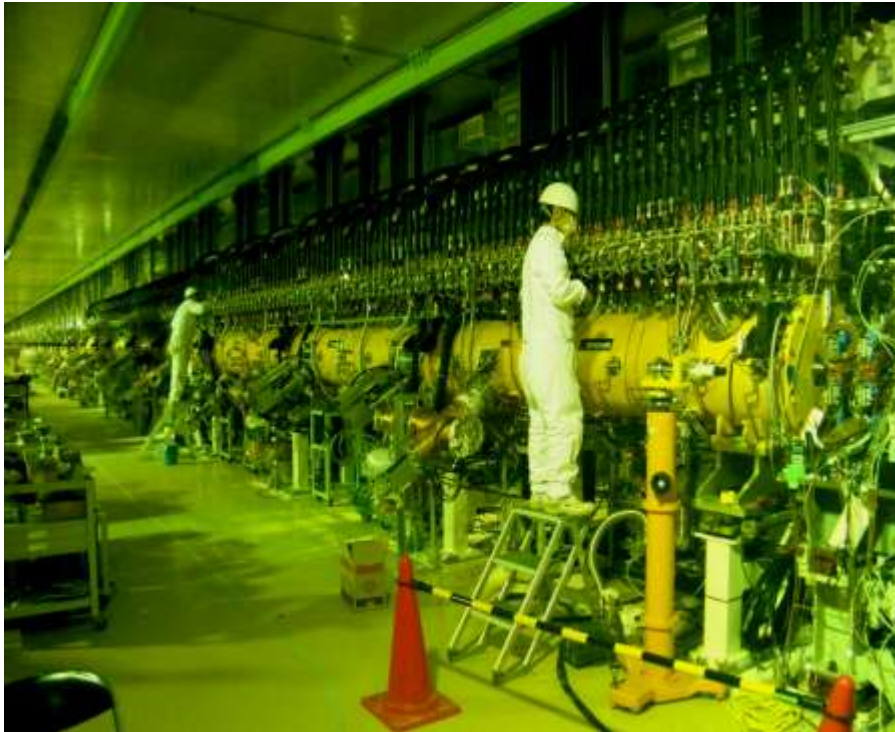
- ・地下トンネル部に設置した機器には大きな損傷はなし。ビームモニター機器の一部が損傷したが、交換作業を実施。
- ・トンネル途中で約4cmの沈下がみられる。加速空洞は1mm以下の設置精度が要求されるため、位置の精密な計測と位置合わせ(アライメント)作業を実施。
- ・早期の運転再開に向け必要最小限のアライメント作業を行い、ビームの向きを電磁石で調整。
- ・電源設備や冷却設備を含め、機器の復旧作業は順調に進んでいる。

アライメント終了後の加速空洞は、通水試験を実施。順調に復旧が進む。

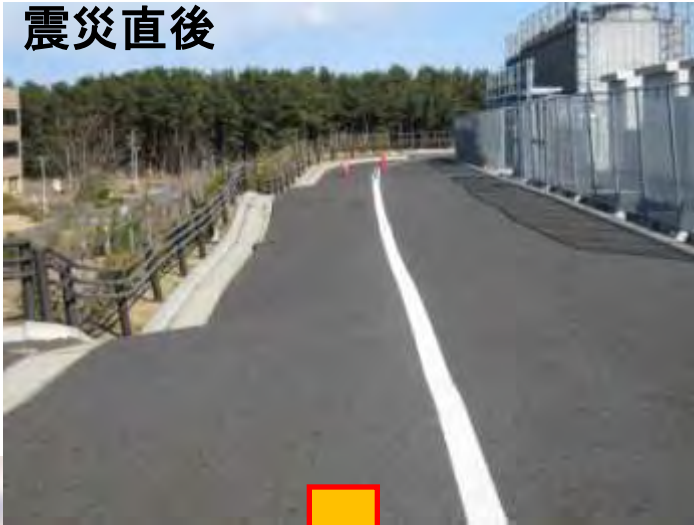
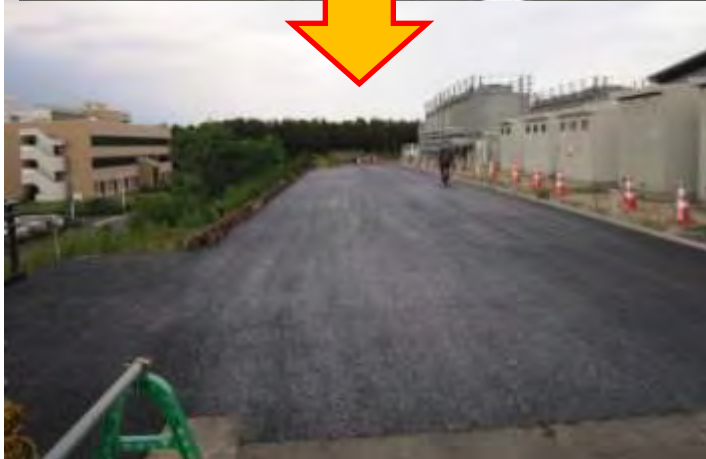
震災直後

- ・建家周囲が大きく沈下し、電源ヤードや周回道路、冷却設備等に大きな被害が出た。
- ・周回道路を復旧させ、資材・機器を搬入して復旧作業を実施。作業は順調に進捗中。
- ・沈下により傾いた電源盤などは、架台ごとジャッキアップして修復。通電を再開。

沈下により波打つ道路を復旧

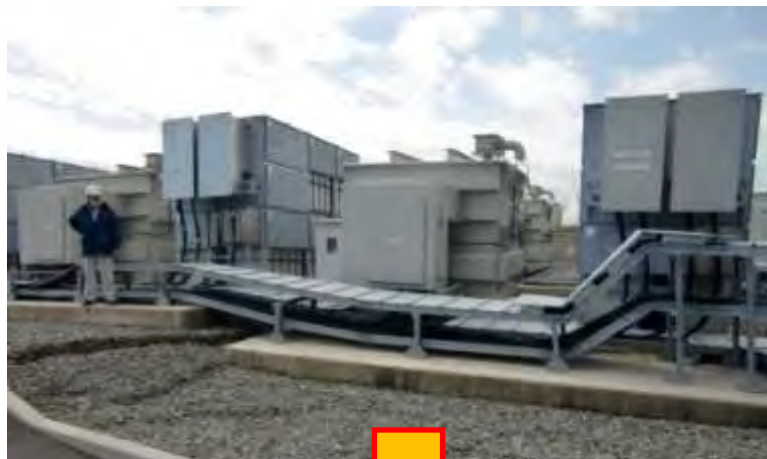
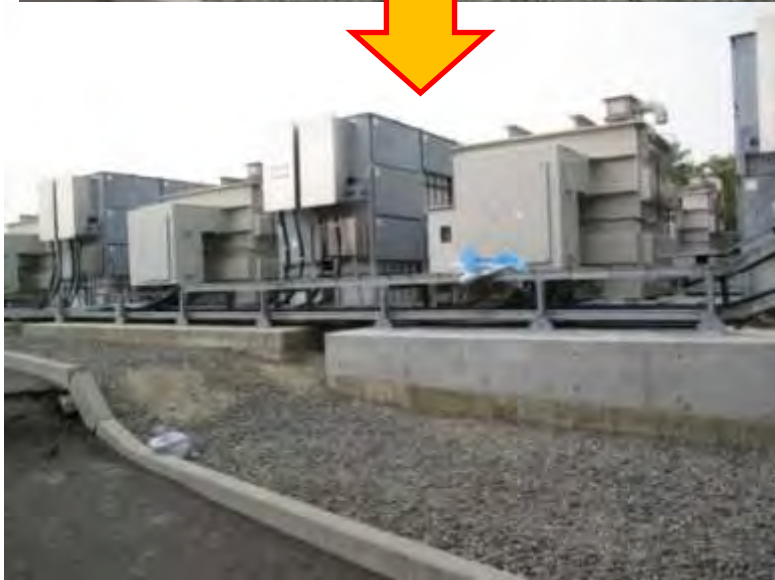
- ・電源ヤードの機器なども嵩上げ工事を実施して、傾きを修正。
- ・冷却水設備は仮設配管を設置。冷却塔なども一旦搬出して修理完了後に再設置。

変圧器、コンデンサ等の嵩上げ作業完了

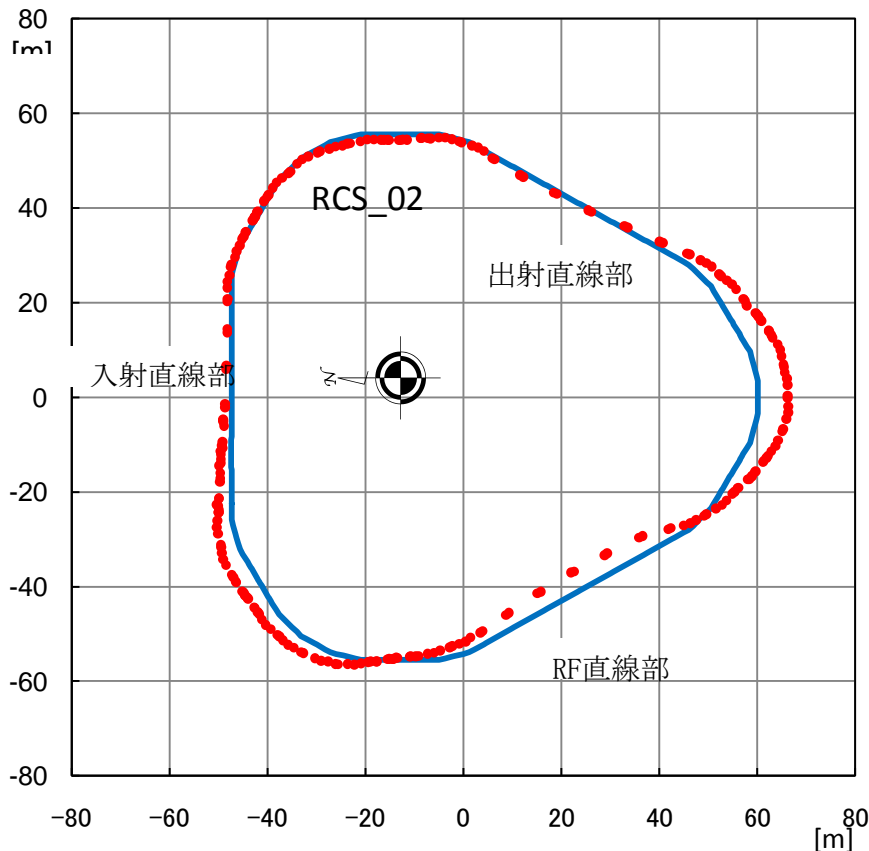
- ・地下トンネル部に設置した機器には大きな損傷はなし。
- ・電磁石等の機器・装置の精密計測を実施。高さ方向で約3.7mm、水平方向で最大約10mmの変位が計測された。
- ・ビーム軌道解析の結果、補正電磁石でビーム軌道の修正が可能のため、再アライメント作業は実施しないこととした。
- ・電源設備なども順調に復旧作業が進んでいる。

3GeVシンクロトロン電磁石の水平方向の変動(変位を1000倍にして表示)

- ・実線(青)は設計上の電磁石の配置、点線(赤)は測定した電磁石基準座の位置
- ・出射部下流から入射部上流にかけて変位
- ・最大10mm程度のずれがあるが、補正電磁石で補正可能なため、再アライメント作業は行わない。

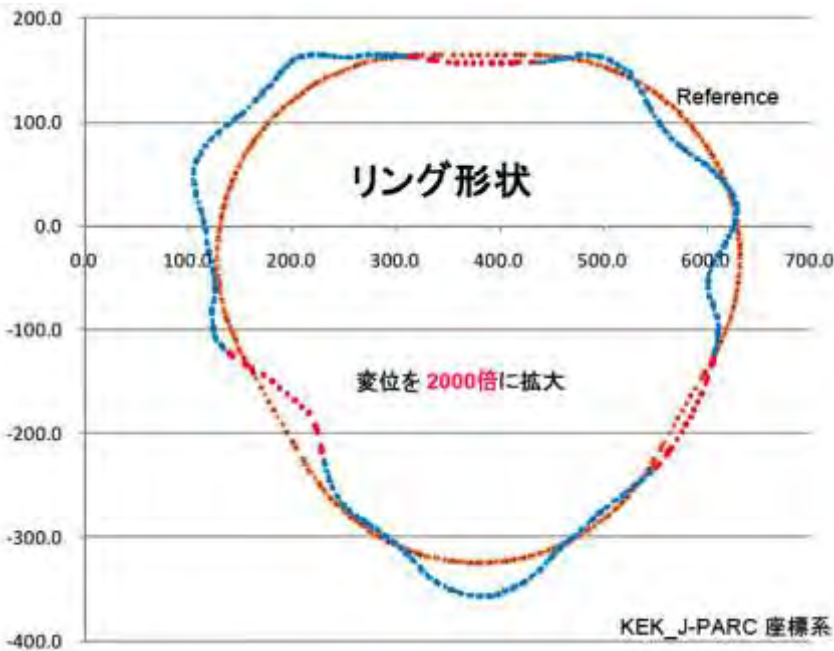
電磁石の水平方向の変動
(変位を**2000倍**にして表示)

- ・水平、垂直方向ともかなりのずれがあることが判明
- ・電磁石架台の調整代を超えているものもあり、架台の交換やアンカーの打ち直しで対応
- ・全電磁石の再アライメントを8月から実施

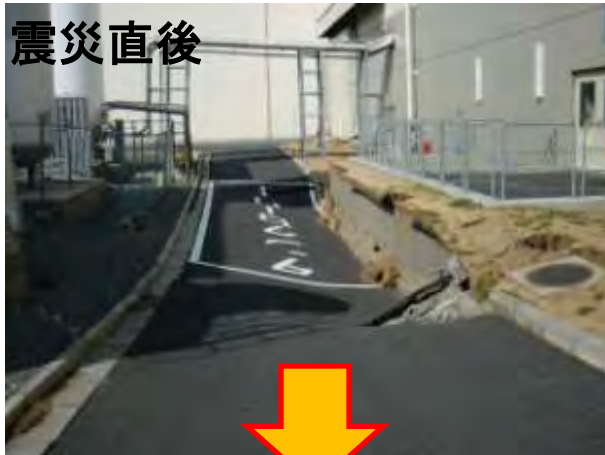
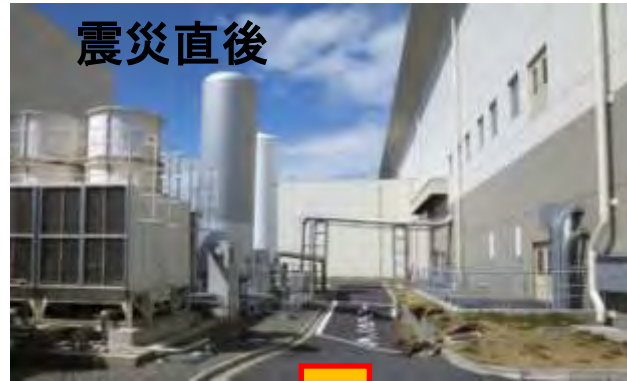
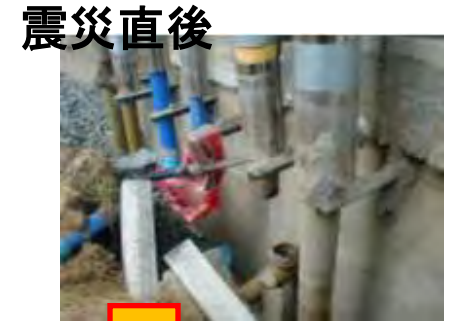
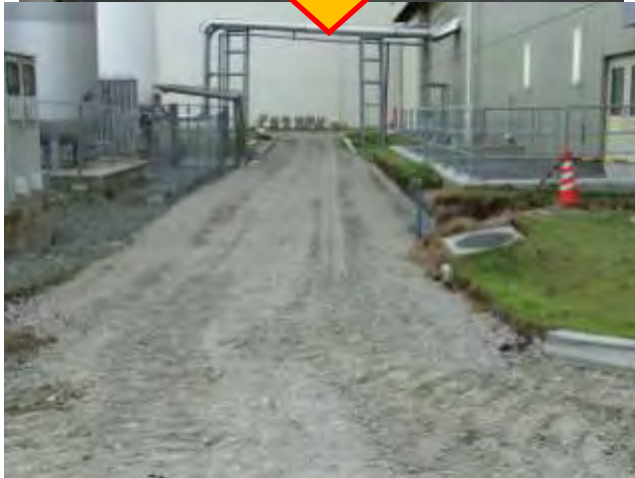
- ・建家周囲が大きく沈下し、道路の沈下、液体Heタンクの傾き、埋設配管の断裂などの被害。
- ・道路を復旧させて、機器の搬出、配管の復旧作業などを実施。作業は順調に進捗中。
- ・埋設配管、給排水設備の復旧完了。屋外消火栓は消防署による検査を受けた。

約1.5m沈下した路盤を復旧

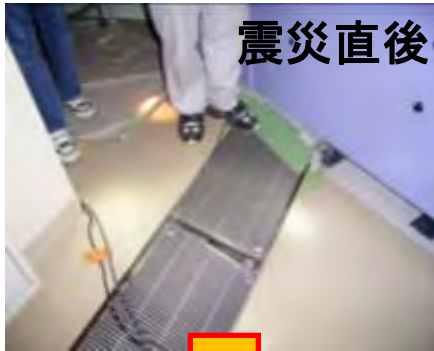
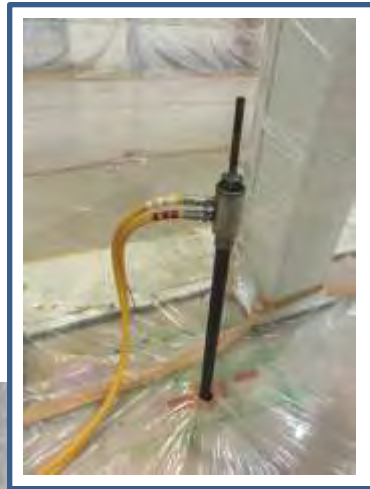
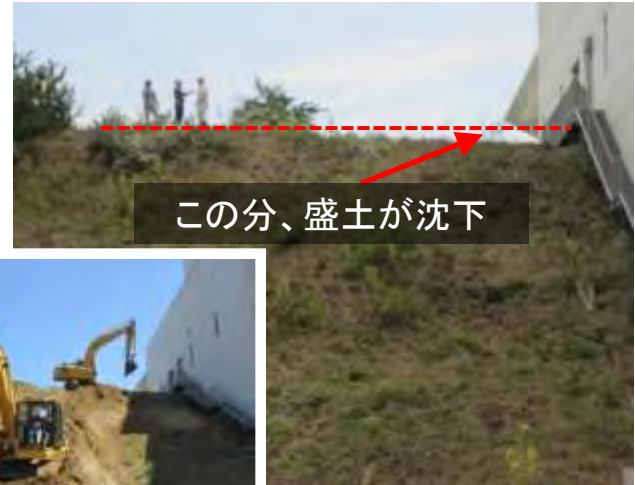
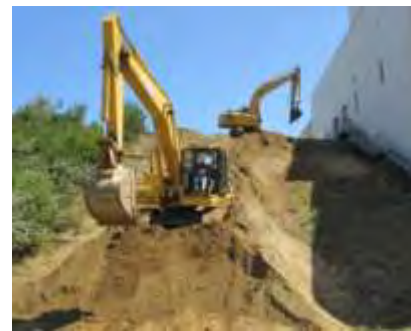
- ・約20cm沈下した西側増設建家は、建物全体のジャッキアップを開始。増設建家内部の装置を一次撤去して床に穴を開け、建家上昇後にセメントを注入。
- ・3NBTは、トンネル上部の土盛り復旧工事と、トンネルジョイント部の破損復旧工事が進捗中。

3NBT盛り土部の復旧作業

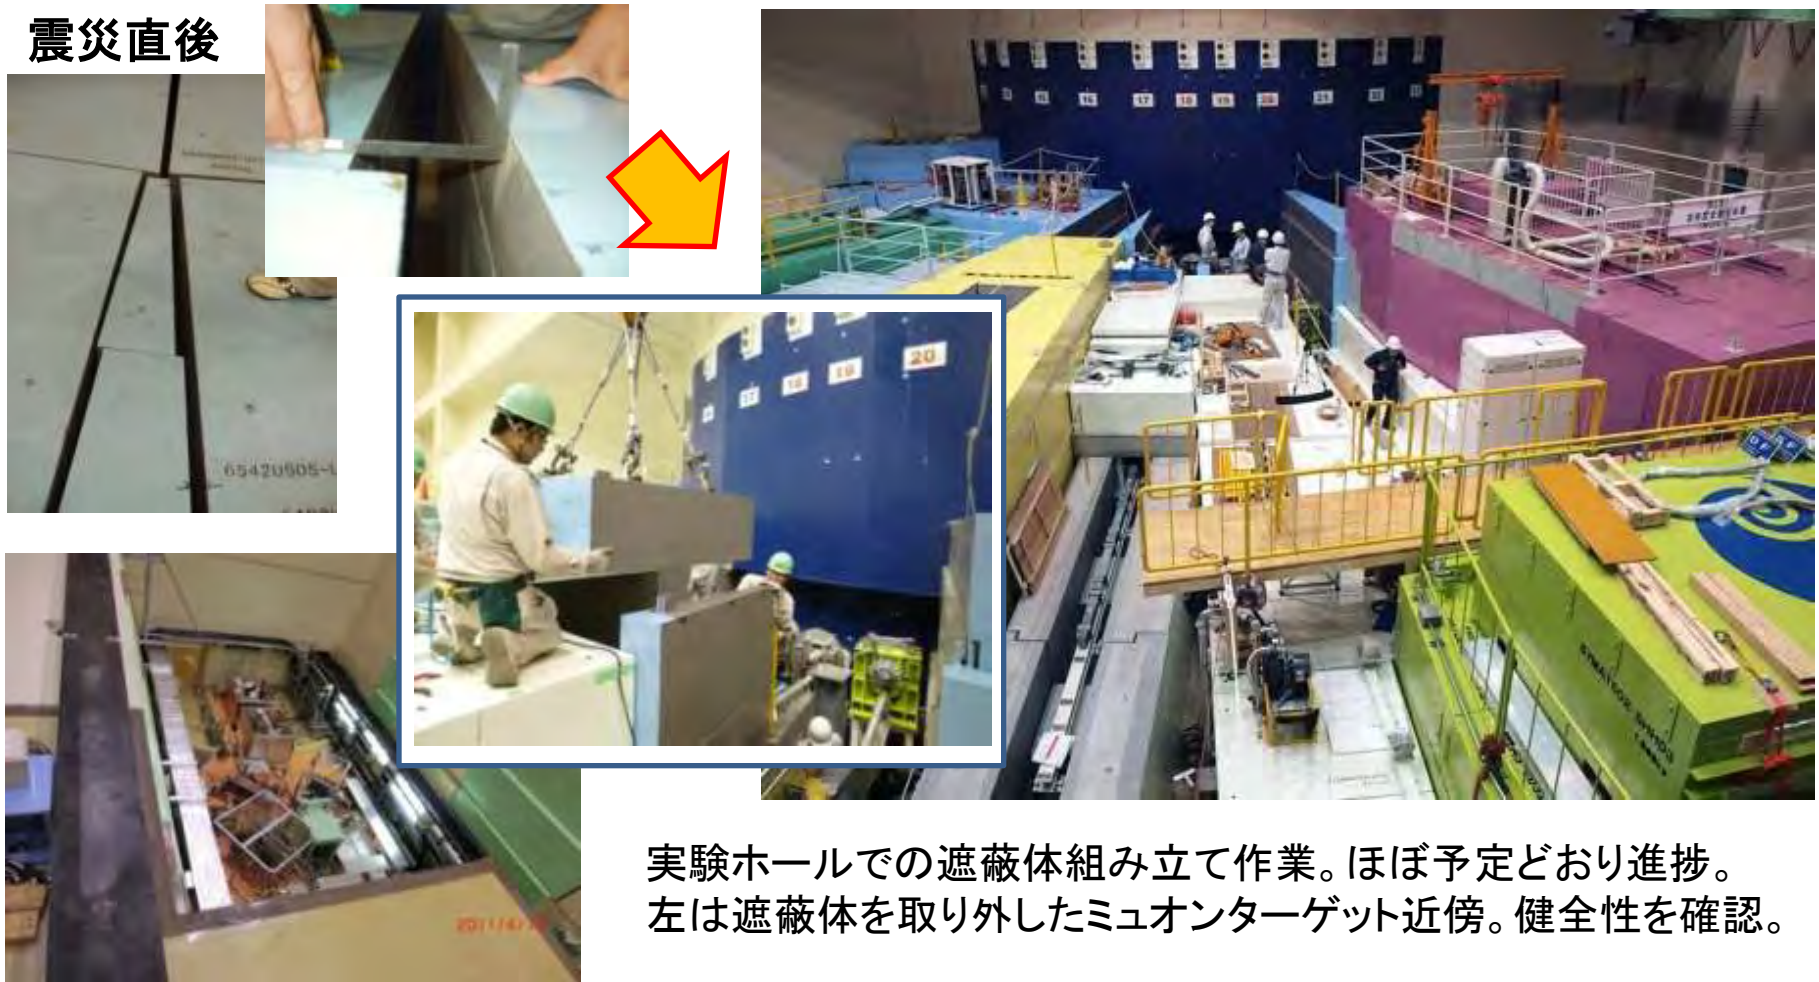
震災直後

- ・地震によって、実験ホールの前置き遮蔽体(総重量約4000t)を一次撤去して、耐震補強をした上で、点検後組み立て直す作業を継続中。
- ・内部の実験装置等はほぼ健全。ミュオンターゲット部も遮蔽体を取り外して健全性を確認。
- ・北側に約4cmずれた増設建家部の長尺ビームラインなどは、点検と補修作業を継続。

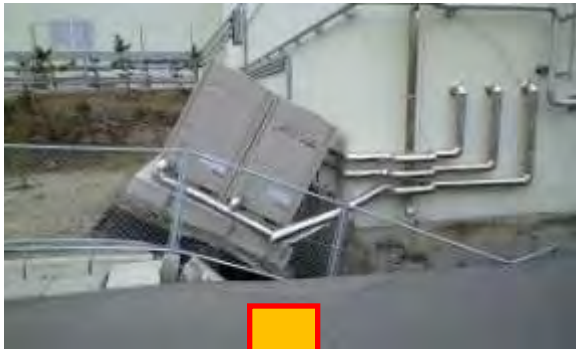
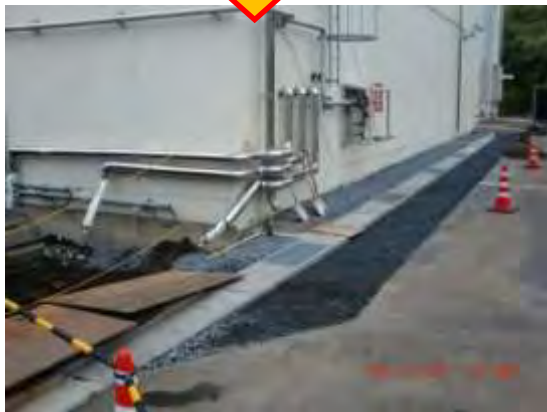
震災直後

- ・建家周囲が大きく陥没したが、順調に復旧作業が進捗。建家や外構部はほぼ復旧完了。
- ・加速器トンネル内で、常伝導・超伝導電磁石のアライメント作業が進行中。

陥没した地盤の埋め戻し作業完了。
埋設配管なども復旧。

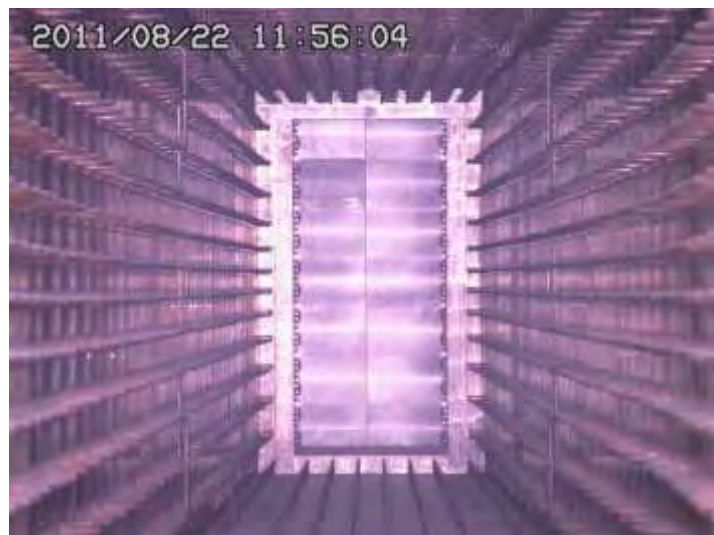
ビームダンプ及びディケイボリュームをTVカメラによる目視で点検(上)。健全であり、水漏れ痕等の異常も見られなかった。

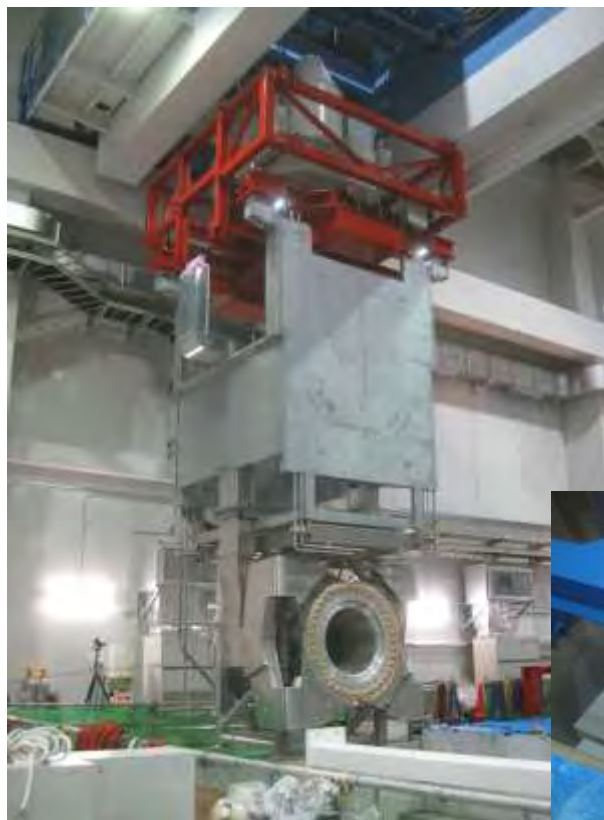
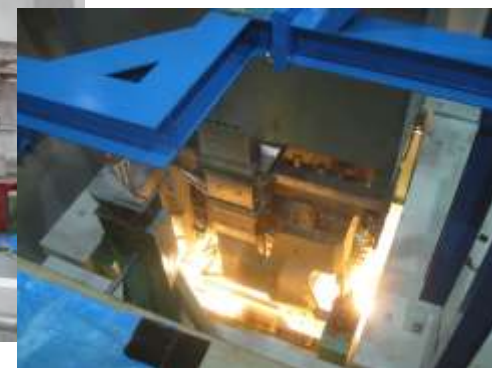
吊り上げて移動中の第3電磁ホーン(左)と、放射線遮蔽された点検・メンテナンスエリアに設置された第3電磁ホーン(右)。点検の結果、異常は見られなかった。

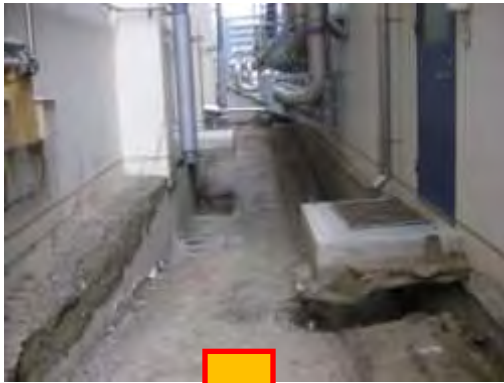
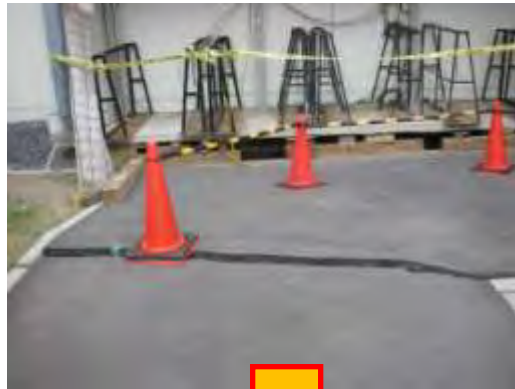
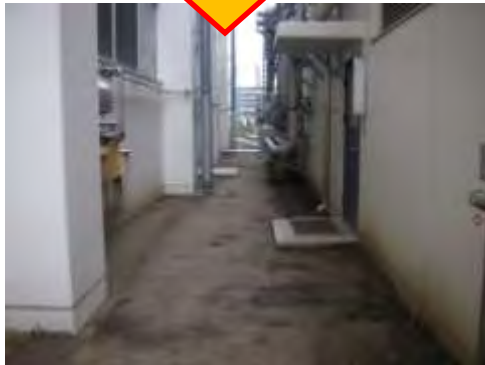
震災直後

- ・建家周囲が大きく陥没したが、順調に復旧作業が進捗。建家や外構部はほぼ復旧完了。
- ・加速器トンネルに接続するスイッチヤードで、電磁石のアライメント作業が進行中。

陥没した地盤の埋め戻し作業完了。
埋設配管なども復旧。

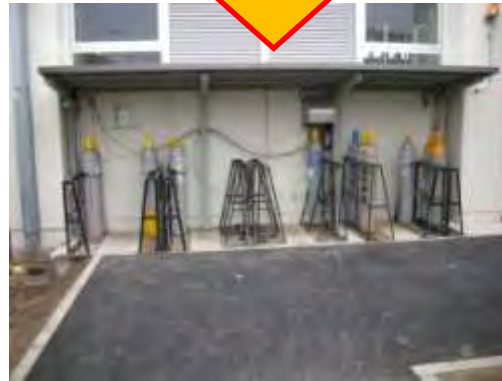
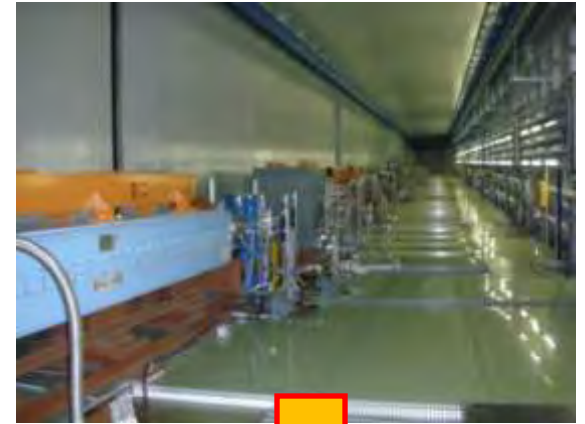
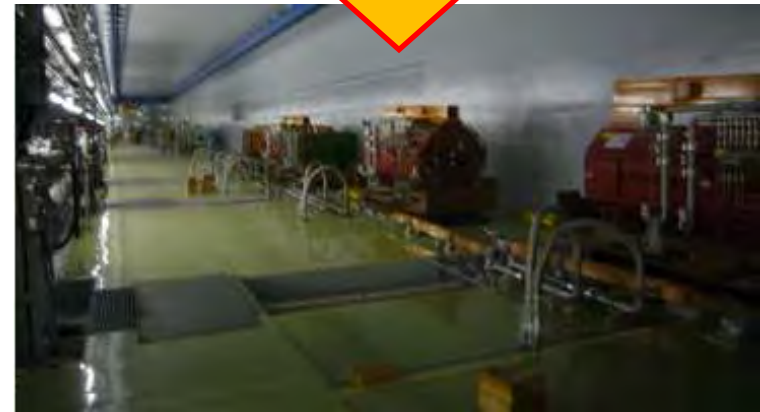
スイッチヤードの電磁石は、測定の結果、
全数のアライメント作業が必要なことが
判明し、作業を実施。順調に進行中。

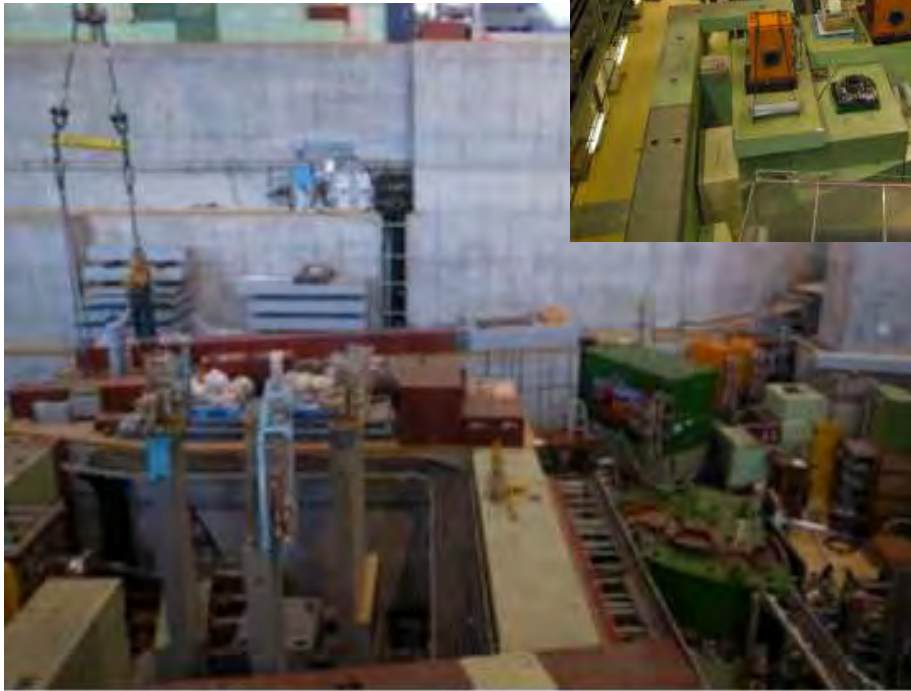
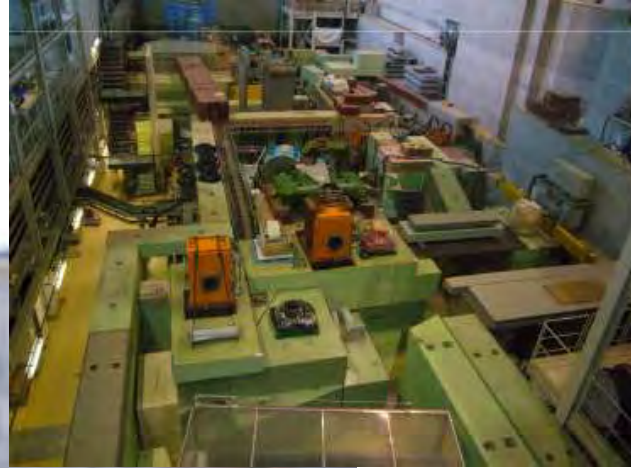
実験ホール内での装置点検の様子。
右上は一時撤去した遮蔽体。

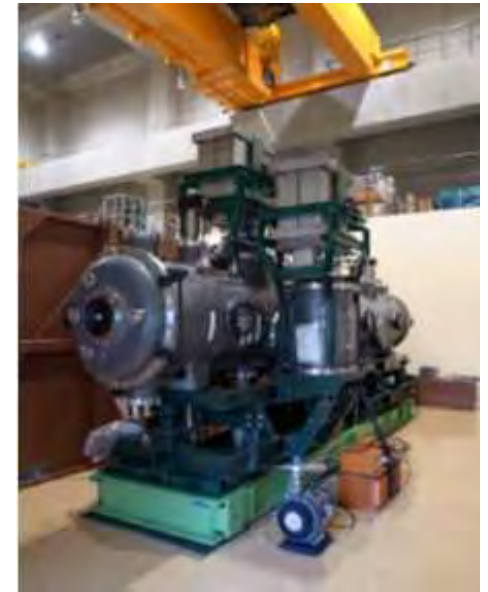
取り出したK1.8静電セパレーター
真空度の確認、電圧を印加して
健全性を確認。異常なし。
