水銀ターゲット容器の損傷計測と 新型ターゲット容器への交換

J-PARCセンター
中性子源セクション

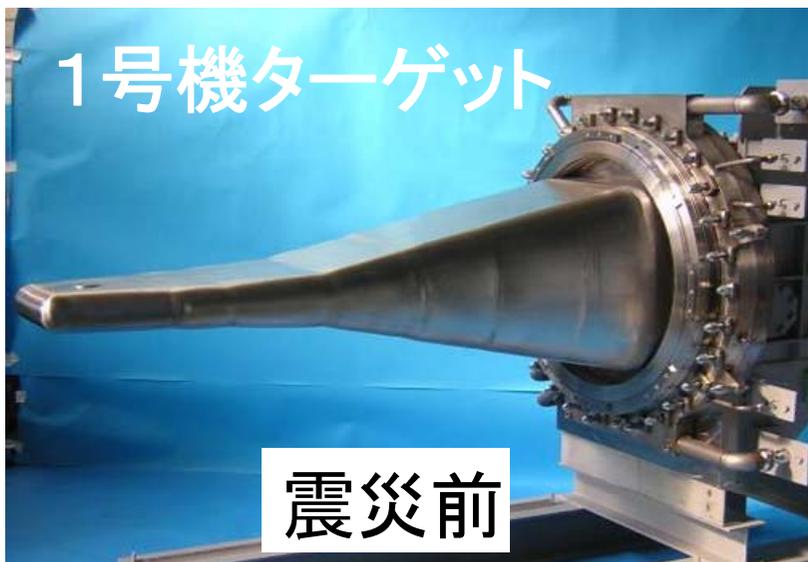
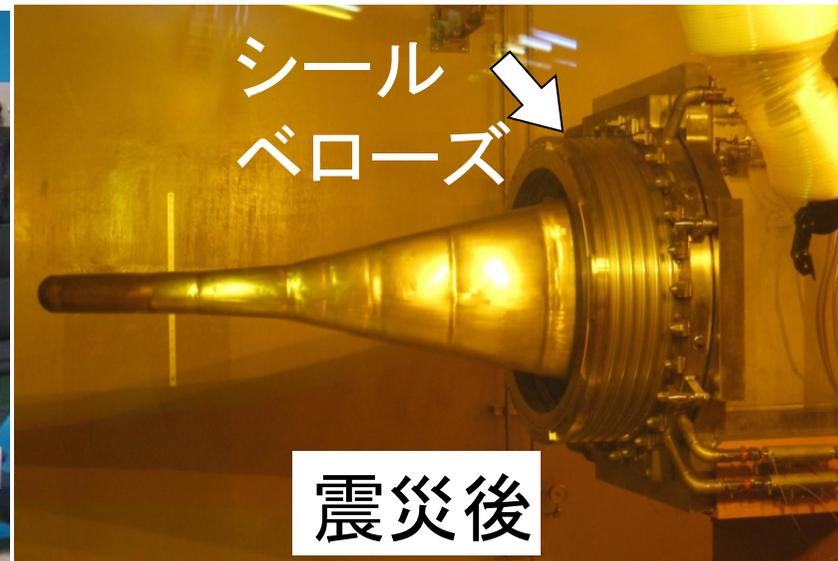
- 東日本大震災により、稼働中のターゲット容器のベローズ部が損傷. 使用不能に.
- 予備ターゲット容器、試験片切出し装置を製作中のメーカーも被災. 工程遅延.
- 限られた残り時間の中、12月のビーム運転再開に向けて試験片切り出し、ターゲット交換作業を完遂.

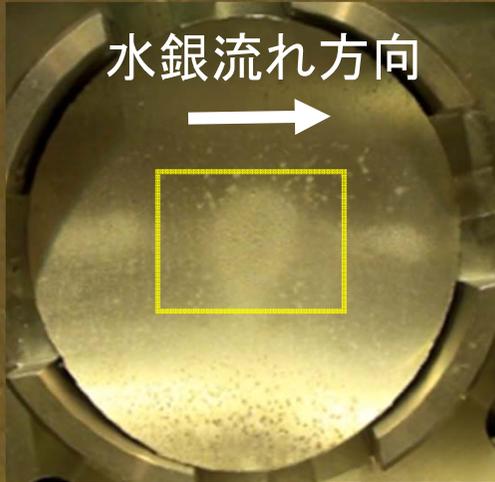
試験片中心

- 中心部、及び上流側と下流側にスポット的なピitting領域を確認
- ピitting領域内に大きなピット痕が存在
- 全体にも散発的にピットと見られる痕が存在

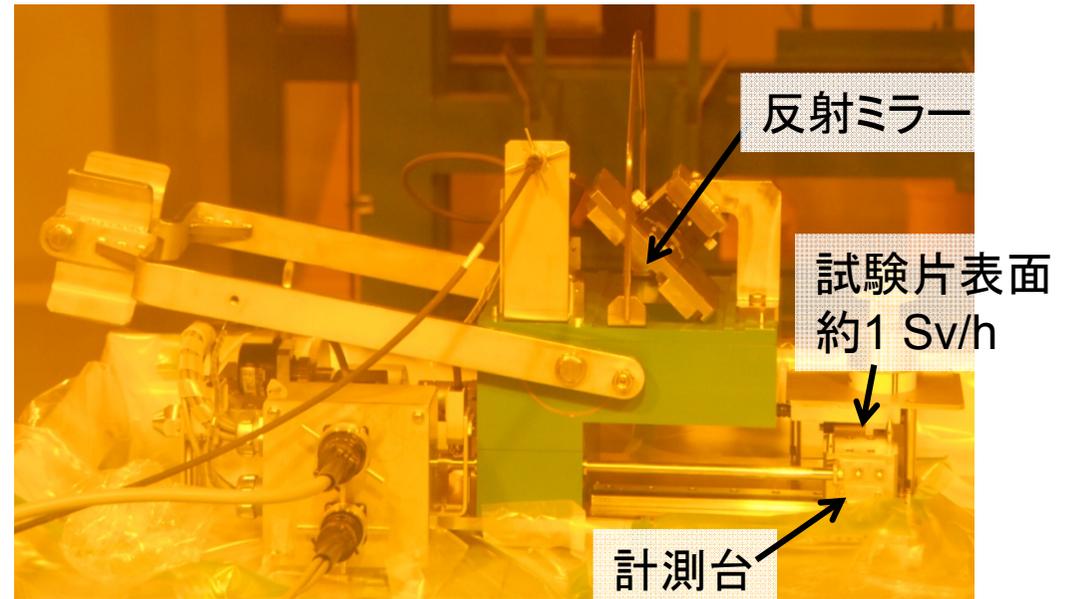
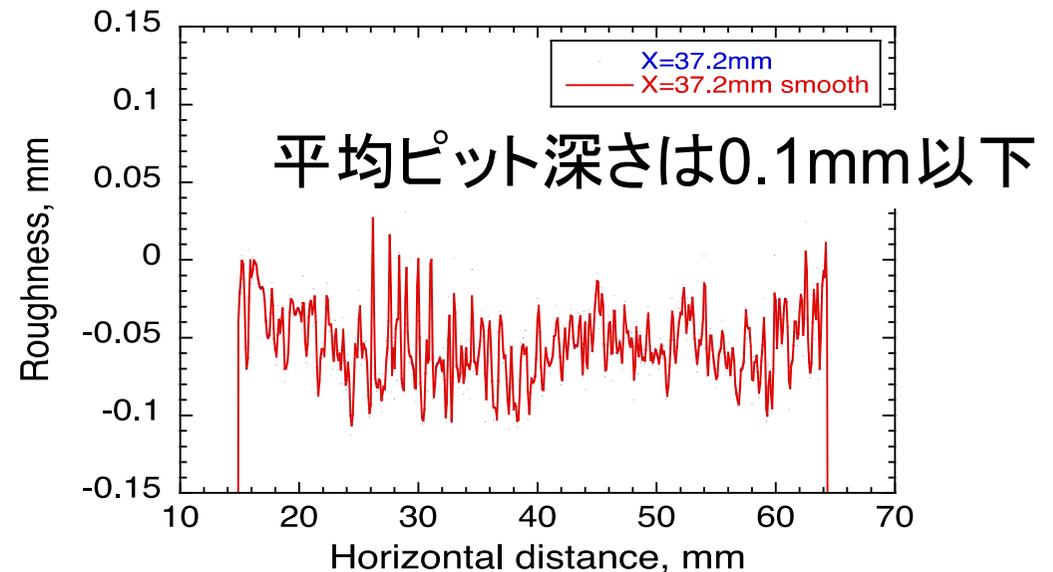
- 遠隔操作により試験片を計測台に乗せてレーザーを照射
- 粗さ計測限界は0.1mm

- J-PARC水銀ターゲット1号機からPIE試験片の切り出しに成功.
- 試験片表面にピitting損傷を確認.
- レーザーによる粗さ計測で損傷深さは0.1mmより小さいことが判明.
- レプリカ採取後、詳細な観察・計測手法を検討中.
- 小型ビデオカメラによる容器内部観察で、顕著なエロージョンは確認されず.
- 遠隔操作による使用済水銀ターゲット容器交換を7日間で完遂.
- 放射性ガスの処理システムの再構築を今後進める.
- バブラーを内蔵した新型ターゲットでは当初設計どおりの流動特性データを取得.
- レーザードップラー振動計によるターゲット応答の計測に成功.
- 今後の運転データを基に、更に高出力化へ向けたターゲットの改良を続ける.

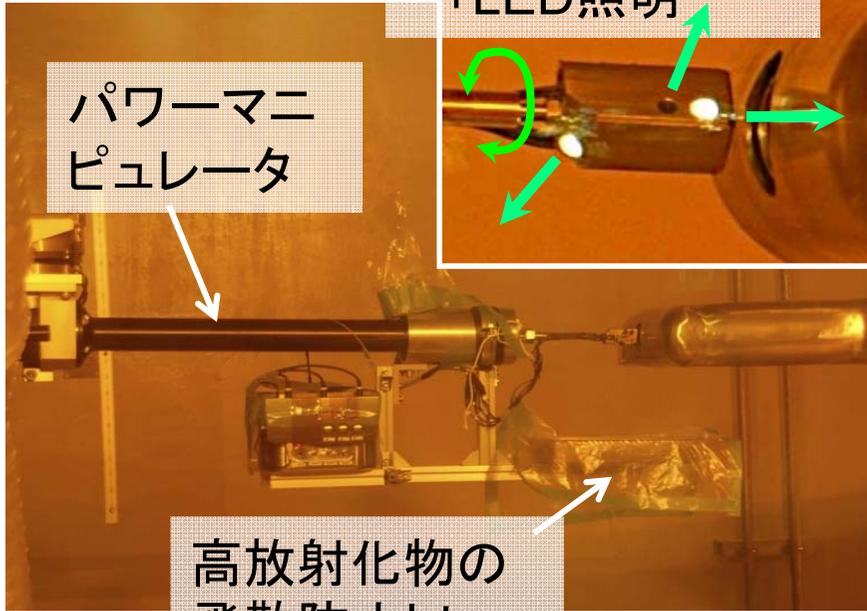
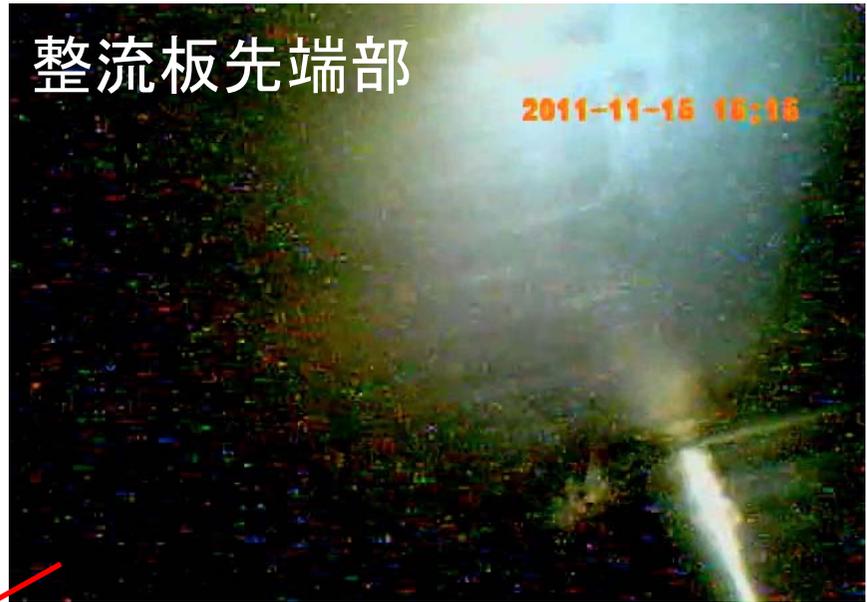
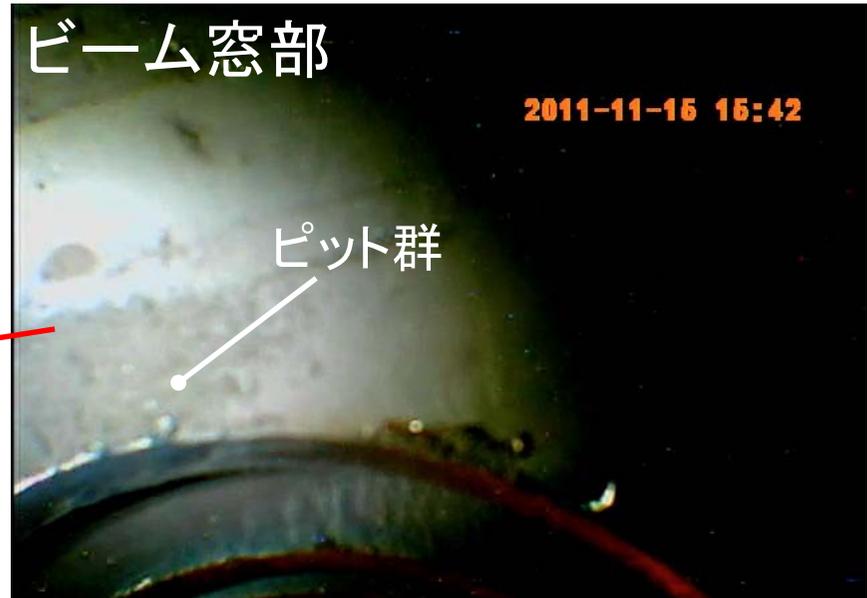
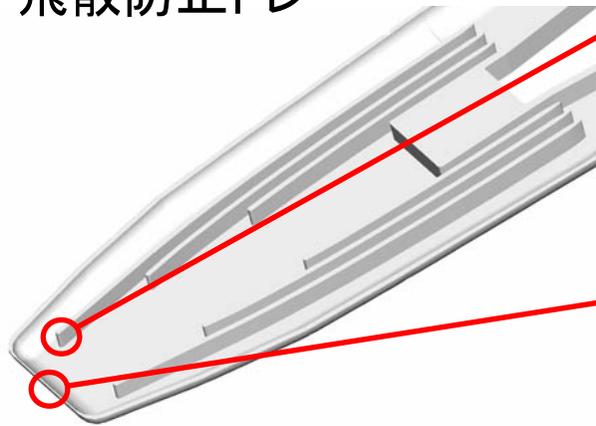
顕著なエロージョンは観察されず

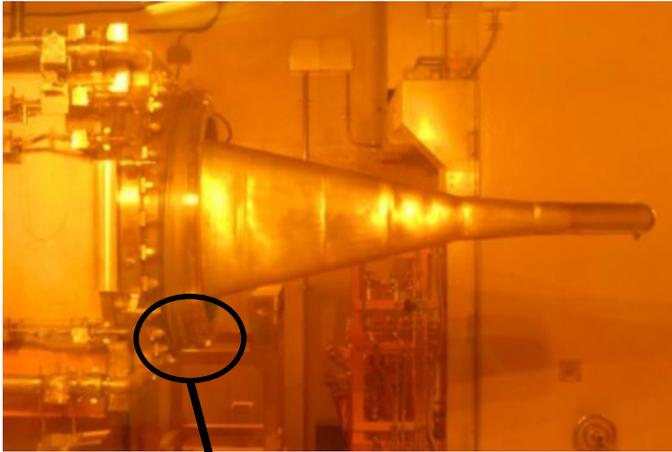
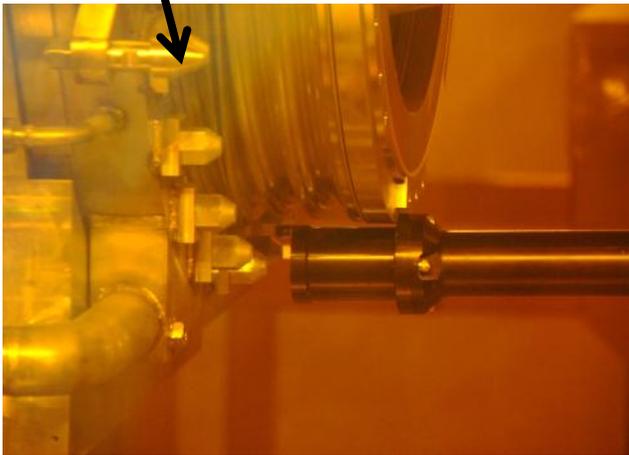
ベローズの伸びにより遠隔ツールがボルトにアクセス不能

レンチとマスタースレーブマニピュレータでボルト緩め
