MLFの新展開

-パルス中性子源の現状と今後の展開-

MLFにおける震災

中性子源における震災の影響

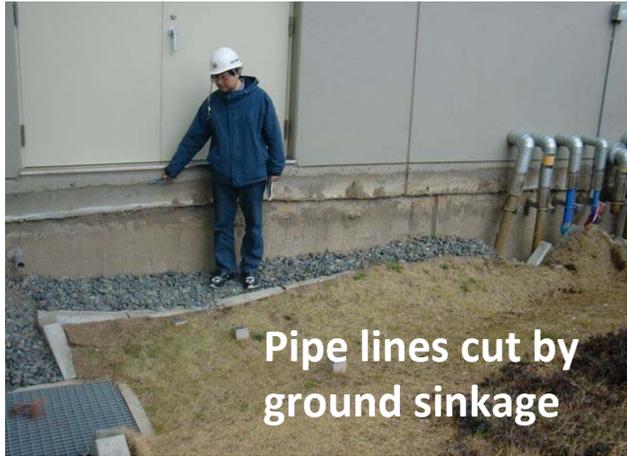
Pipe lines cut by ground sinkage

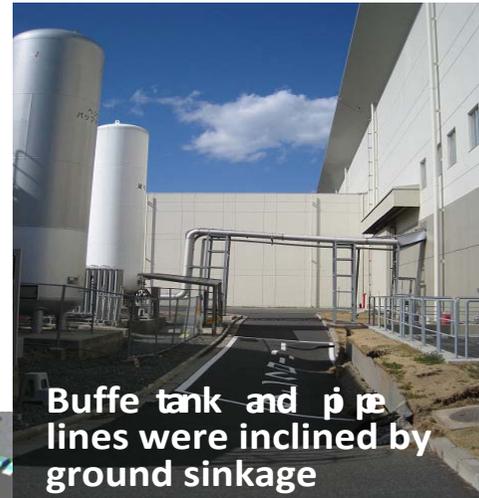
Buffer tank and pipe lines were inclined by ground sinkage

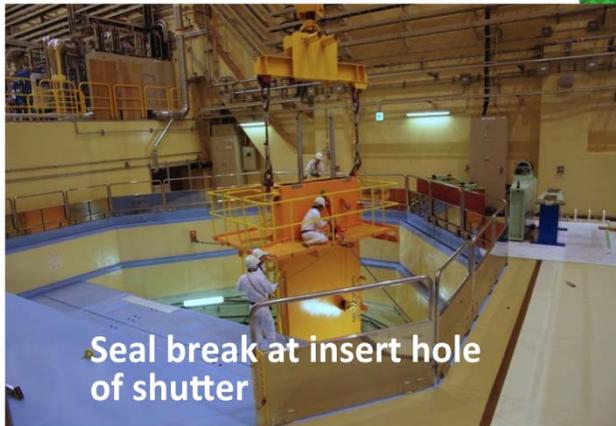
Seal break at insert hole of shutter

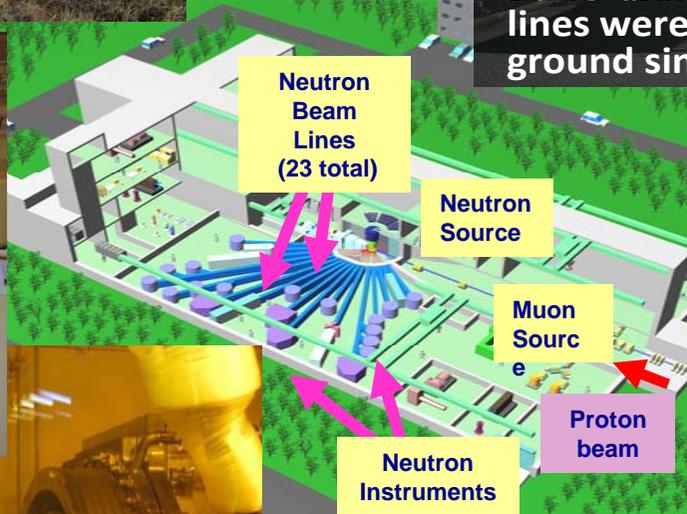
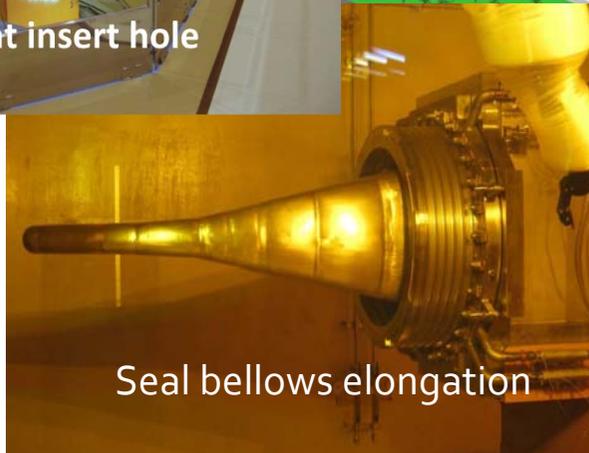
Seal bellows elongation

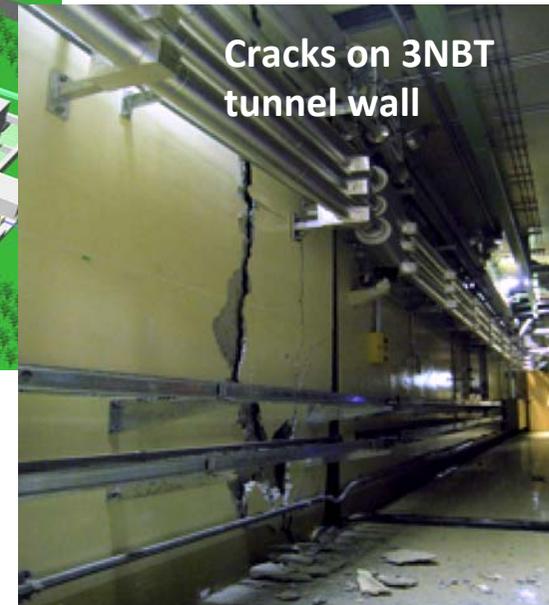
Cracks on 3NBT tunnel wall

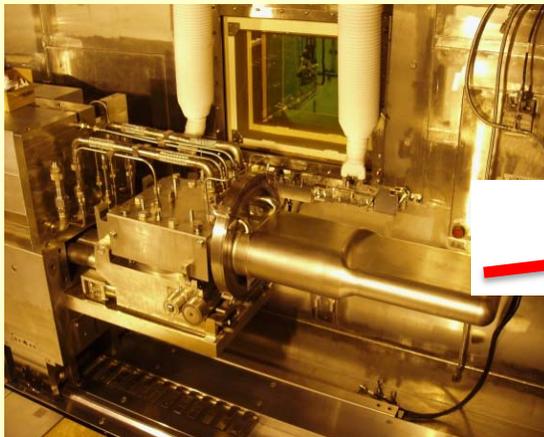
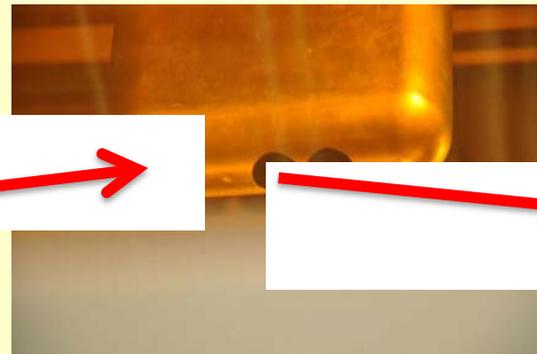
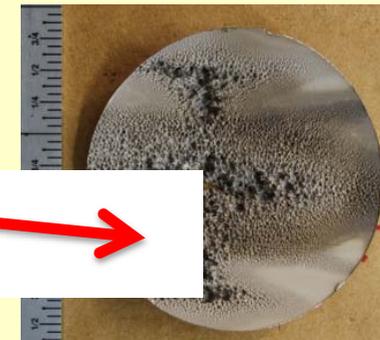
米国SNSで生じたピitting損傷 (2009)

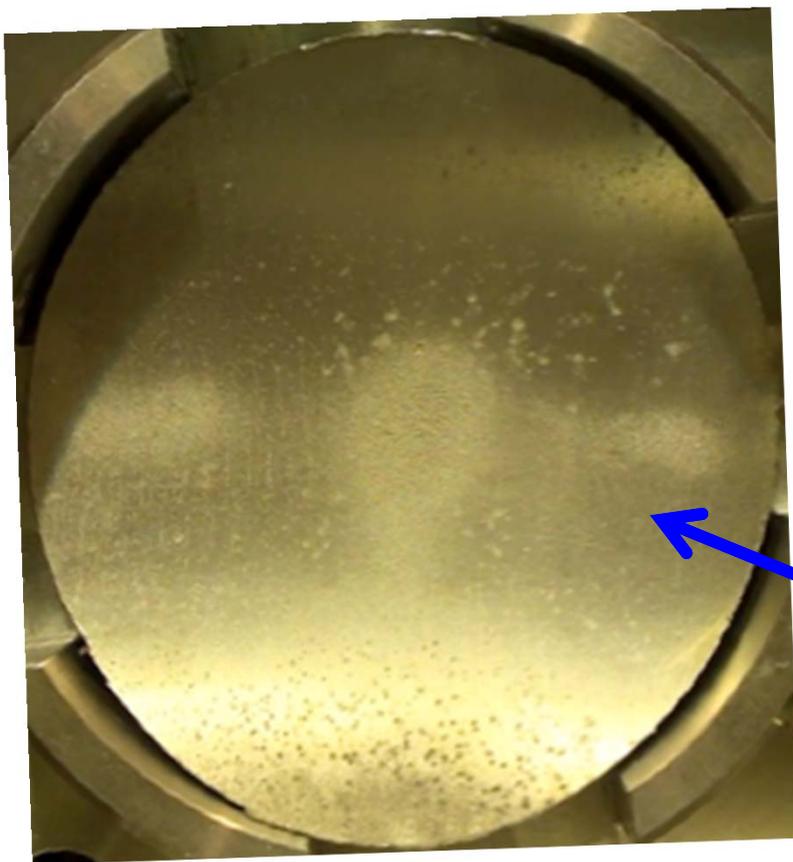
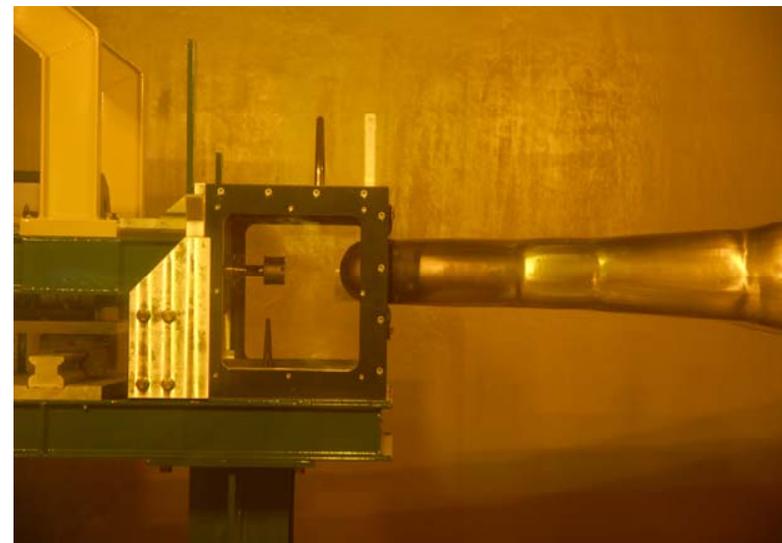
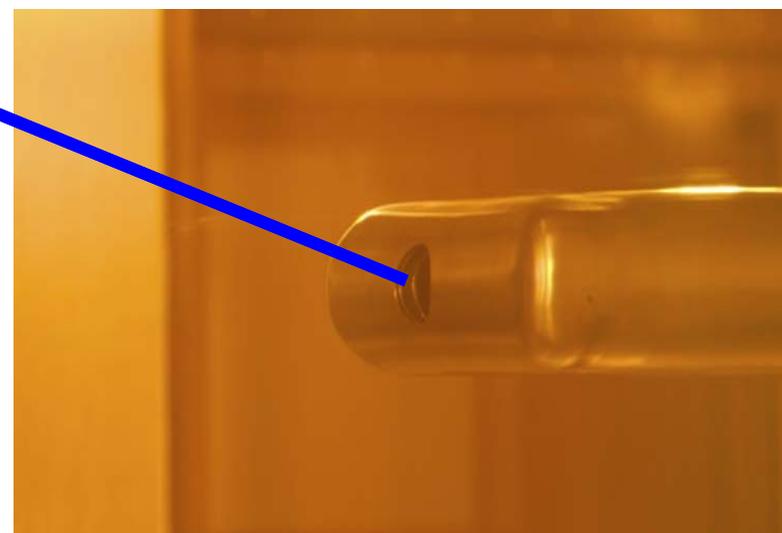
60 mm

- ・11/8 ターゲット容器交換作業の一貫として先端部から試験片切り出し作業を実施

深さ100ミクロン程度の損傷が発覚
