7月の復旧工事進捗状況 リニアック-1

建家復旧工事

装置・機器復旧作業

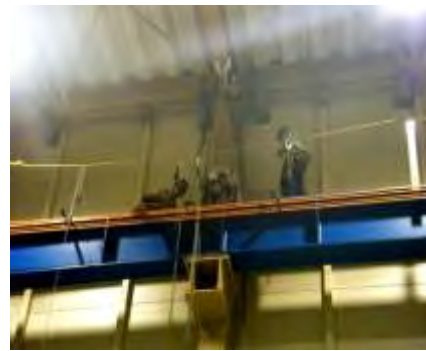
クライストロンギャラリー(第2工区)の屋根支柱根巻きコンクリート部のクラック幅を測定。保守方針を決定(右写真)

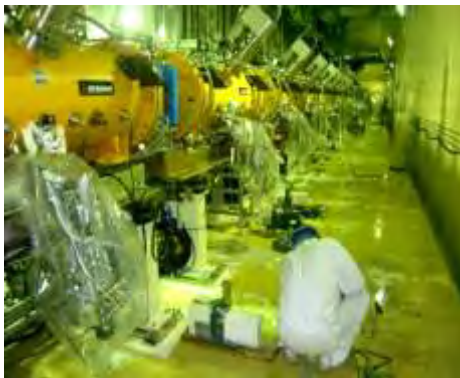
高所作業車などを利用したクレーンの修復作業を開始

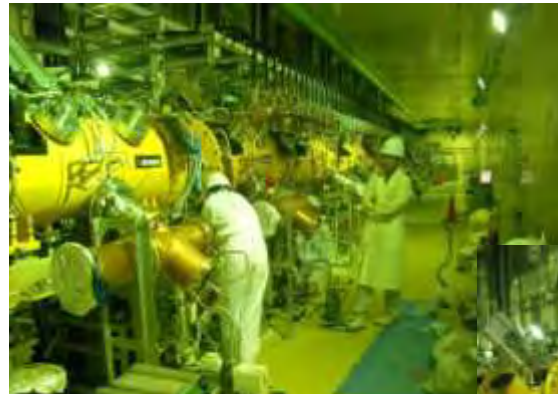
加速空洞

- ・DTL、SDTLのアライメント作業を継続。
- ・DTLのアライメントでは、3空洞とも直線からの位置ずれは0.1mm以内を確認。長手方向のギャップも0.1mm以内。

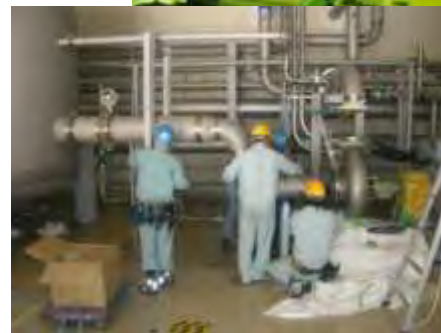
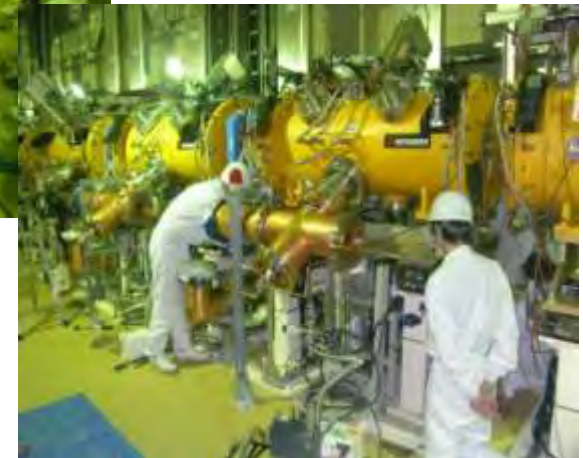
冷却水設備、その他

- ・冷却水配管、ポンプ等の修復作業を継続。
- ・クライオポンプの取り外し、メンテナンス作業などを実施。

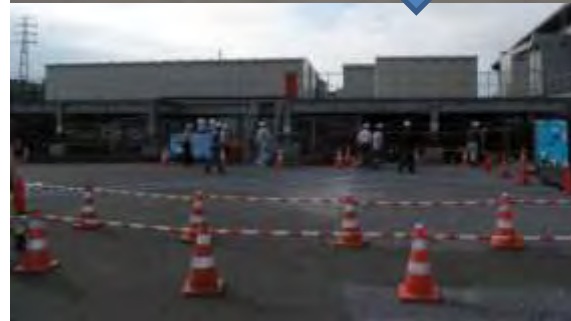
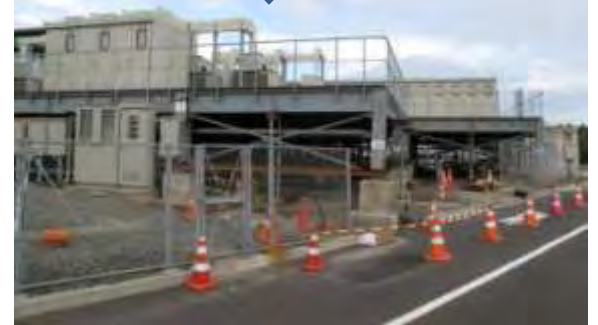
- ・機器の健全性を確認した後、通電を開始する

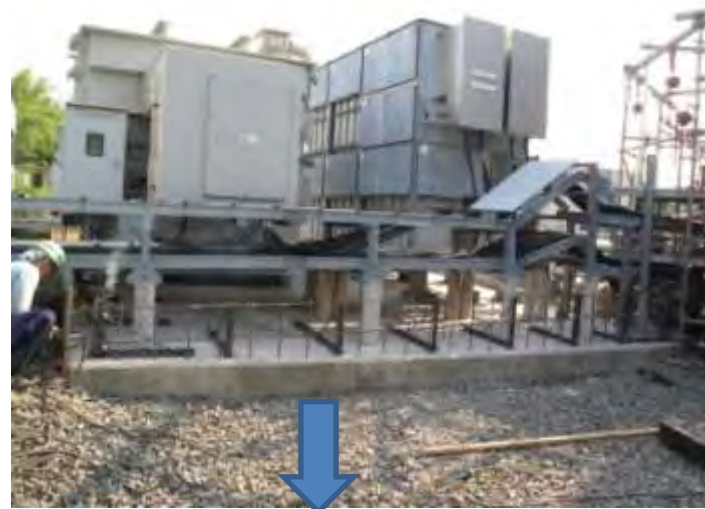
沈下したコンデンサや変圧器の嵩上げ工事、復旧工事を実施

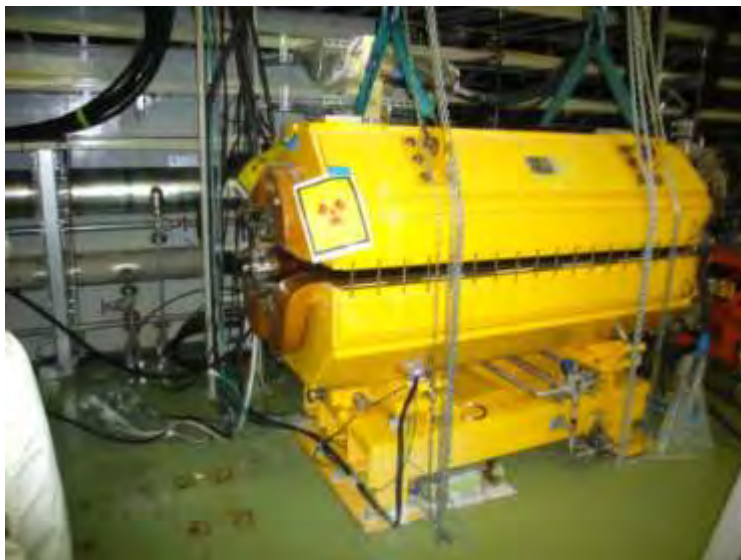
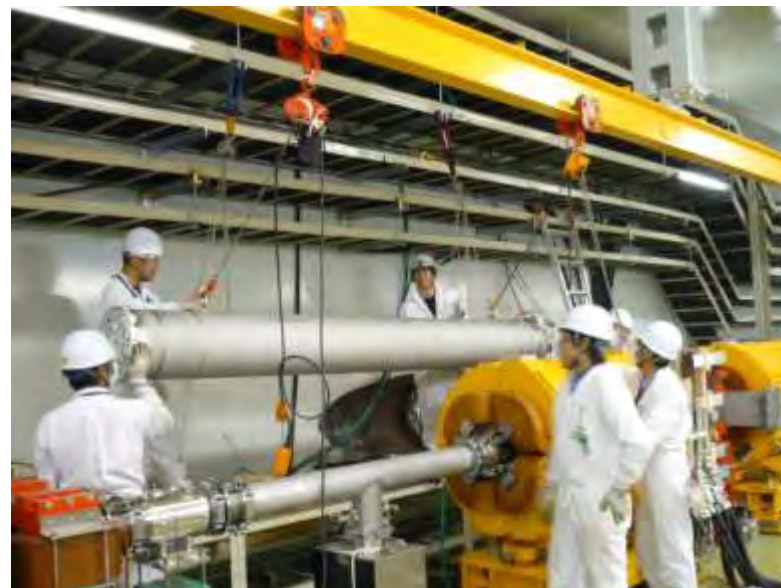
リングコリメータエリアのシールド増強など、夏期停止期間中に実施する機器の改修作業を開始。ビームパイプの取り外し作業などを実施(下写真)。

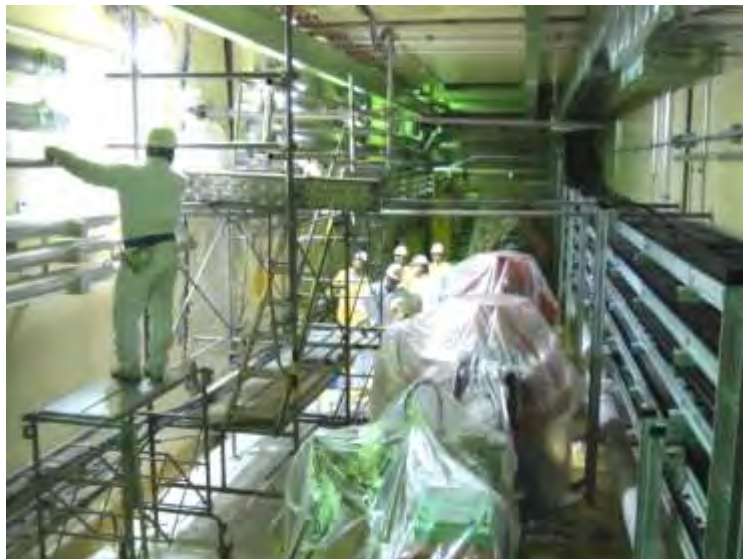
3NBT棟やトンネル内の床や壁の補修作業を継続。

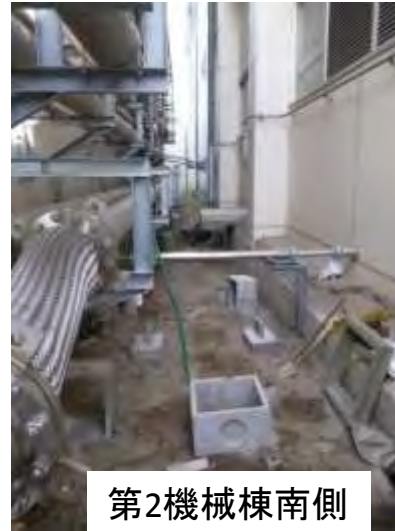
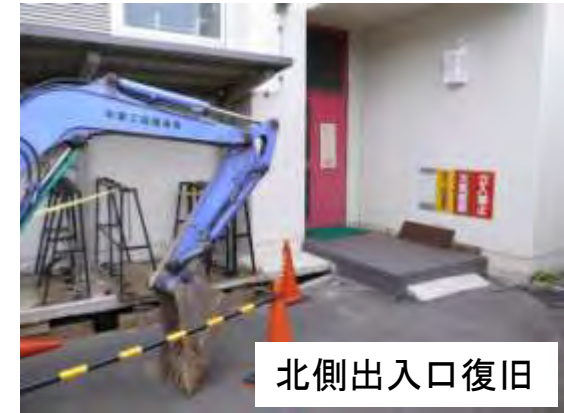
- ・建家外構部の復旧工事が進捗。
- ・実験ホール内の梁、壁補修工事も順調に進展。

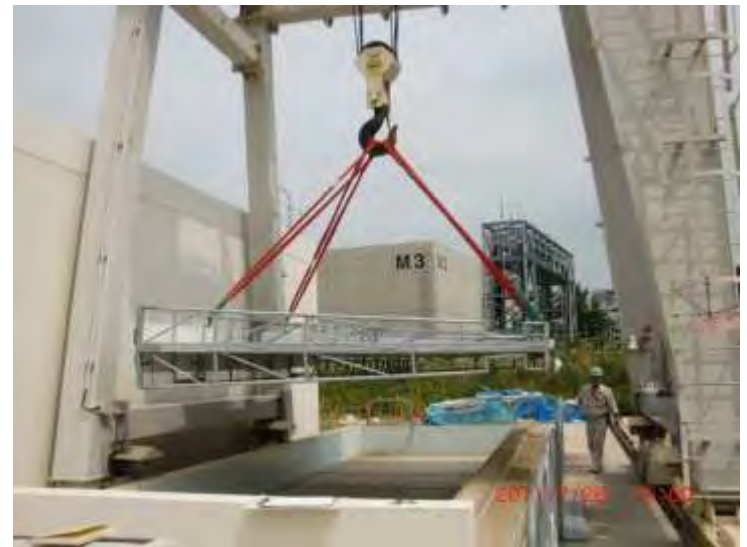
搬入口クレーン
