J - PARC各施設の8月までの復旧状況

平成23年9月

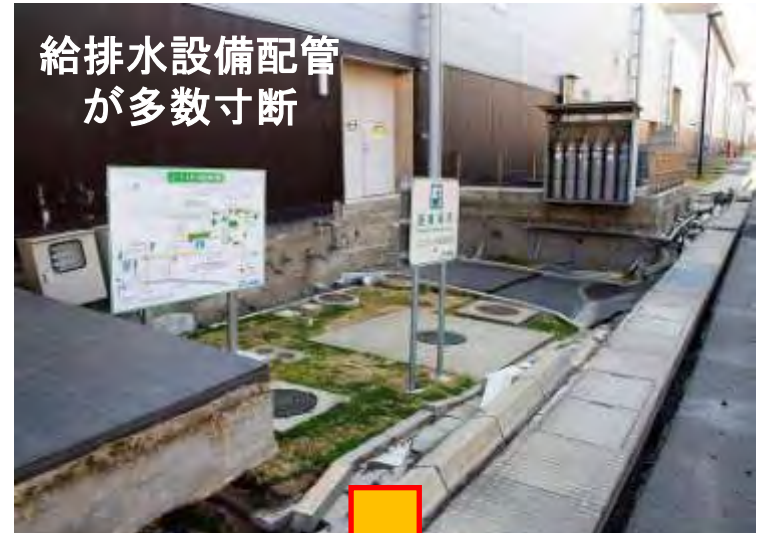
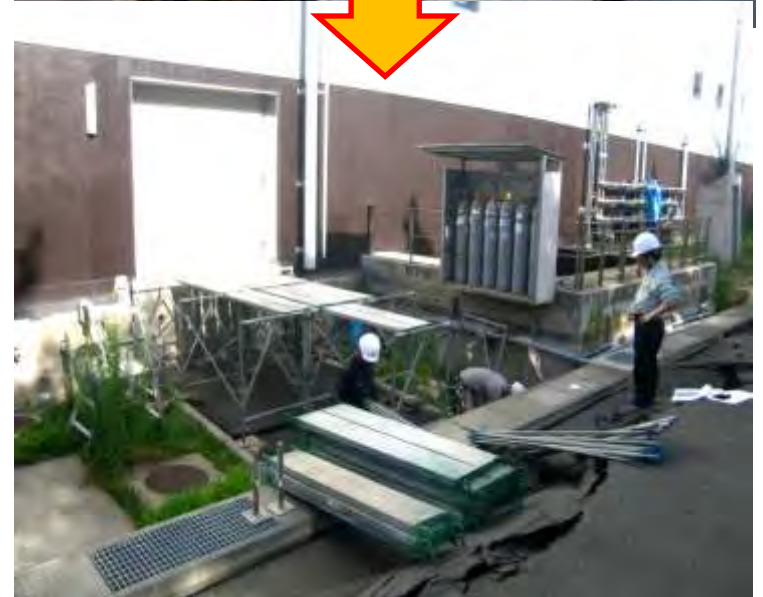
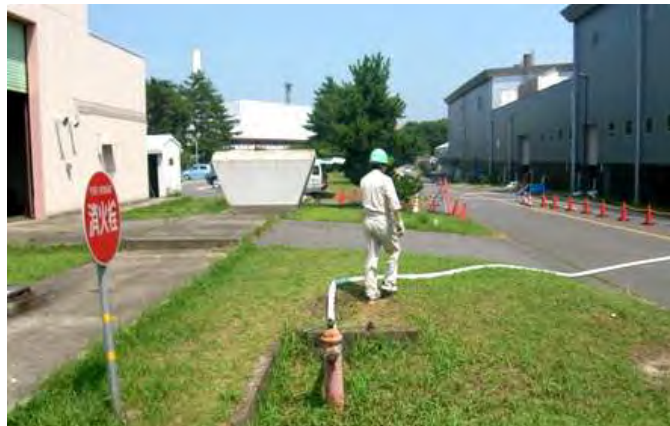
- ・建家周囲は大きく沈下した場所があり、埋設配管などが寸断された。
- ・機器・装置、及び建家内部の復旧作業を優先。

埋設配管が未復旧のため、屋外消火栓から給水

陥没部に足場を設置し、復旧作業機材等を搬入

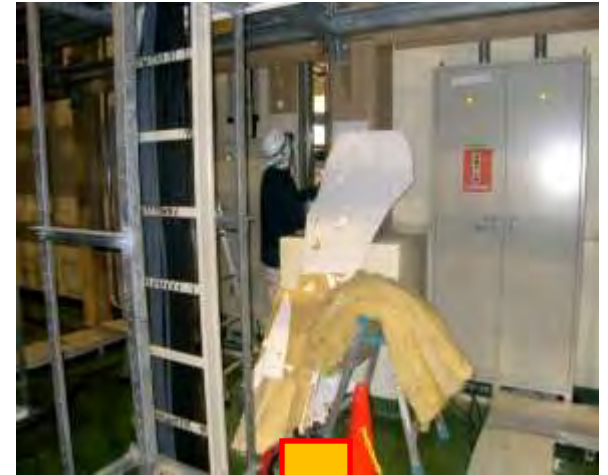
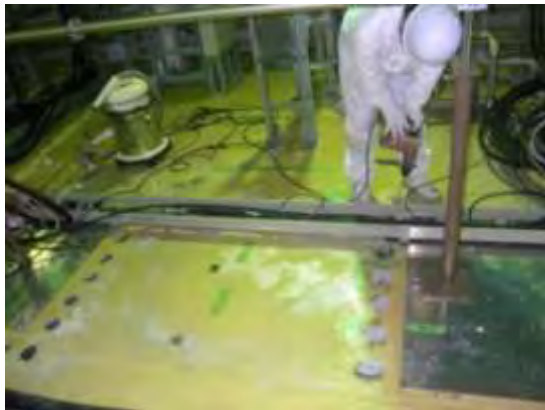
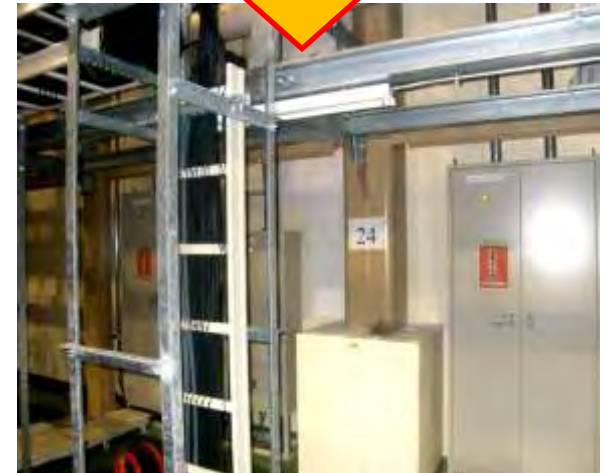
- ・地下トンネル部は岩盤まで設置した杭により、設置機器に大きな損傷はなかった。
- ・コンクリートのひび割れ部から地下水が漏水したが、排水作業、止水工事等は順調に進捗。

トンネル部の止水工事作業。右は修復完了状態

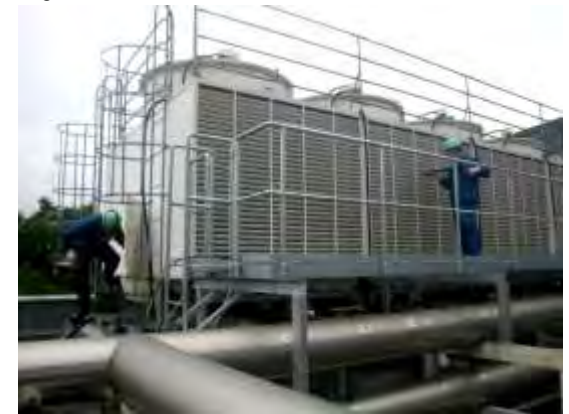
高圧水による冷却塔洗浄作業

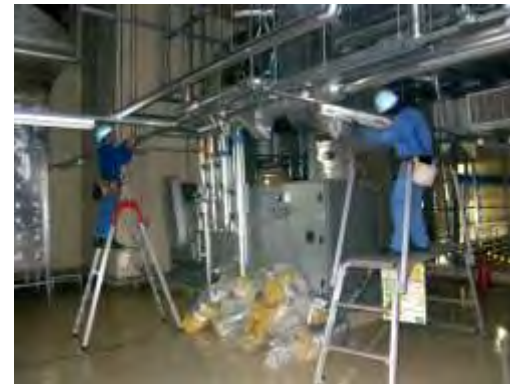
電源設備復旧作業

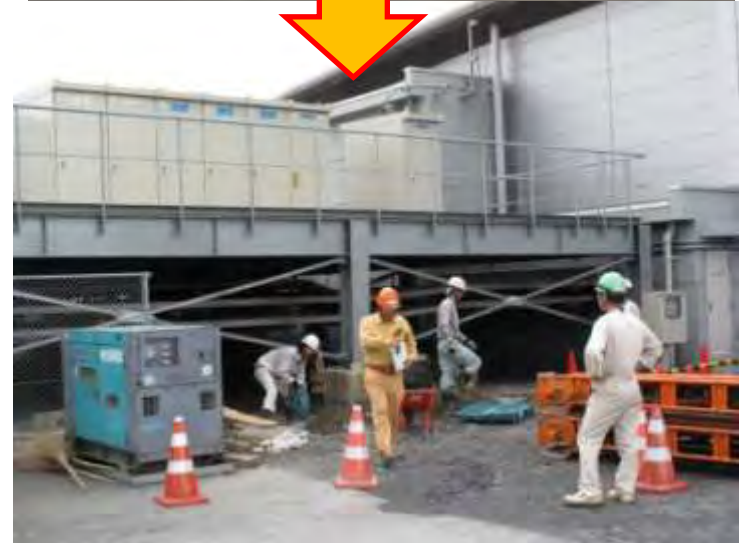
震災直後

- ・建家周囲が大きく沈下し、電源ヤードや周回道路、冷却設備等に大きな被害が出た。
- ・周回道路を復旧させ、資材・機器を搬入して復旧作業を実施。作業は順調に進捗中。
- ・沈下により傾いた電源盤などは、架台ごとジャッキアップして修復。通電を再開。

電源盤架台全体のジャッキアップ作業完了

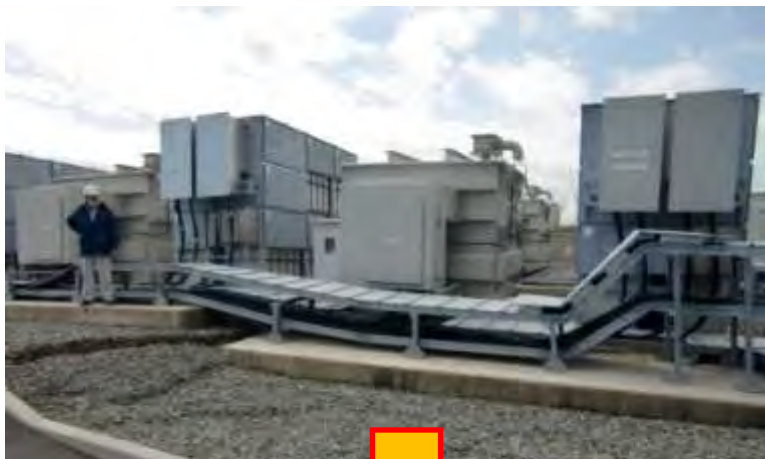
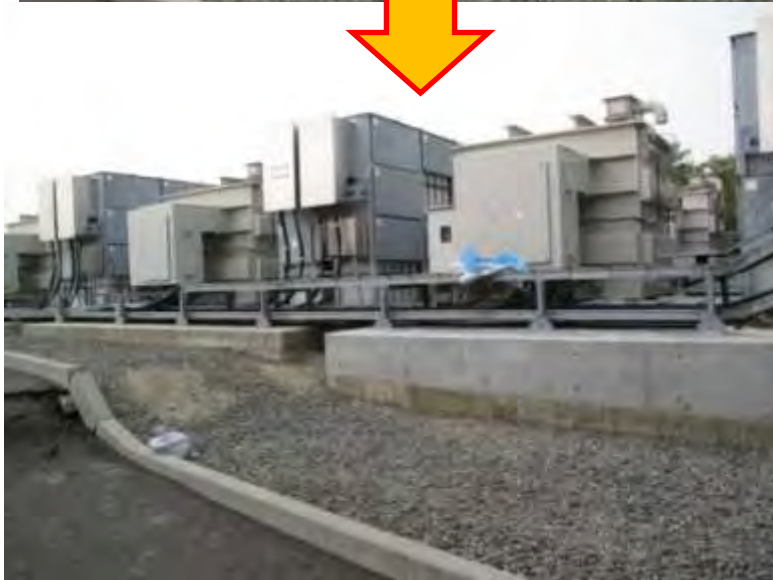
- ・電源ヤードの機器なども嵩上げ工事を実施して、傾きを修正。
- ・冷却水設備は仮設配管を設置。冷却塔なども一旦搬出して修理完了後に再設置。

変圧器、コンデンサ等の嵩上げ作業完了

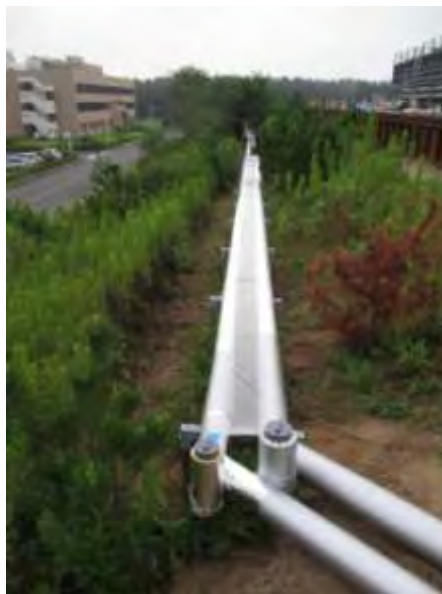
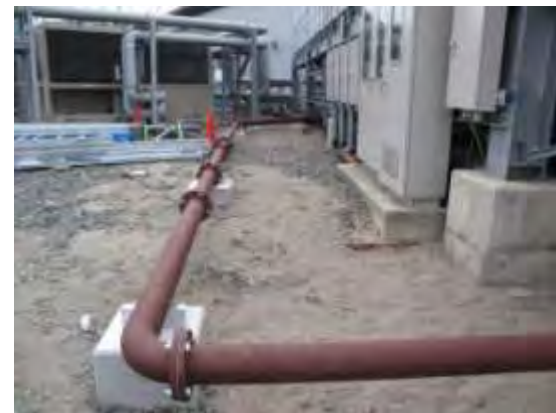
仮設配管を設置し、給水可能

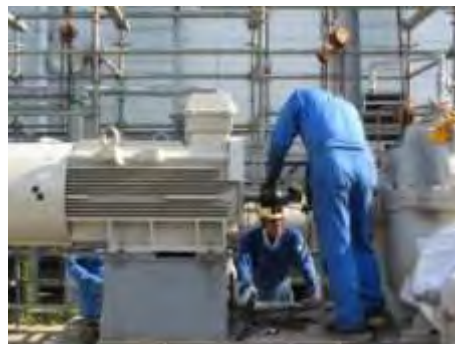
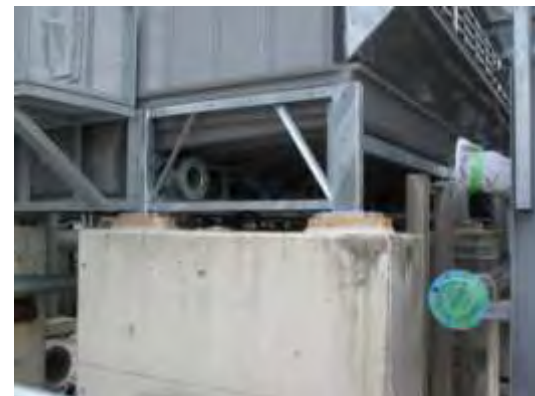
冷却塔の設置枠を補強して、設置作業完了。左はポンプ、モーターの精密調整作業

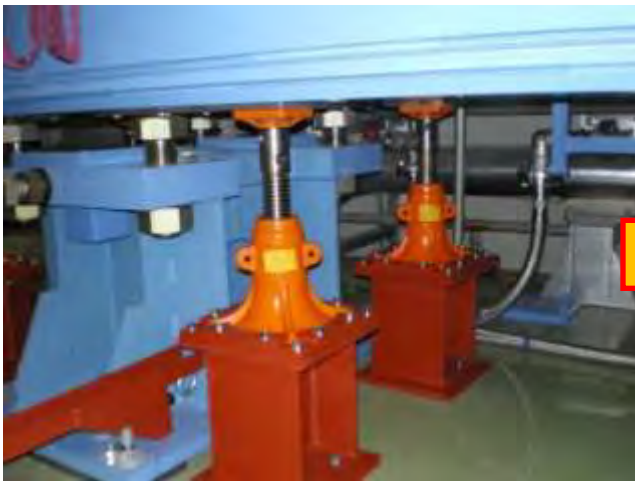
電磁石のジャッキアップ(架台との切り離し)

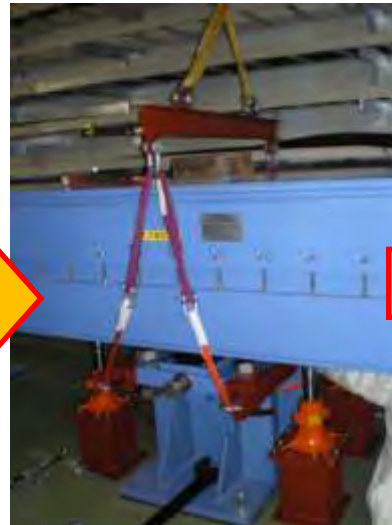
吊り上げ

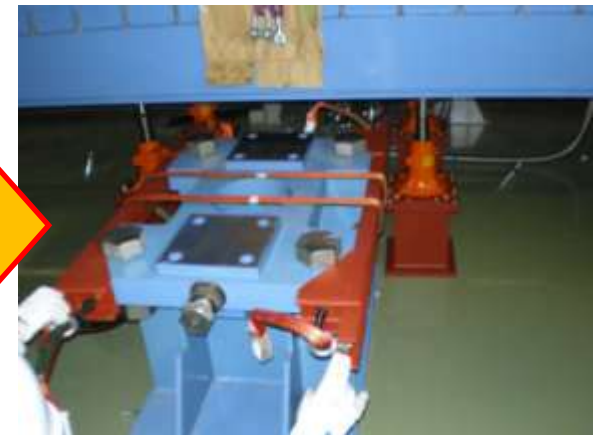
架台の引き出し、交換

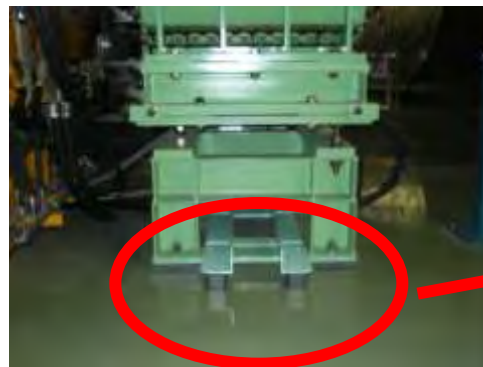
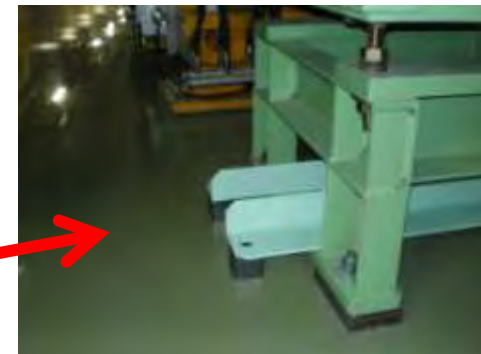
新しいアンカーボルトは既存のボルト近傍には設置できないので、アダプターを付けて設置

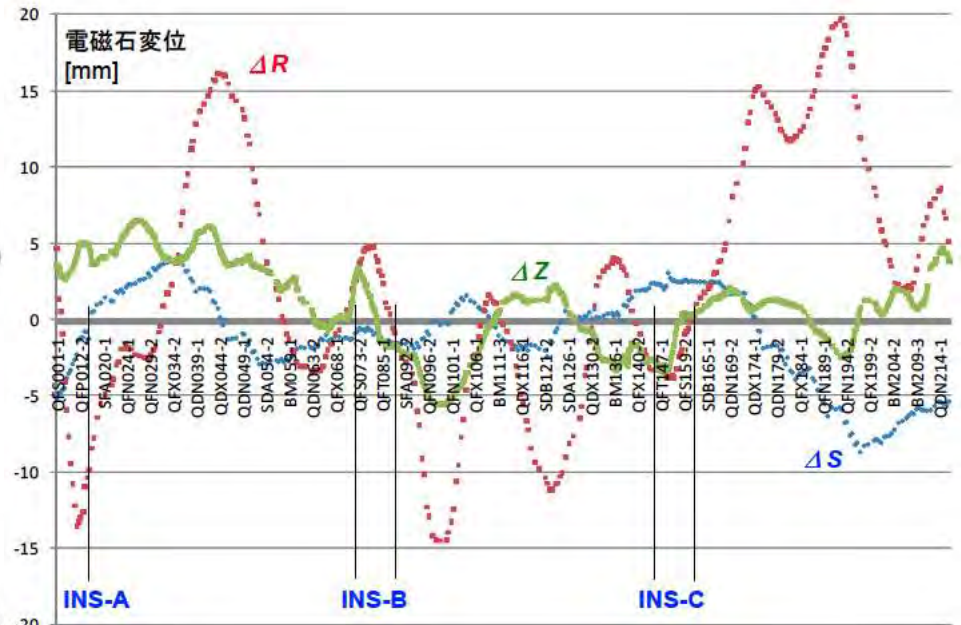
電磁石の垂直方向の変動

- ・水平、垂直方向ともかなりのずれがあることが判明
- ・電磁石架台の調整代を超えているものもあり、架台の交換やアンカーの打ち直しで対応
- ・全電磁石の再アライメントを8月から実施

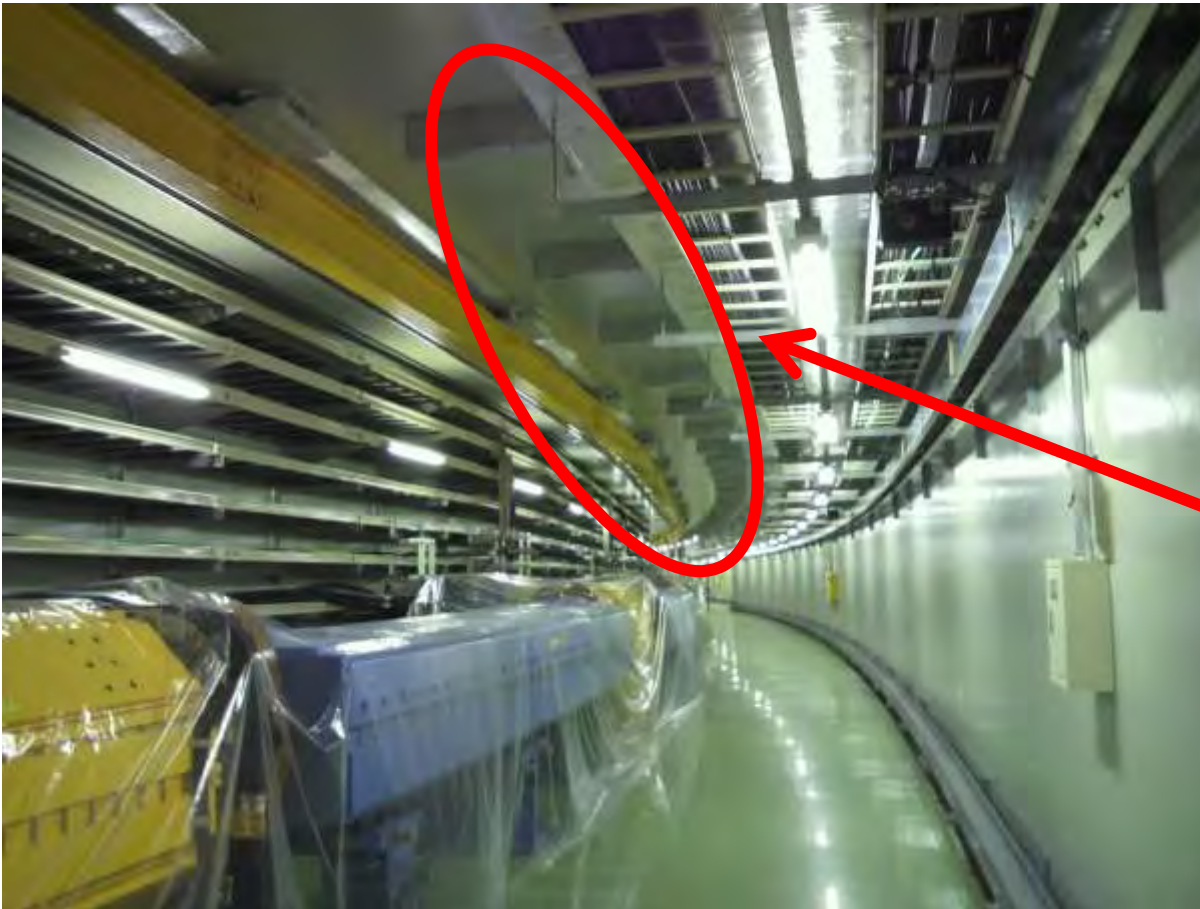
- ・運転再開に向けて、コリメータの増強、遅い取り出し部へのソレノイドコイル設置など機器の改修作業を実施。
- ・加速空洞のインピーダンス向上のため、電磁石と共用の冷却水系統を分離するための工事も実施中。トンネル天井部に支持金物等を設置。

加速空洞用冷却水配管
の支持金物の取り付け
(50GeVシンクロトロン
トンネル内部)

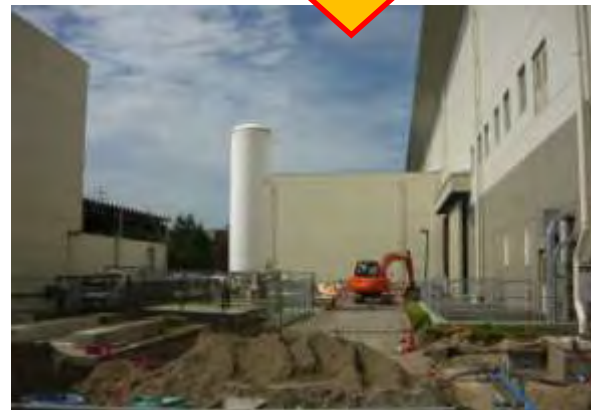
傾いた液体Heタンクを取り外して一次待避させ、基礎修復後に再設置する

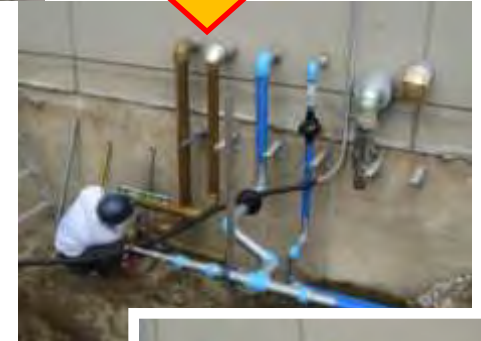
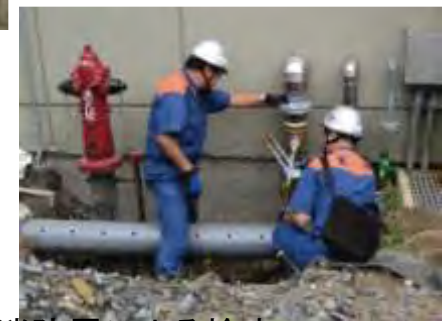
消防署による検査

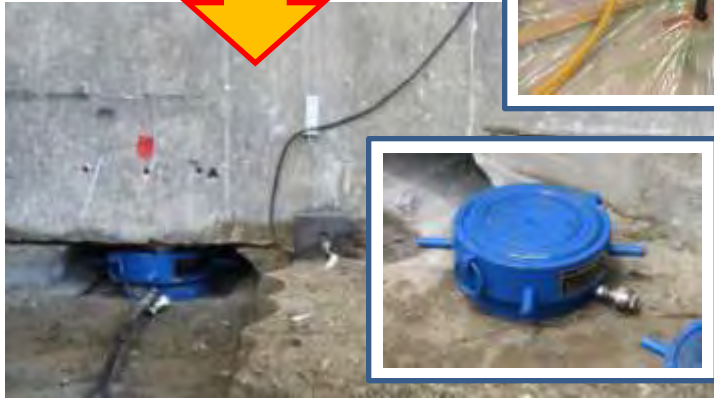
油圧ジャッキ(直径約30cm、揚力200t)を24基使用して、増設建家部をジャッキアップする。右上は床に開けた穴からのセメントを注入部

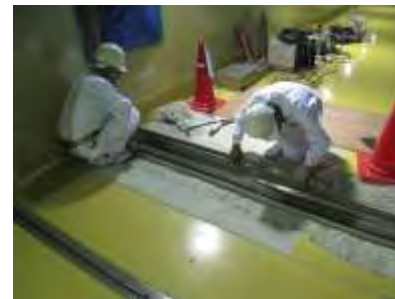
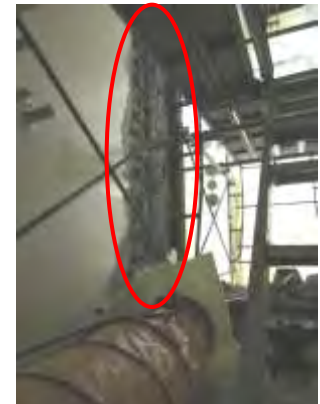
3NBTトンネル床のクラック補修(左)と、一部撤去したジョイント部壁コンクリート(右、赤丸部)

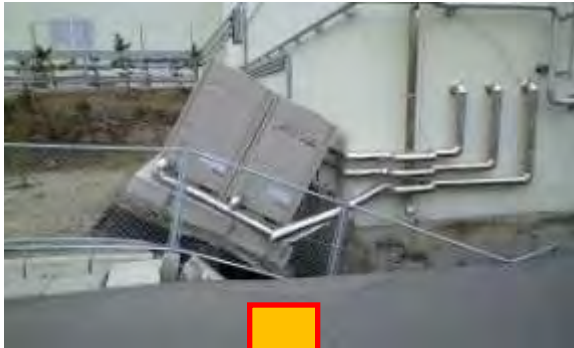
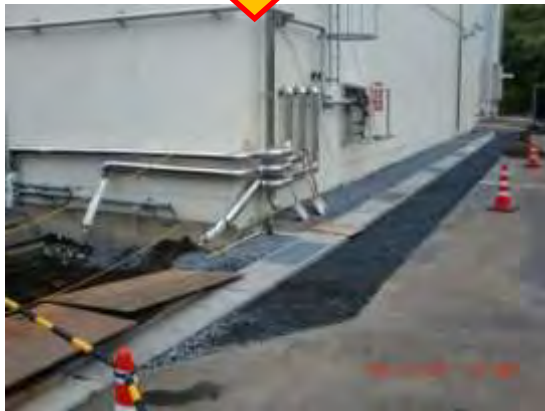
震災直後

陥没した地盤の埋め戻し作業完了。
埋設配管なども復旧。

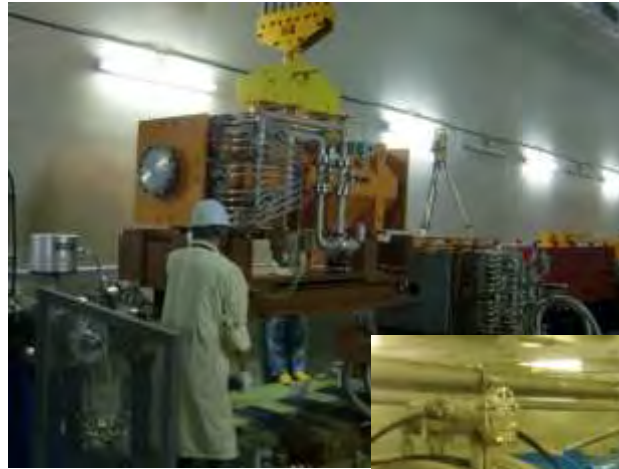
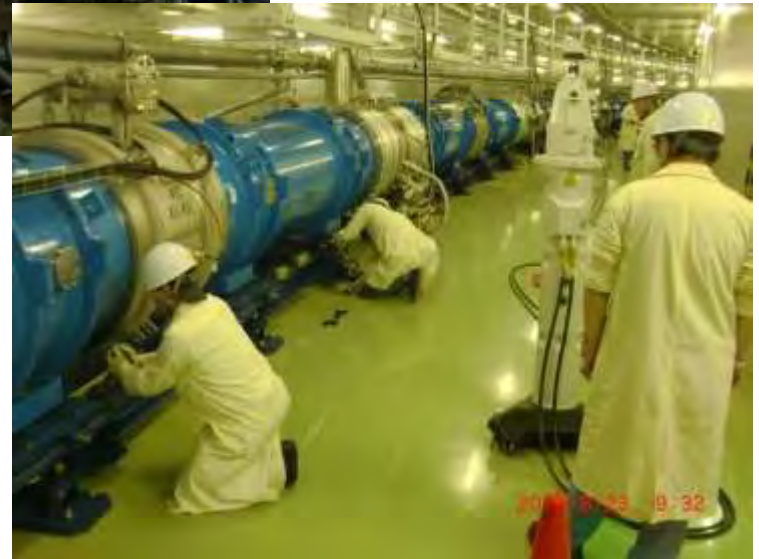
常伝導電磁石(上)、超伝導電磁石(下)ともアライメント
作業が順調に進行中。超伝導電磁石は冷却能力を強化
するための改良作業も並行して実施。

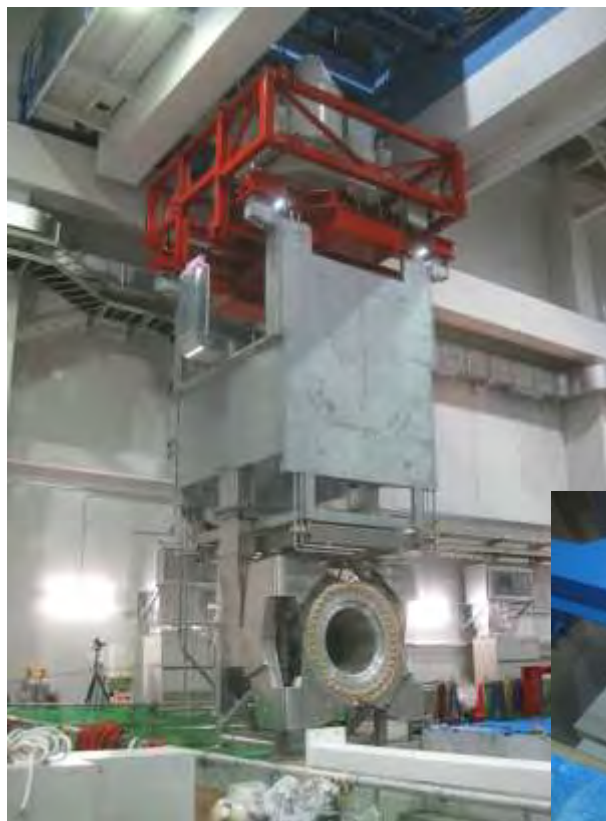
吊り上げて移動中の第3電磁ホーン(左)と、放射線遮蔽された点検・メンテナンスエリアに設置された第3電磁ホーン(右)。点検の結果、異常は見られなかった。

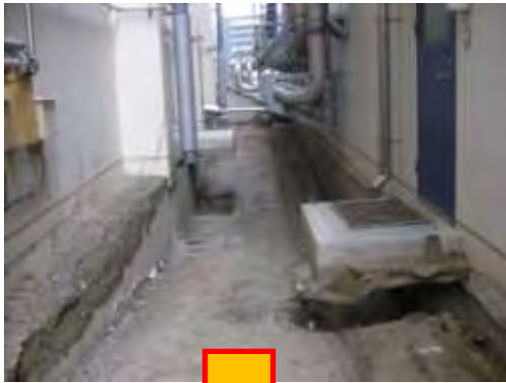
震災直後

陥没した地盤の埋め戻し作業完了。
埋設配管なども復旧。

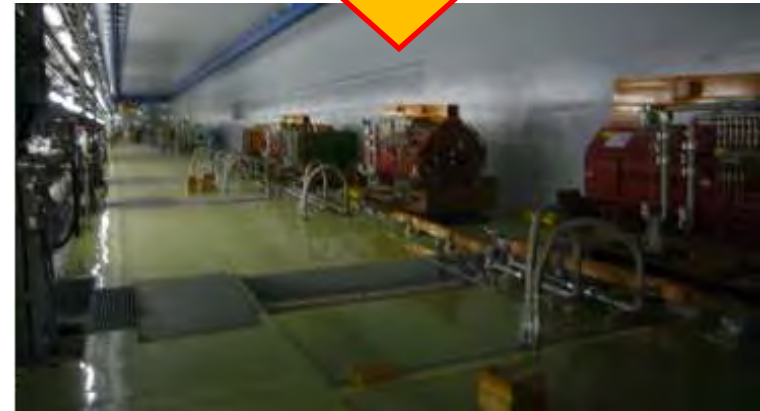
スイッチヤードの電磁石は、測定の結果、
全数のアライメント作業が必要なことが
判明し、作業を実施。順調に進行中。
