J - PARC各施設の10月までの復旧状況

平成23年11月

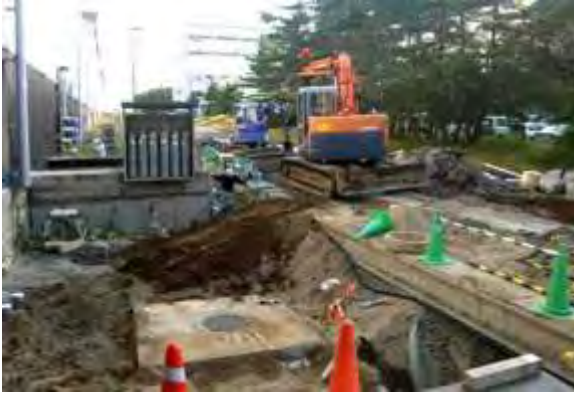
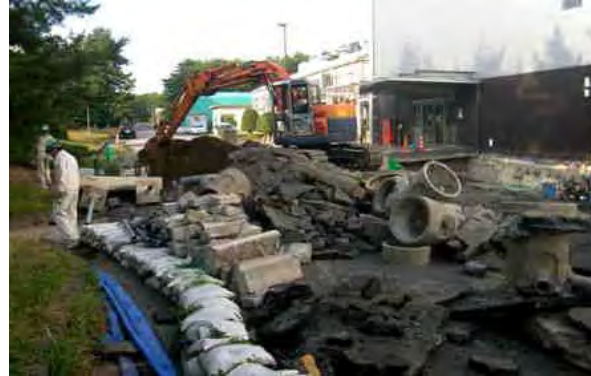
リニアック棟玄関前陥没部の復旧作業状況

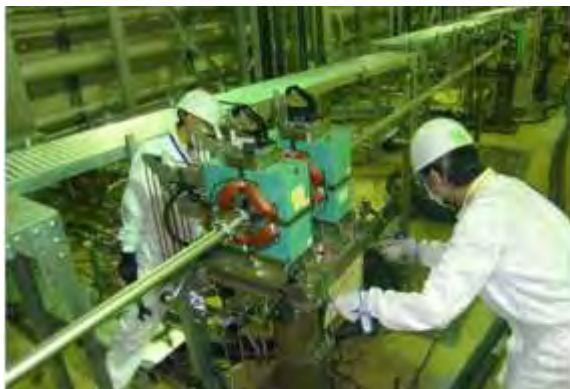
L3BT電磁石アライメント作業

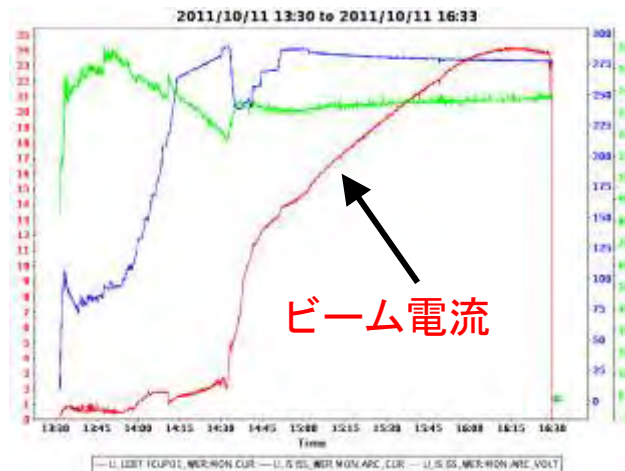
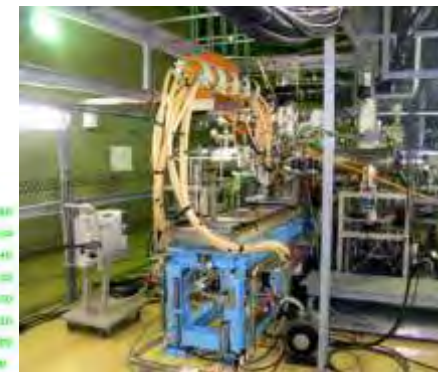
イオン源(上)と、調整運転の状況(左)
3時間運転で24mAに到達

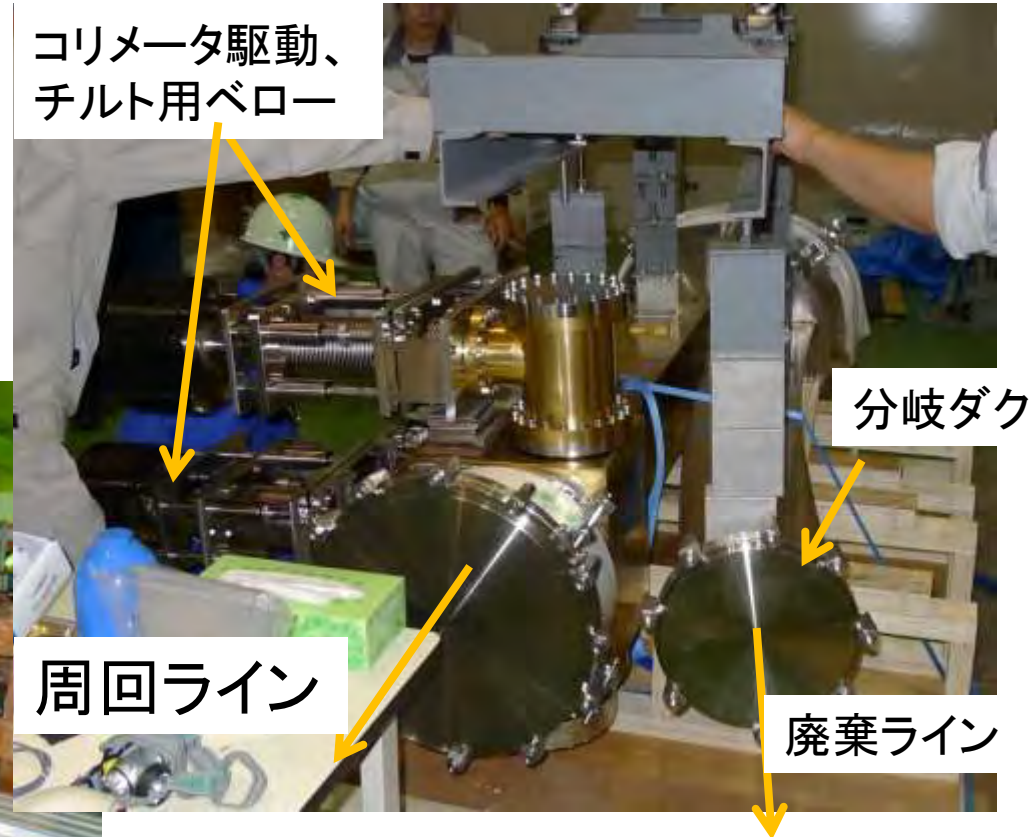
コリメーターの真空容器への取り付け、
取り付け後ベーキングも実施

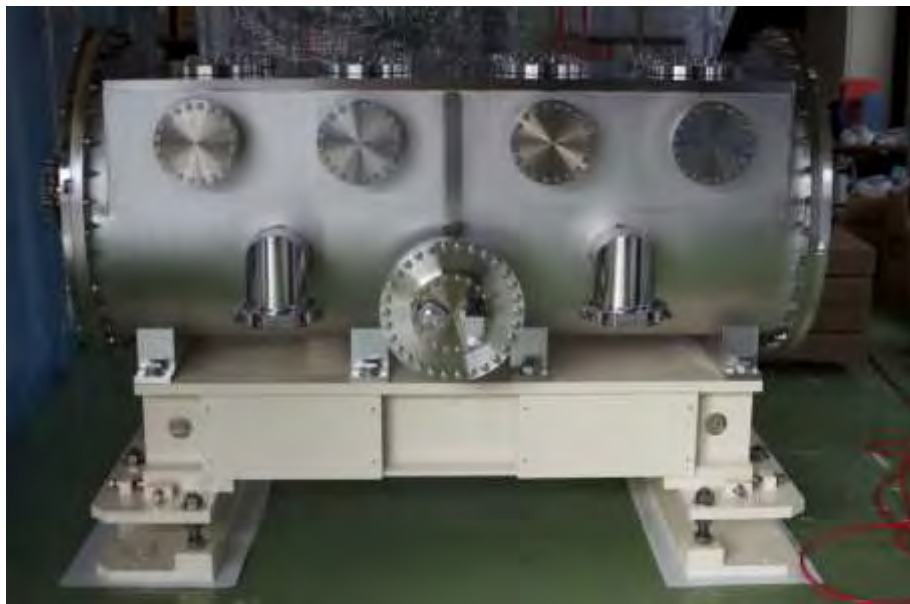
新・入射キッカーの真空
チェンバー(上)と、マグ
ネット台座の組み立て
(右)

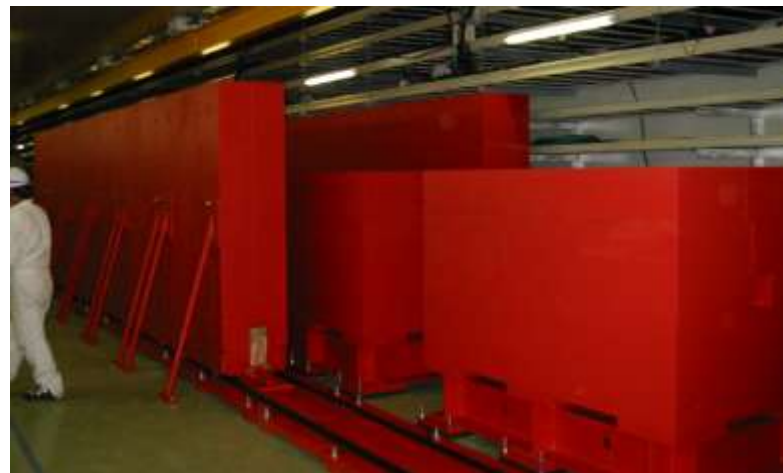
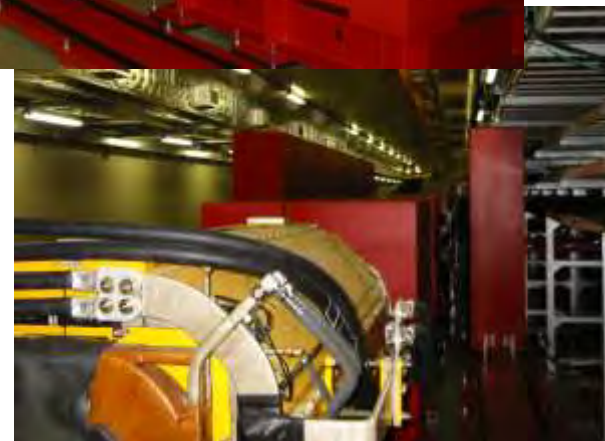
リングコリメータエリアの新しい
アブソーバーと壁型遮蔽体

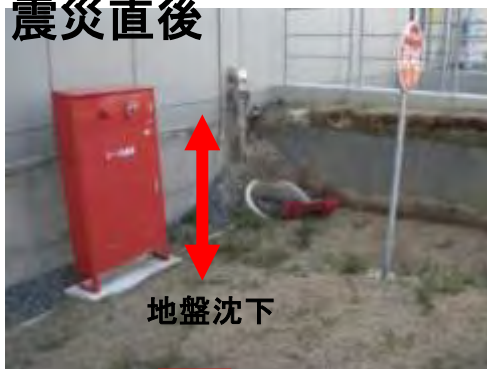
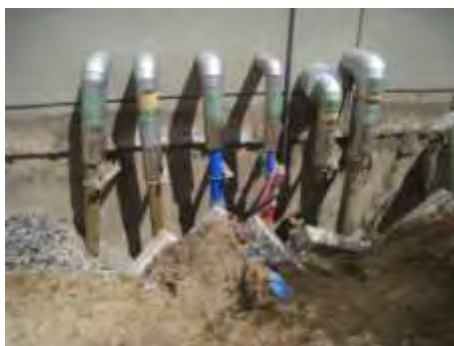
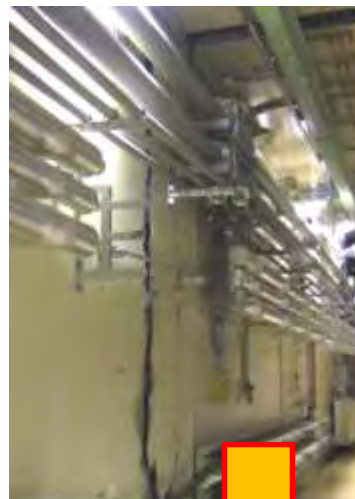
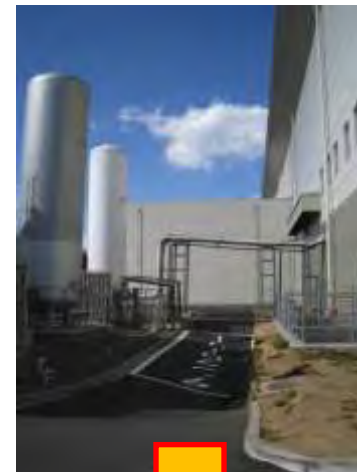
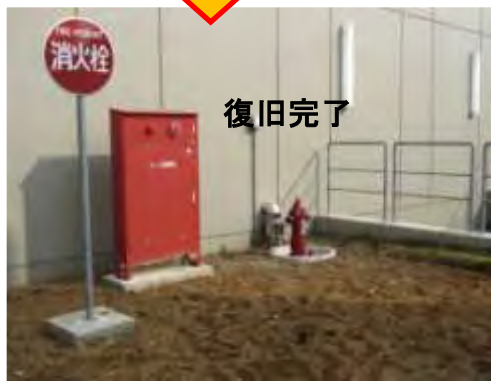
震災直後

地盤沈下

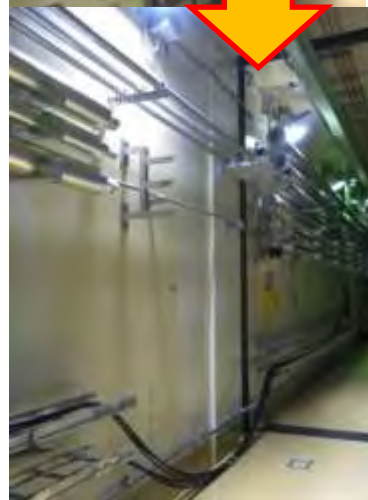
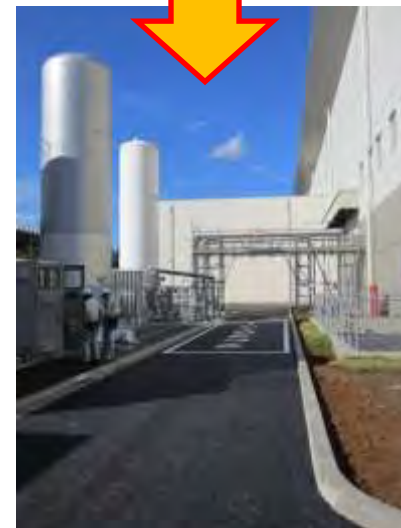
建物周囲の地盤沈下に伴う配管断裂などを復旧。

3NBTトンネル
Expジョイント部の
復旧完了

地盤沈下で傾いた
液体Heタンク部を
復旧、地盤も補修

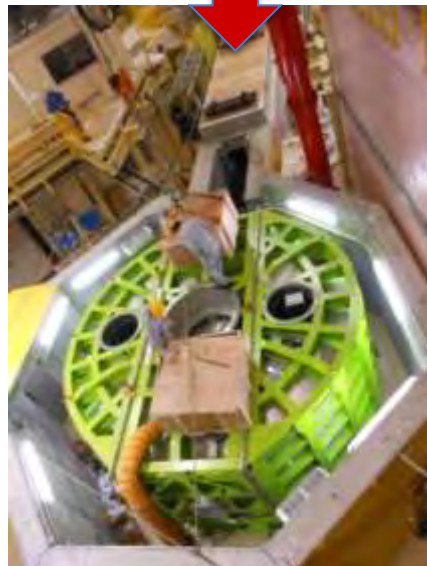
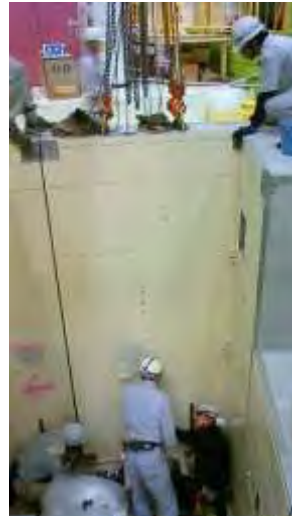
西側建家での →
測量、ケガキ作業

←遮蔽体の
再設置 (BL-17)

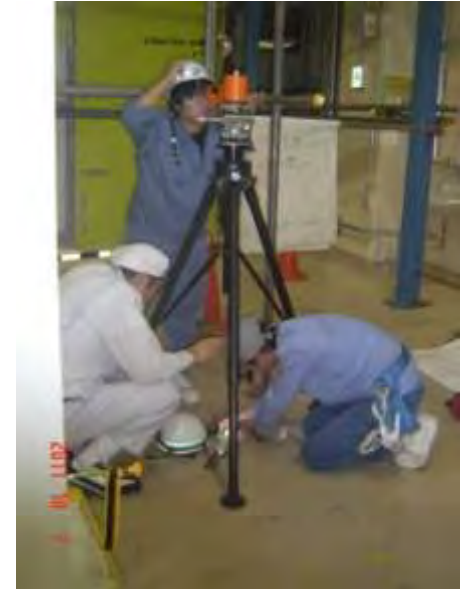
BL18壁XYステージ

BL19壁XYステージ

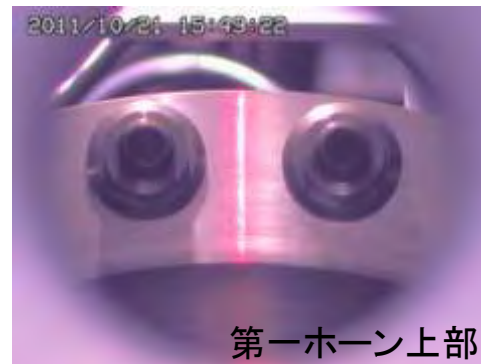
第一ホーン下流側は、第二ホーン中心穴を通してカメラで観測、歪みは1mm以下。

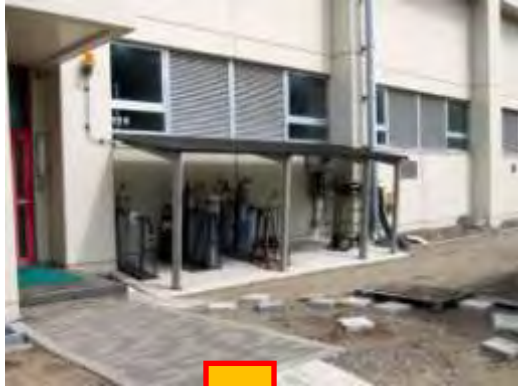
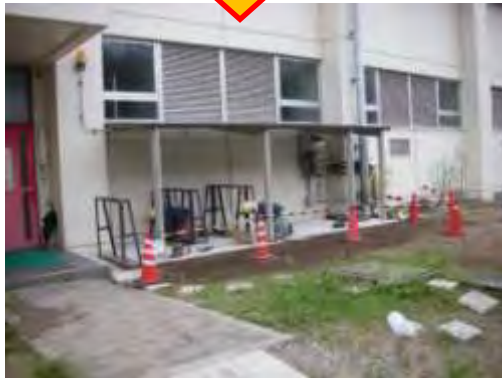
ポンベスタンド付近の
復旧工事完了

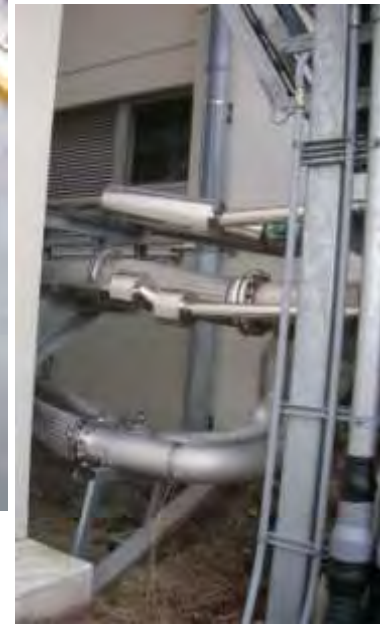
↑ 冷却水配管の
歪み修正工事に
着手
