# J-PARCハドロン実験施設の 事故について

平成25年6月28日  
J-PARCセンター

# 事故対応の問題点

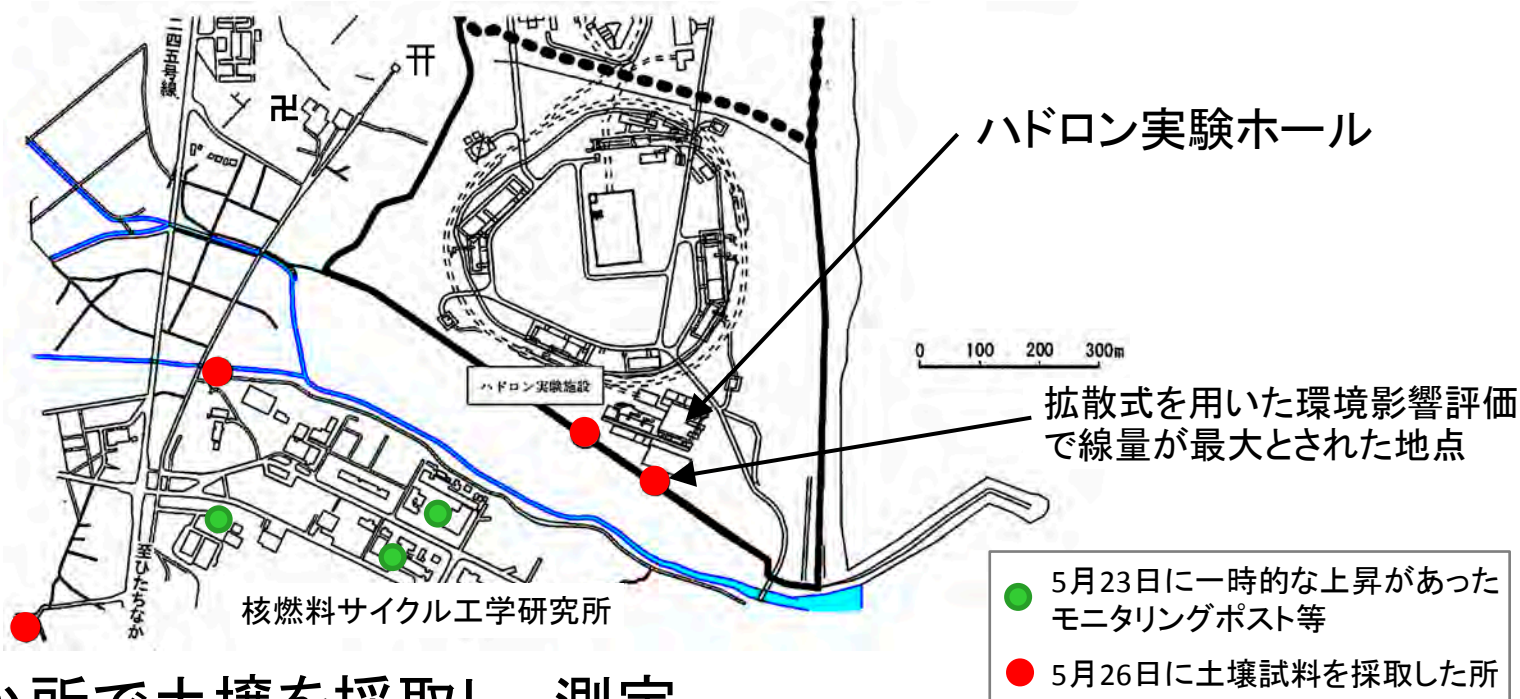
- 放出された放射性物質による影響は、ハドロン実験ホールからほぼ西方向の狭い範囲に限定
- 一般環境における最大線量は実験ホールの最も近い所  
23日に放出した時間帯全体で、0.29マイクロシーベルトと評価

- 周辺4か所で土壌を採取し、測定  
→ この事故による放射性物質は、どの地点でも検出されず
