# ハドロン実験施設の放射性物質 漏えい事故の現況

J-PARCセンター  
(平成25年10月31日～平成25年11月2日)

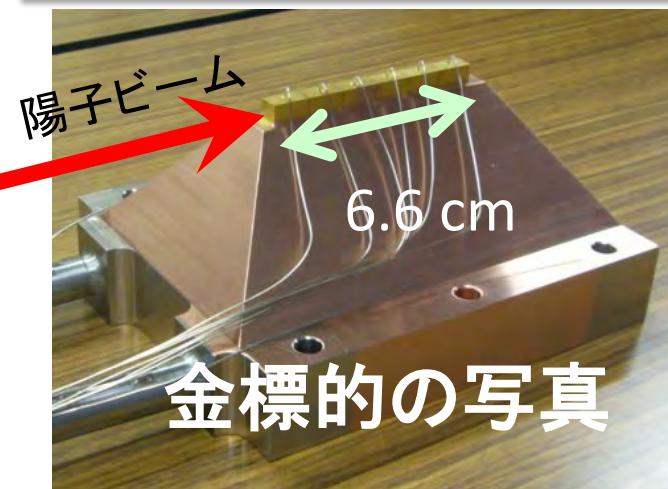
金標的の写真

- ・異常なビーム
- ・標的が異常な高温に
- ・放射性物質の発生
- ・実験ホールへの漏えい  
→ 作業者の被ばく
- ・実験施設外への漏えい  
→ 管理区域外へ

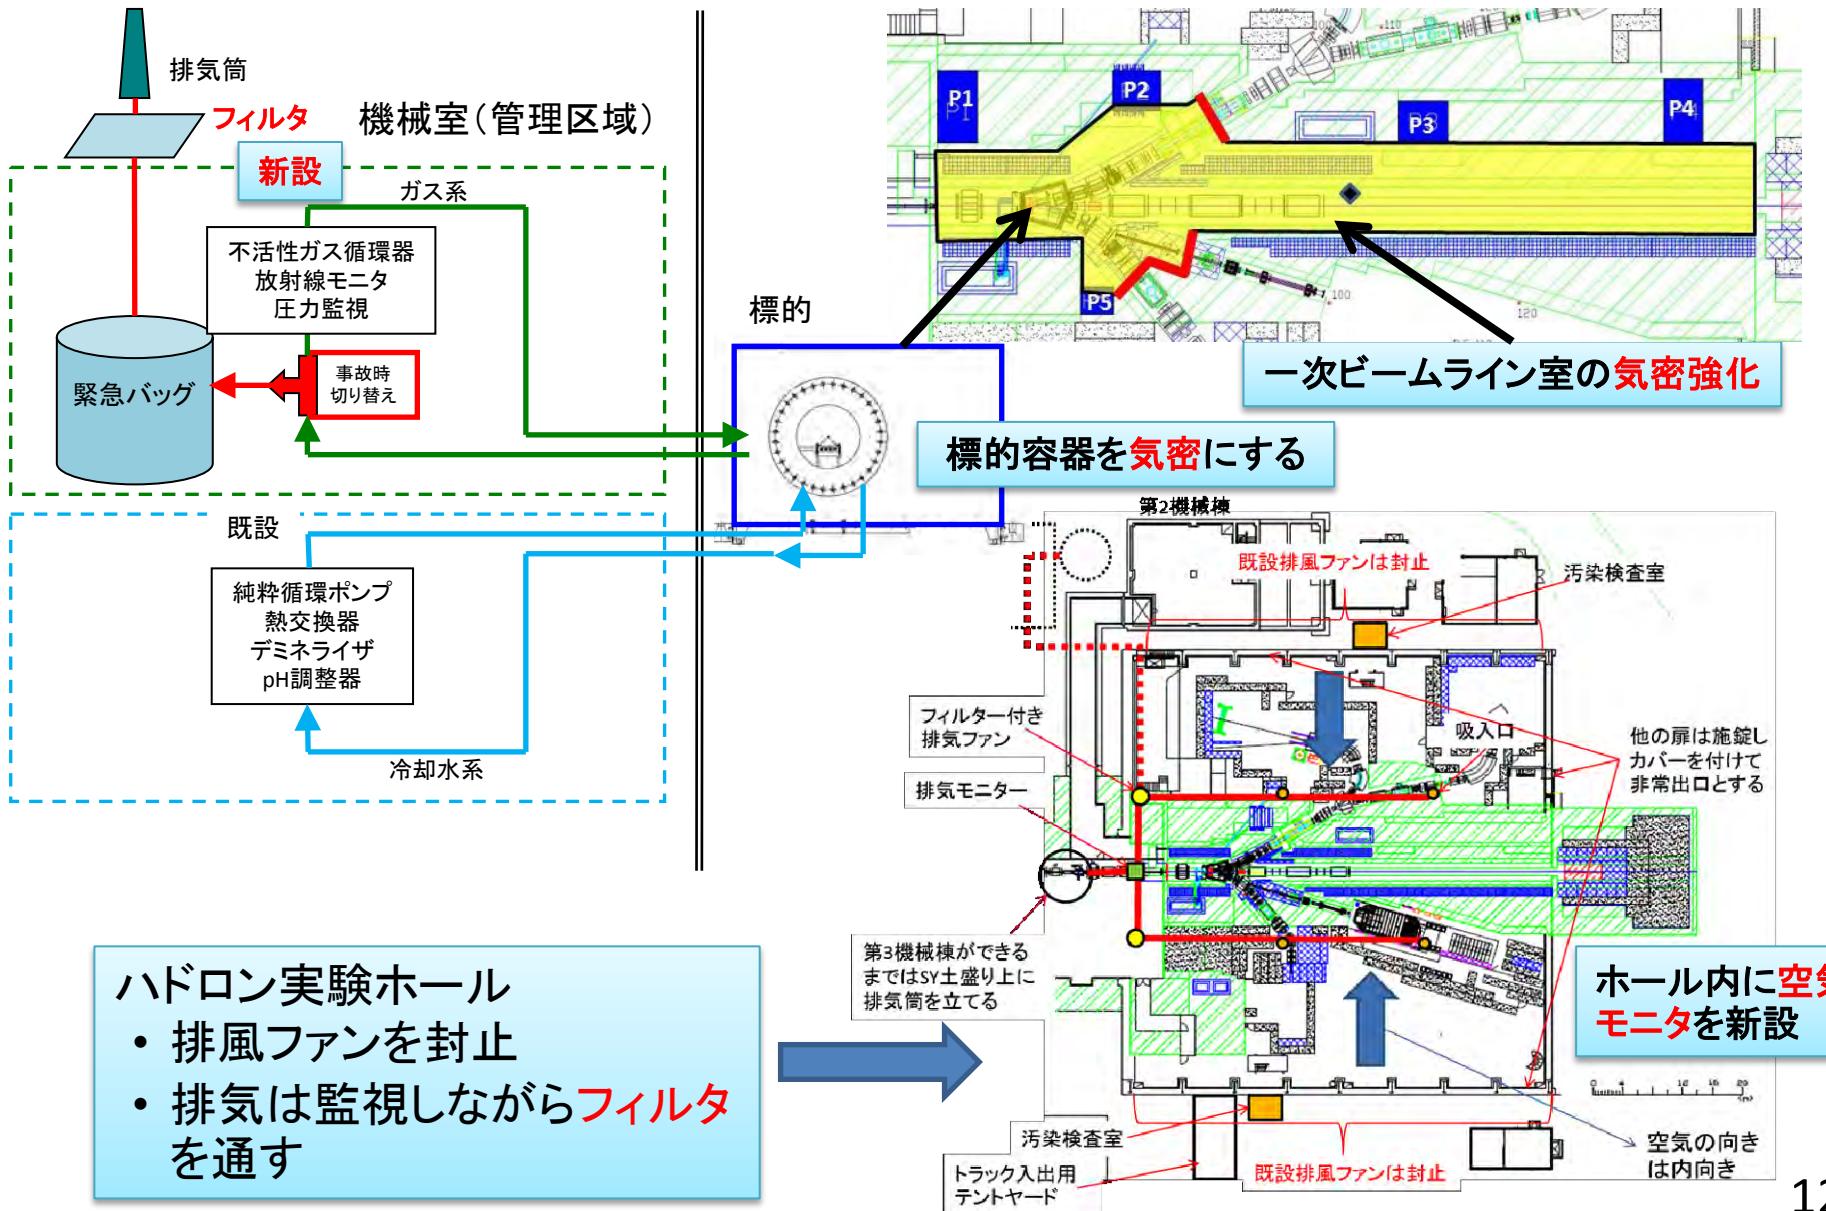
# ハドロン施設に関する再発防止策

- ・標的容器の気密化
- ・ガス循環系と監視装置の新設
- ・標的温度監視の強化
- ・加速器調整中の標的の退避

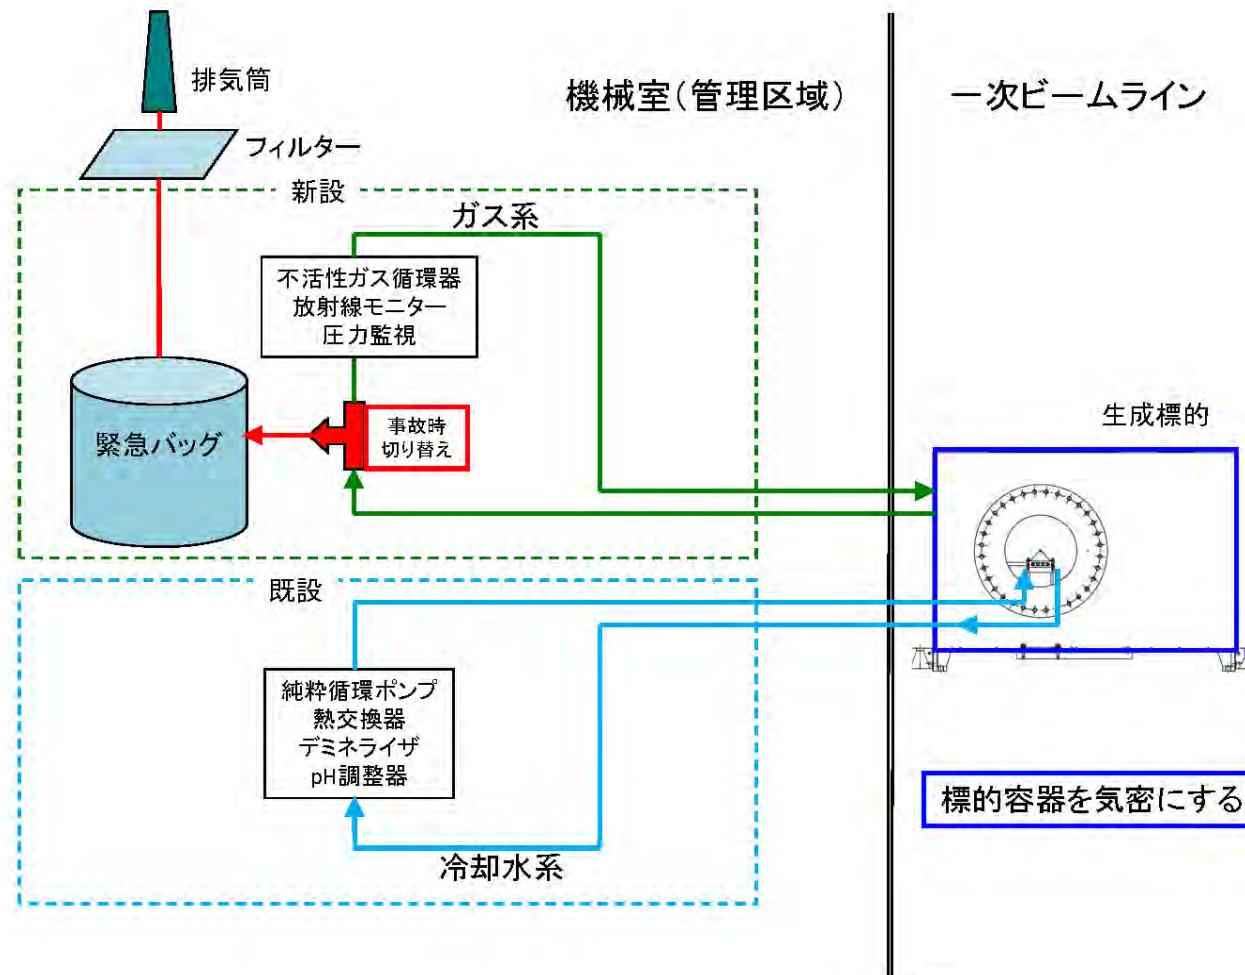
# 一次ビームライン室の気密強化

- ・一次ビームライン室天井遮蔽体の気密強化
- ・二次ビームライン開口部の気密強化
- ・ケーブル貫通口の気密強化
- ・放射線監視の強化

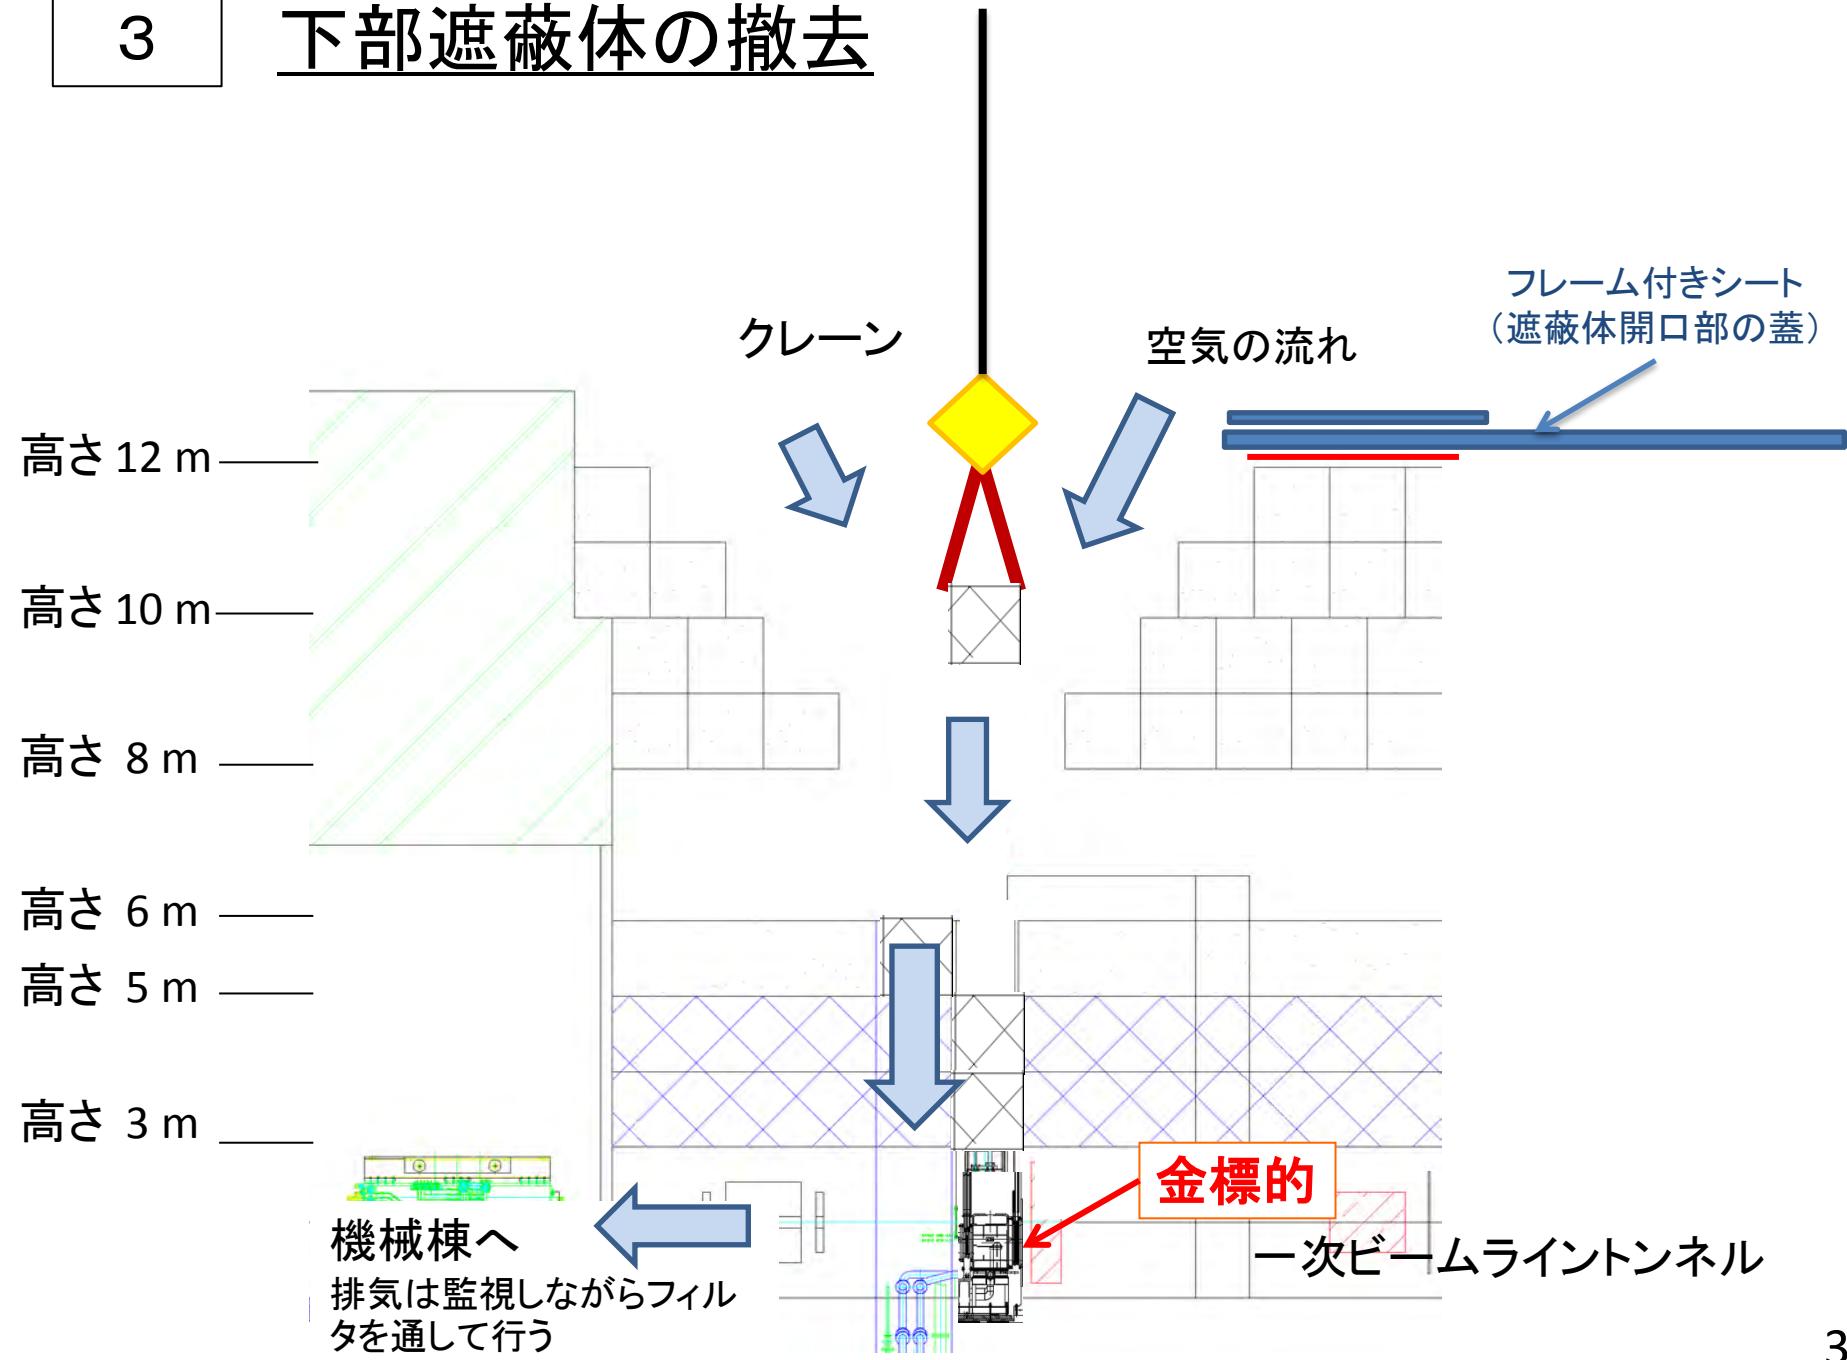
## 下部遮蔽体の撤去

- 事故の原因となった金標的の状態を直接観察する調査を開始するため、標的周辺の遮へい体を一時撤去します。
- 遮へい体を撤去する際は、ハドロン実験ホール一次ビームライントンネル内の空気を連続的に排気しつつ作業を行います。
- 空気は、フィルタ(HEPAフィルタとチャコールフィルタ)を通し、法令で定められた排気中濃度限度のおよそ100分の1以下に低減して、監視しながら排気します。
- 高所作業等への安全対策を十分実施して行います。
- 標的の直接観察には、遮へい体の取り外し作業を開始してから3週間程度かかる見込みです。
