7月の復旧工事進捗状況 リニアック-1

建家復旧工事

装置・機器復旧作業

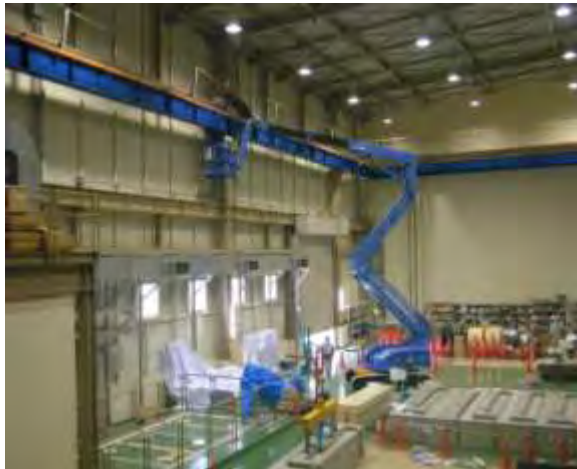
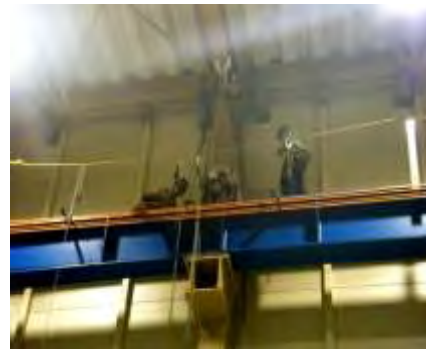
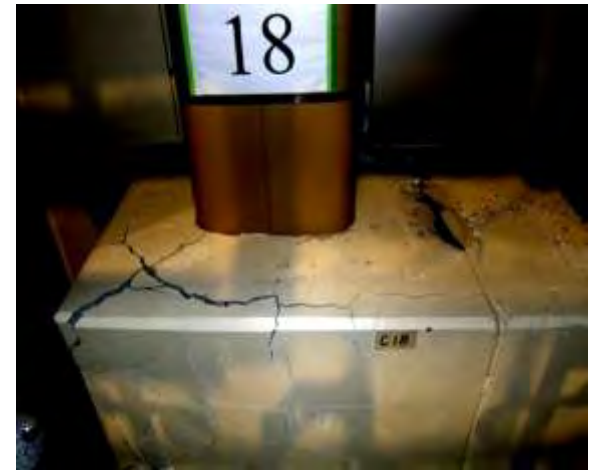
クライストロンギャラリ(第2工区)の屋根支柱根巻きコンクリート部のクラック幅を測定。保守方針を決定(右写真)

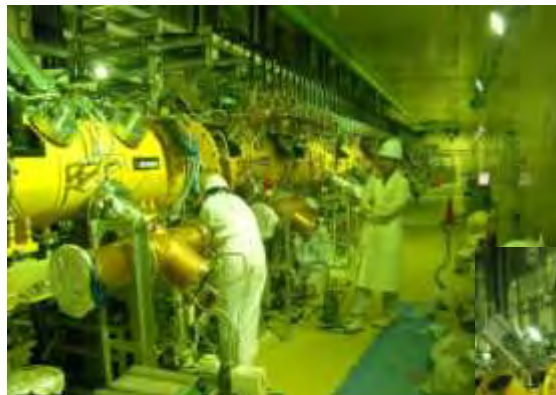
加速空洞

- ・DTL、SDTLのアライメント作業を継続。
- ・DTLのアライメントでは、3空洞とも直線からの位置ずれは0.1mm以内を確認。長手方向のギャップも0.1mm以内。

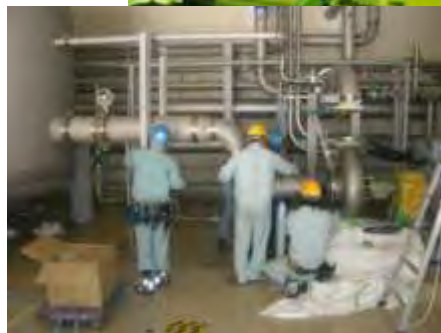
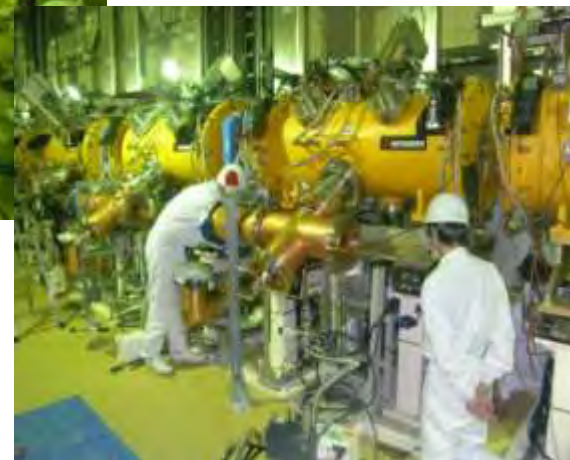
冷却水設備、その他

- ・冷却水配管、ポンプ等の修復作業を継続。
- ・クライオポンプの取り外し、メンテナンス作業などを実施。

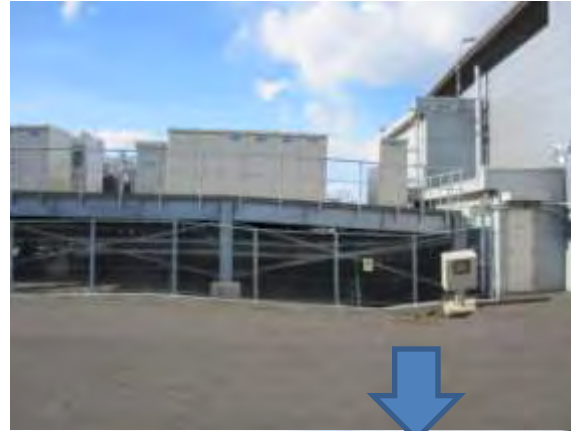
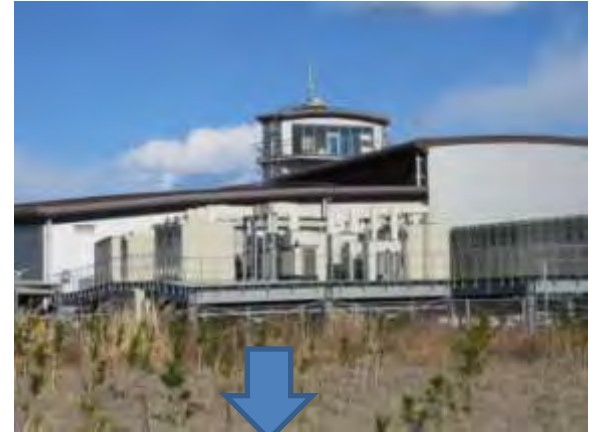
- ・高圧受電設備架台のジャッキアップ作業完了

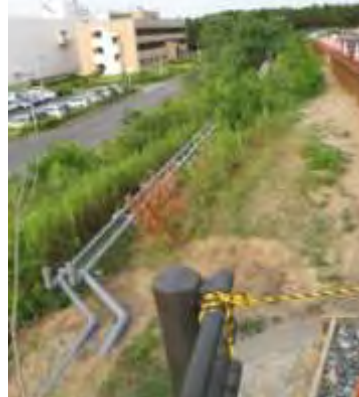
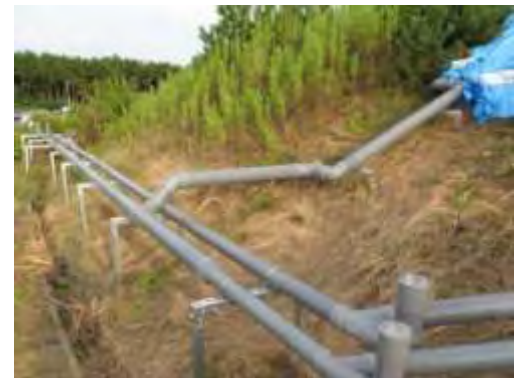
- ・屋外排水管の復旧工事も完了

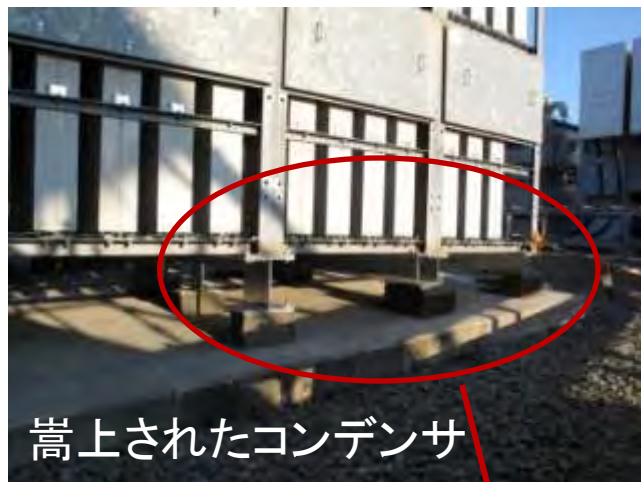
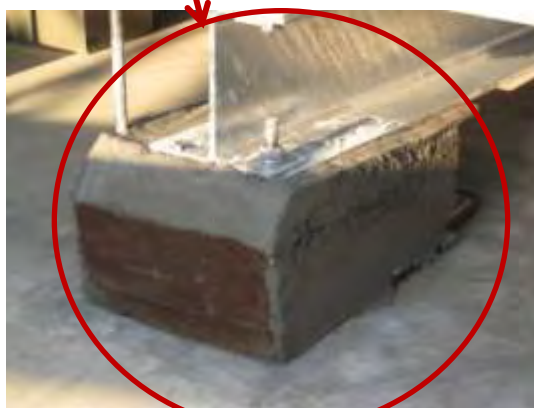
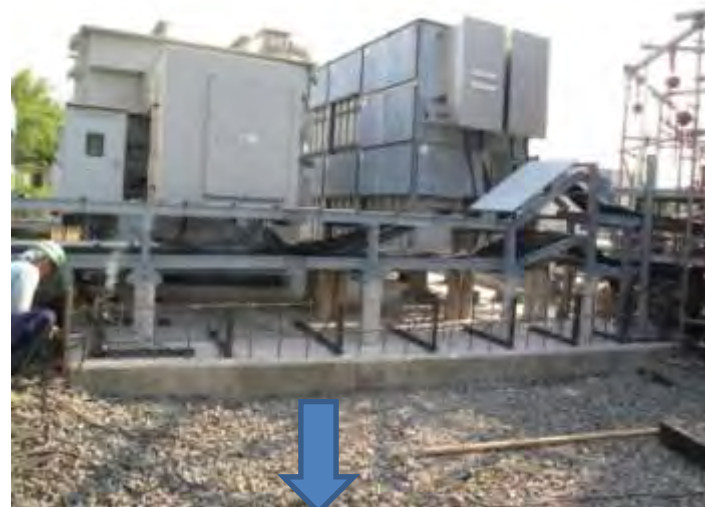
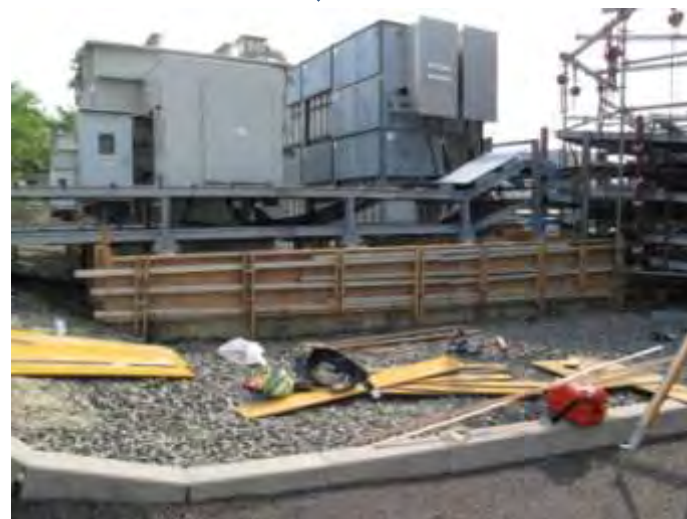
沈下したコンデンサや変圧器の嵩上げ工事、復旧工事を実施

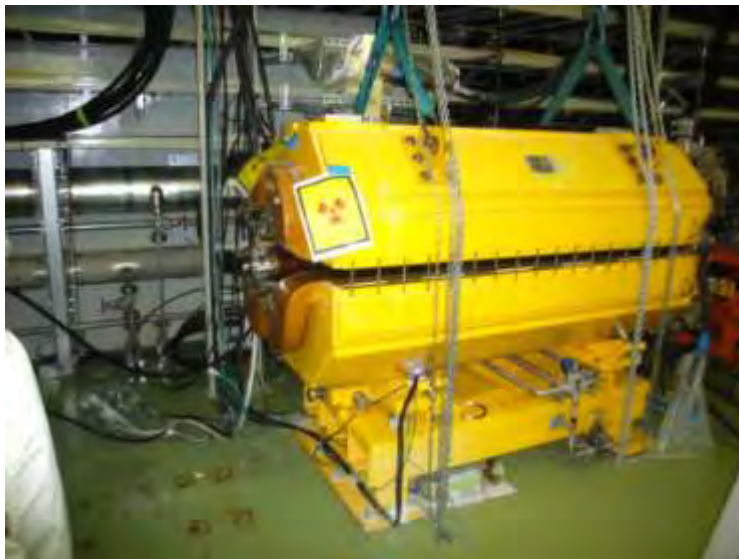
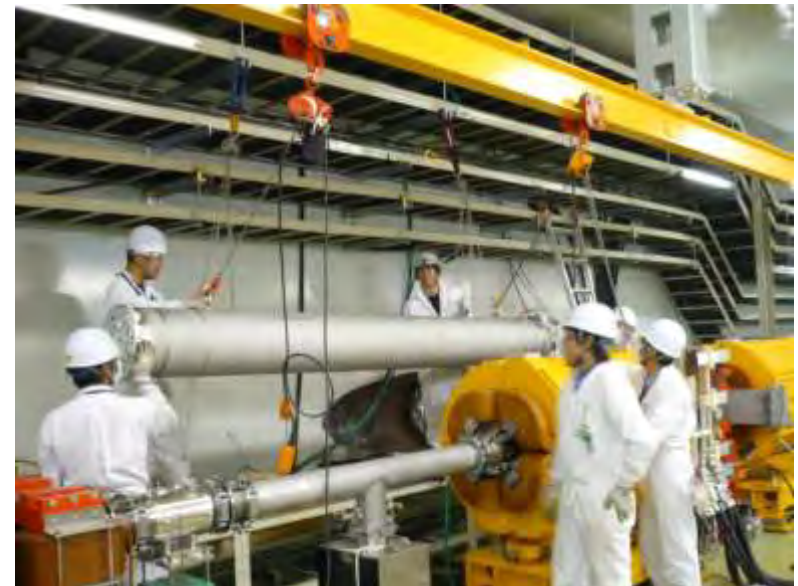
リングコリメータエリアのシールド増強など、夏期停止期間中に実施する機器の改修作業を開始。ビームパイプの取り外し作業などを実施(下写真)。

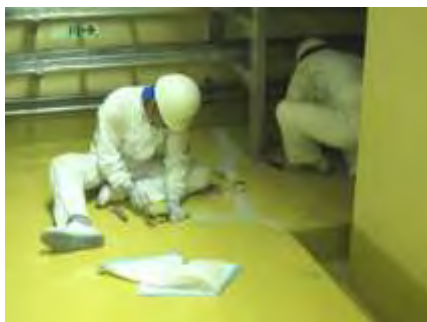
壁に設置した配管の撤去作業壁の配管を全て撤去した後、補修作業を開始する。

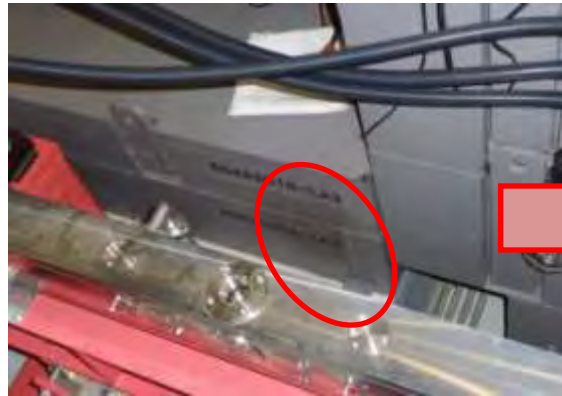
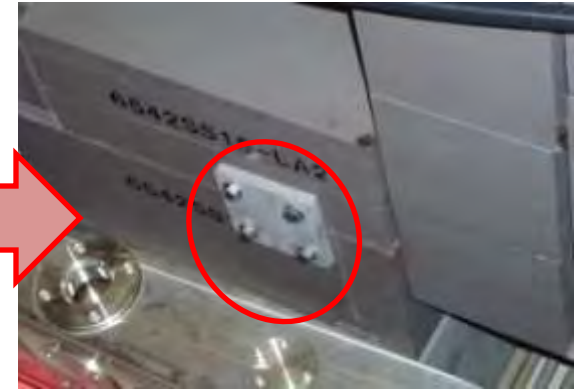
・前置き遮蔽体の修正作業を継続。側部遮蔽体に締結プレートなどを敷設。

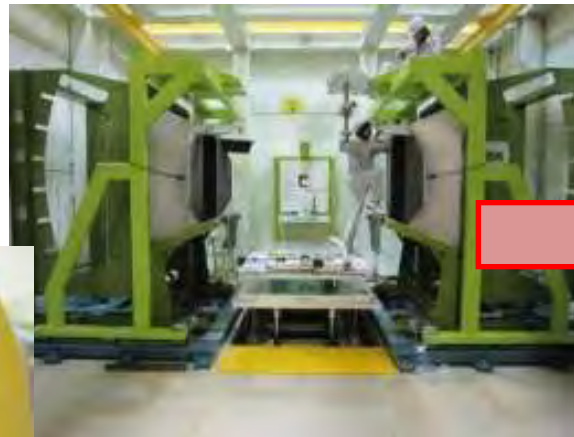
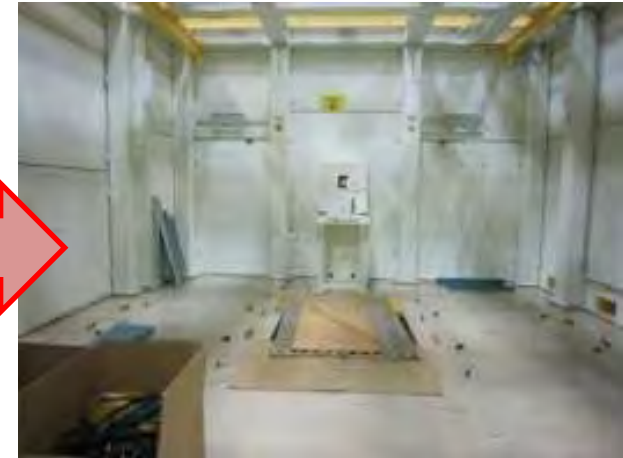
・西側増築建家床レベル復旧工事に伴い、中性子実験装置を撤去。

分光器本体撤去前

分光器本体撤去後

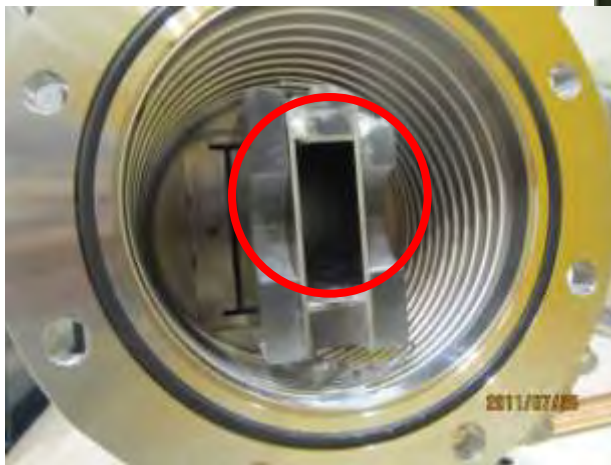
スーパーミラーの破損

・増築建家接続部のガイド管の破損を確認。交換品は発注済み。

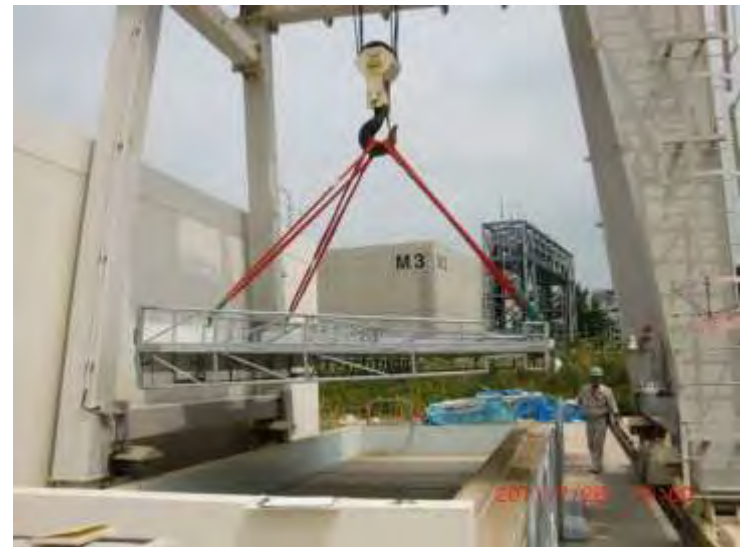
- ・ターゲットステーション周囲の地盤陥没埋め戻し修復はほぼ完了。
- ・機器搬入口のクレーン復旧。搬入口を開放して遮蔽コンクリートブロックや気密パットの点検などを実施。異常なし。

搬入口クレーン
