J - PARC各施設の9月までの復旧状況

平成23年10月

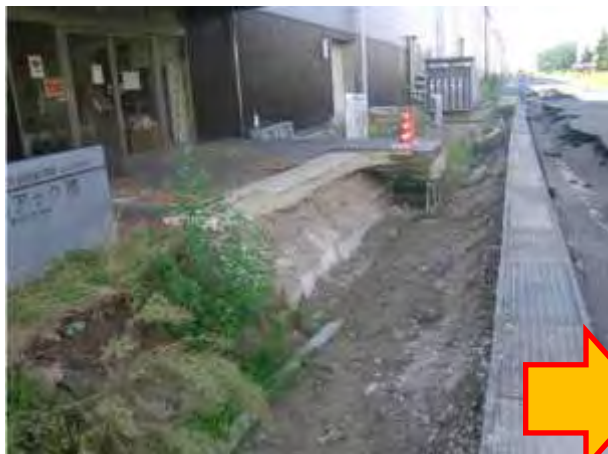
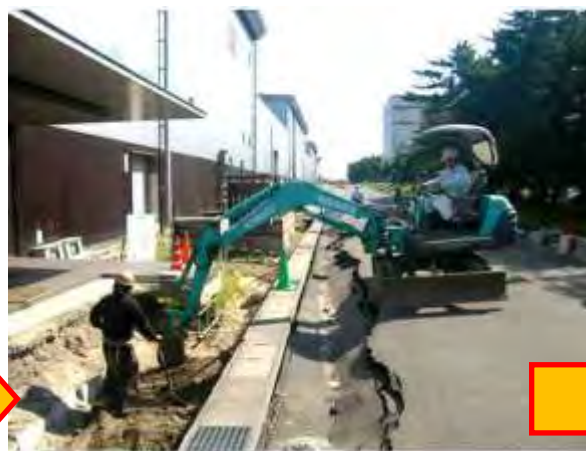
リニアック棟玄関前陥没部の復旧状況

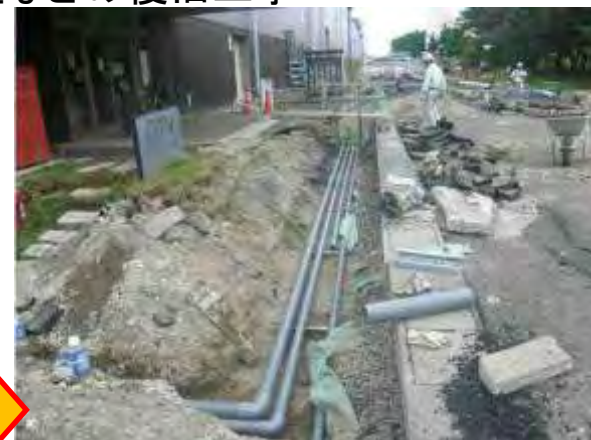
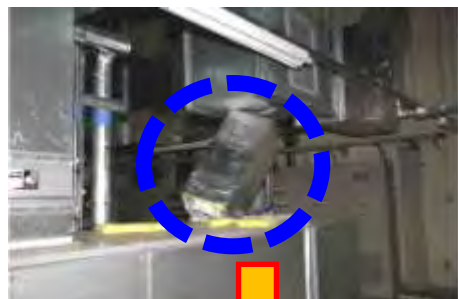
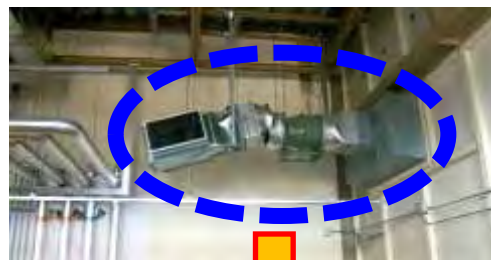
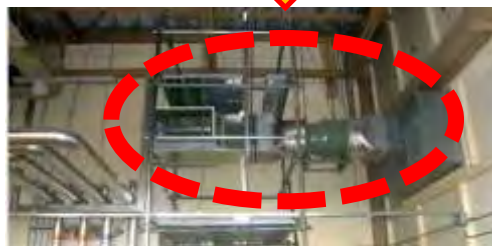
給排水配管や消火栓などの復旧工事

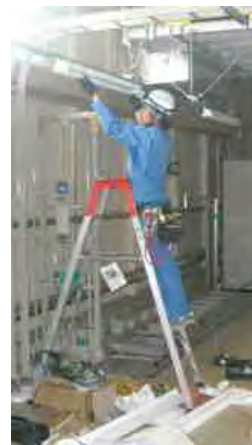
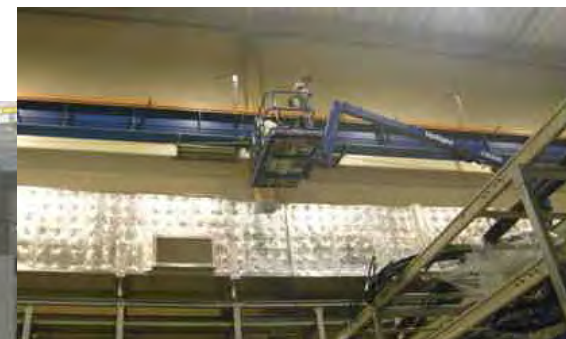
空調設備ダクトの復旧

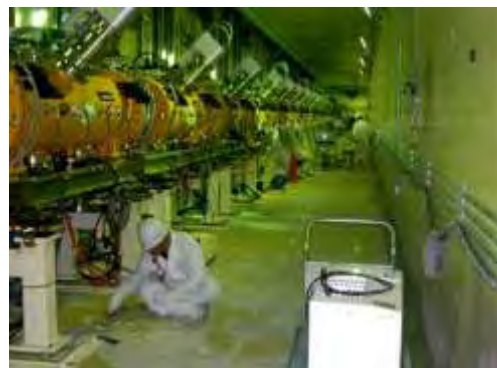
←床補修作業は完了。
真空ポンプ類を設置。

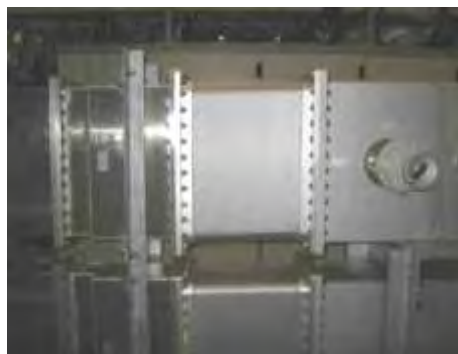
↑ 加速空洞(DTL)
のアライメント
作業

高周波導波管の一部に変形が観測され、
位相測定を行って調整する。

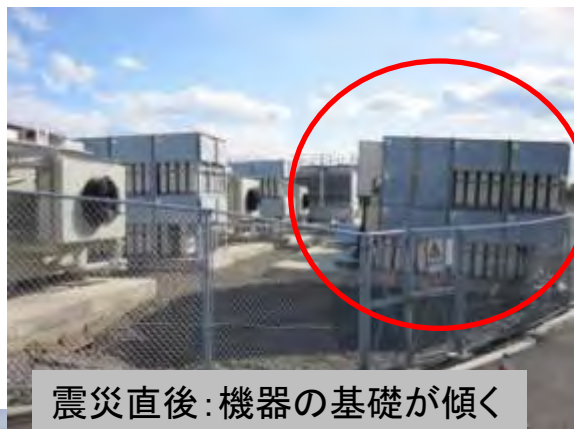
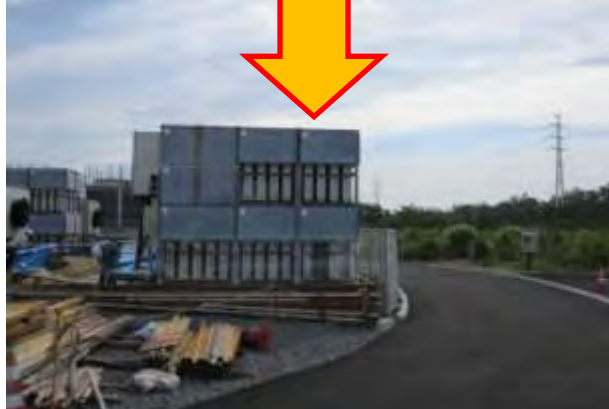
電源ヤード機器の基礎補修や沈下部の嵩上げ作業が完了。

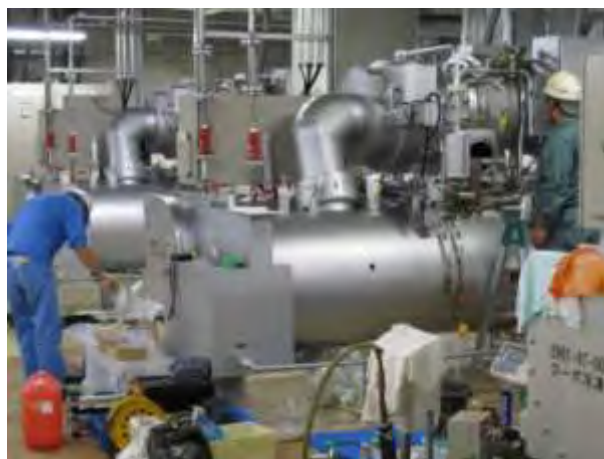
←空調用ターボ冷凍機の点検作業。一部に不具合があり、修理作業を実施。

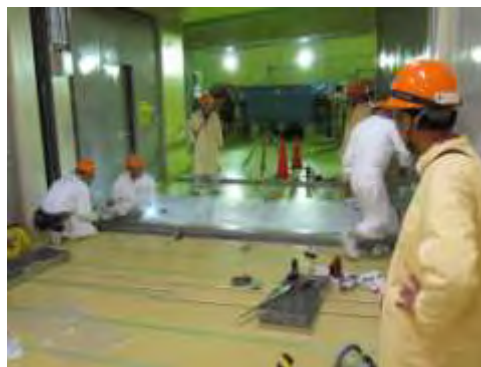
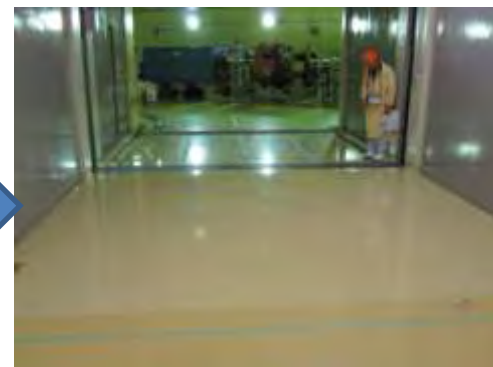
トンネル搬入通路の段差補正作業終了

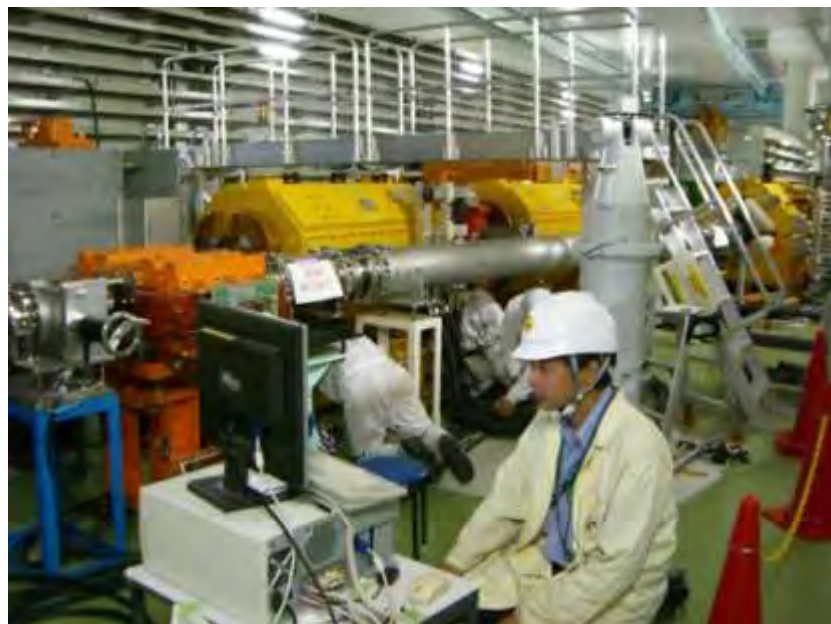
レーザートラッカーを使用した、電磁石のアライメント作業。

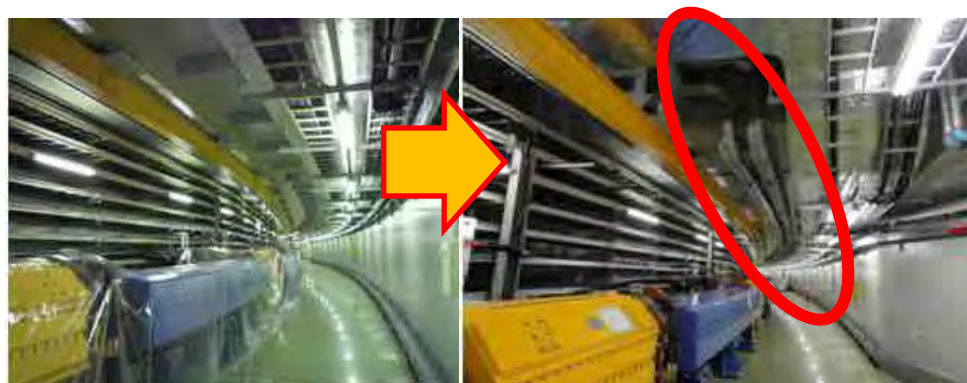
RF冷却配管を支持金物に取り付け

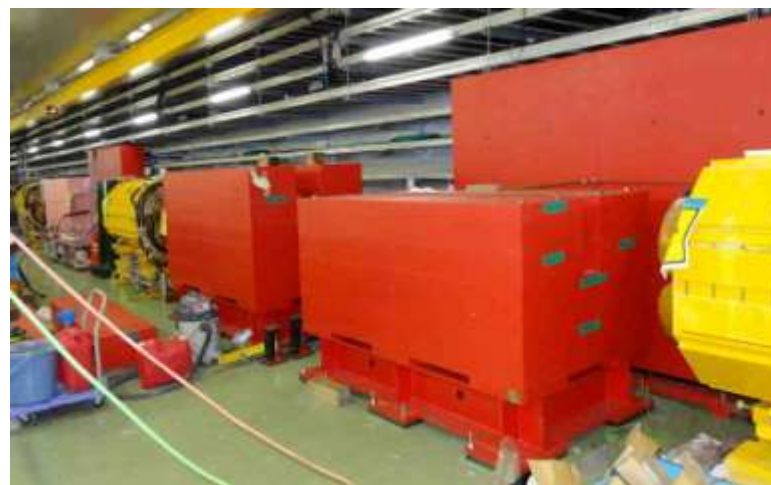
リングコリメータエリアの壁型遮蔽体と、新たに設置したアブソーバー

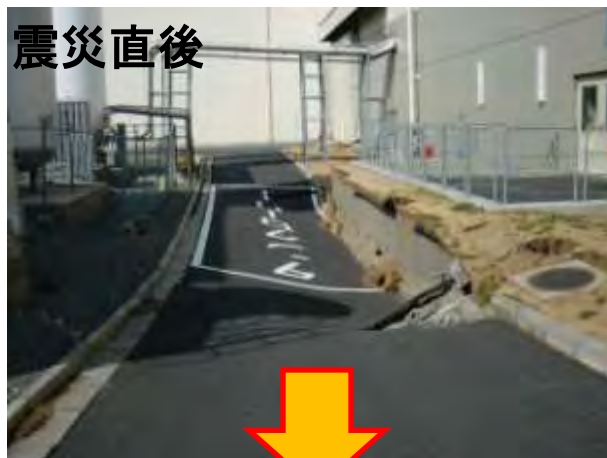
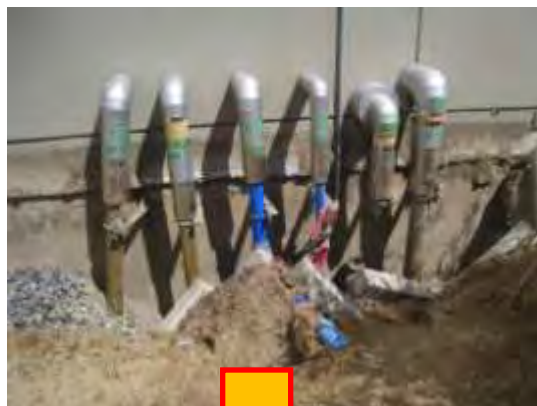
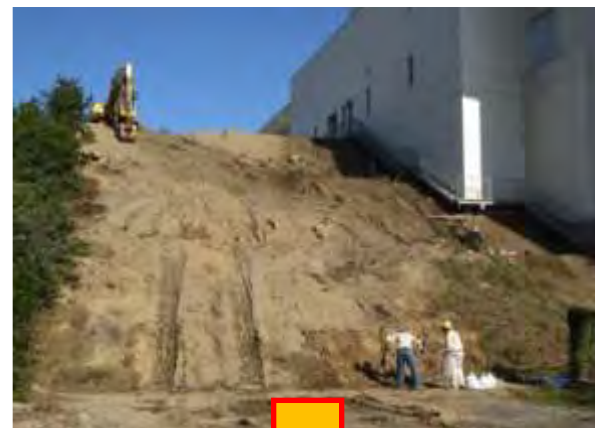
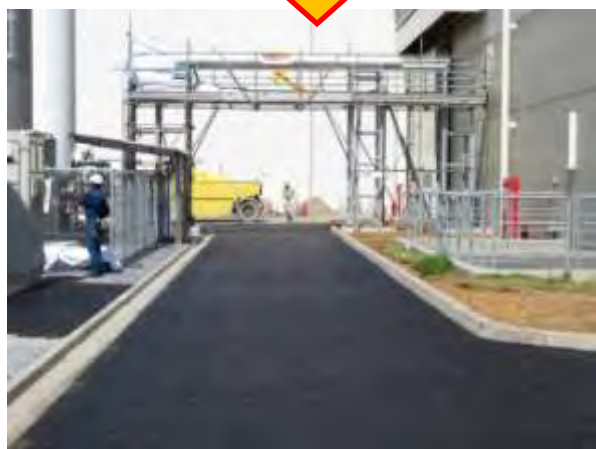
約1.5m沈下した路盤を復旧。傾いた液体Heタンク等も基礎を修復して再設置完了

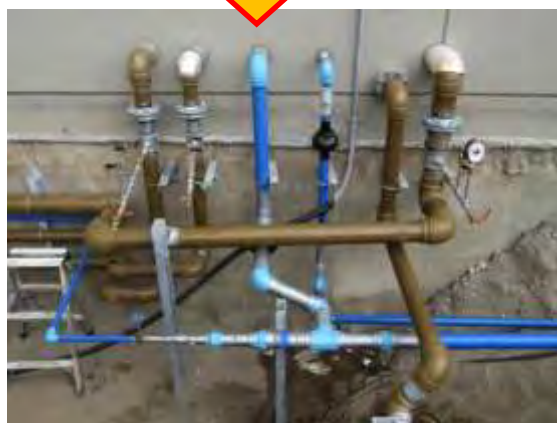
破断した給排水配管の復旧作業完了。耐圧・漏水試験で健全性を確認。

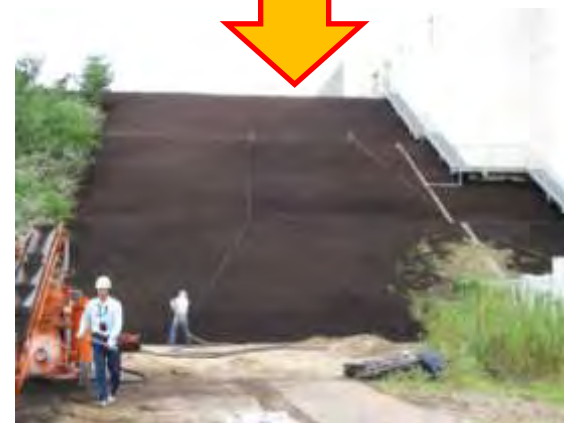
沈下した、3NBTトンネル盛り土部の復旧も完了。

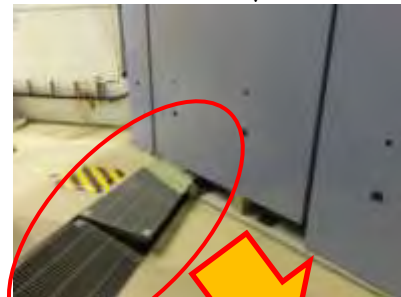
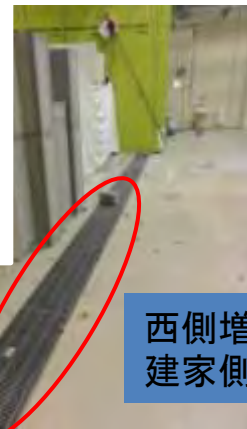
西側増設
建家側

油圧ジャッキを使用して、西側増設建家全体をジャッキアップした。

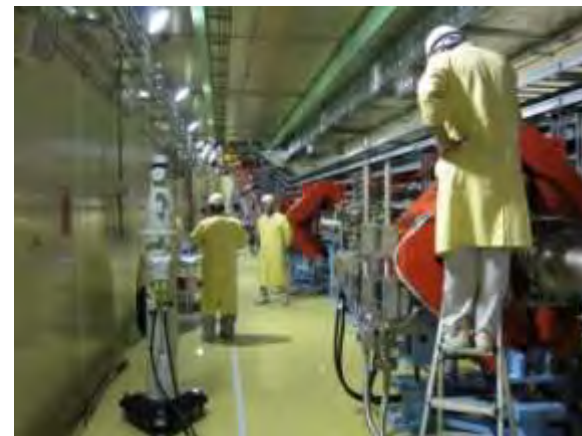
レーザートラッカーを使用した、3NBT電磁石のアライメント作業

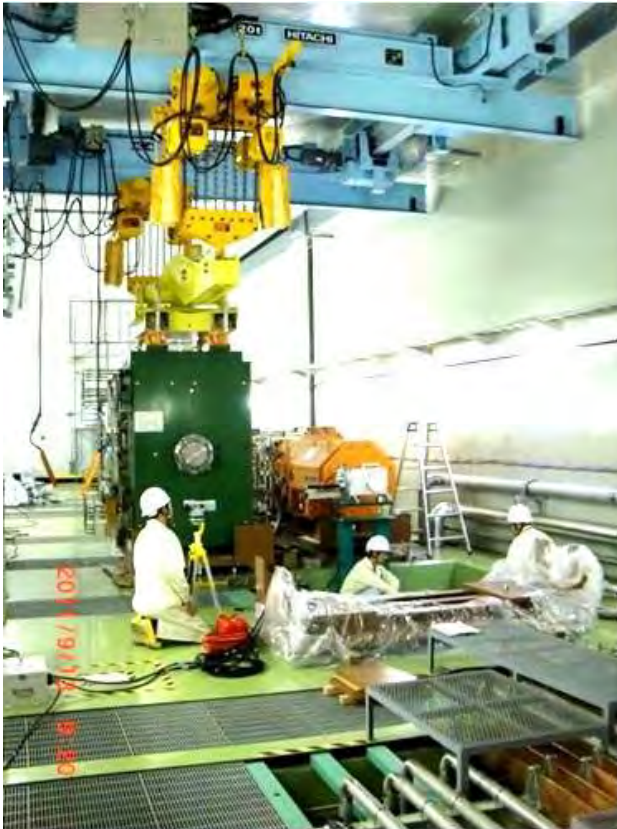
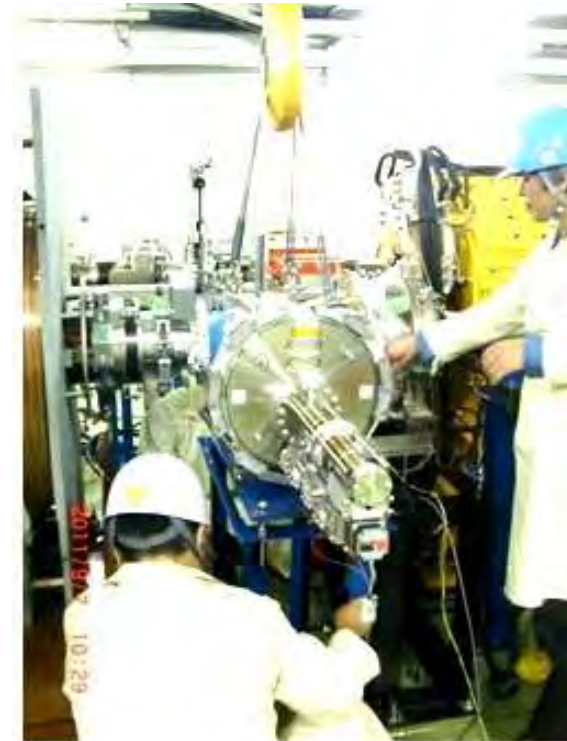
モニタ、真空関係機器の復旧作業

常伝導電磁石アライメント作業。移動量が～6mmと大きいので、一部架台を加工しながら作業を実施。

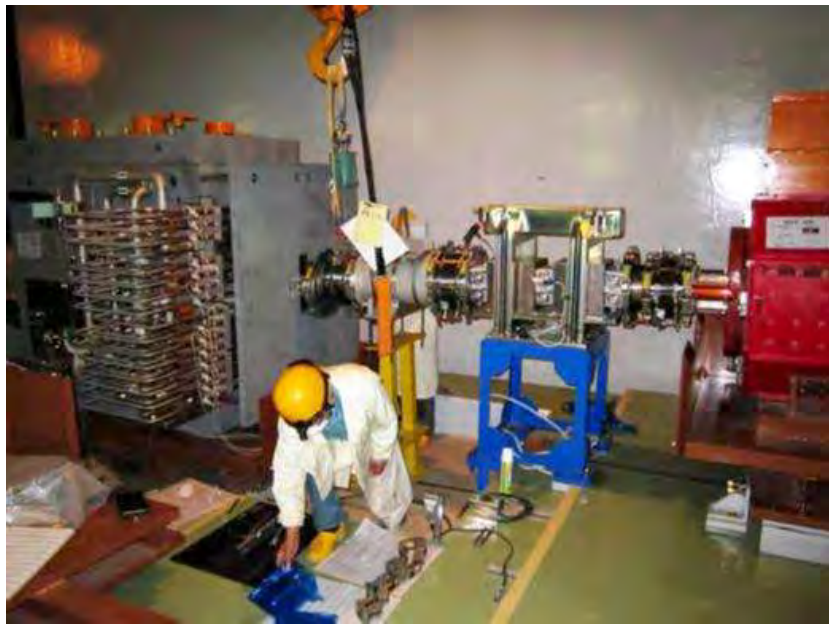
スイッチヤードでのアライメント作業

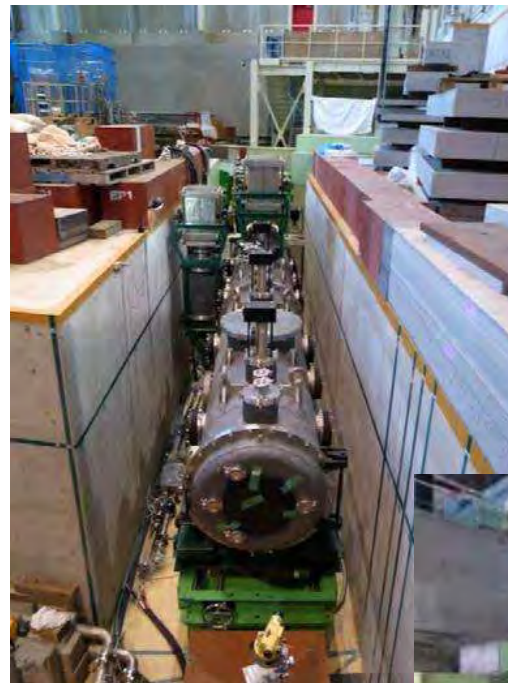
K1.8ビームライン部
での点検作業

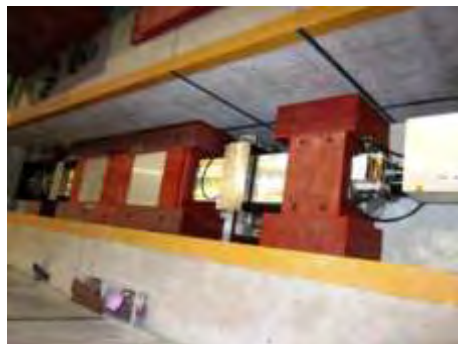
← KLビームライン部の遮蔽を撤去して内部を確認。コリメータ周囲の門型鉄は健全。ラインの真空試験を実施中。
