# 物質生命科学実験施設の復旧状況

新井正敏

震災の約2カ月後に策定した復旧シナリオがほぼ実現でき、12月22日には陽子ビームをターゲットに受け入れることができた。

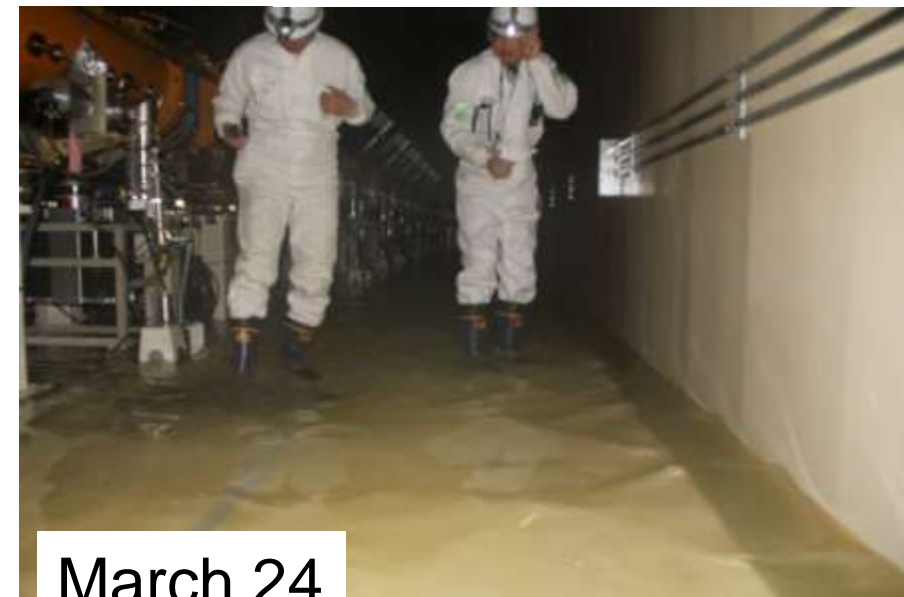
## Linactトンネル内での出水(地下15m)

コンクリート壁（1 m厚）のひびより出水（一日20t、3月24日には130t蓄積）**pH11の強アルカリ**。茨城大学提供の硫酸で中和し、緊急電源を使用しポンプアップし廃棄。

トンネル内機器の冠水を免れた。

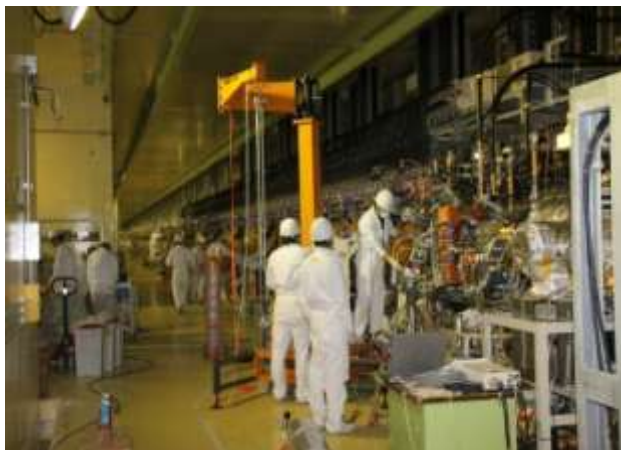
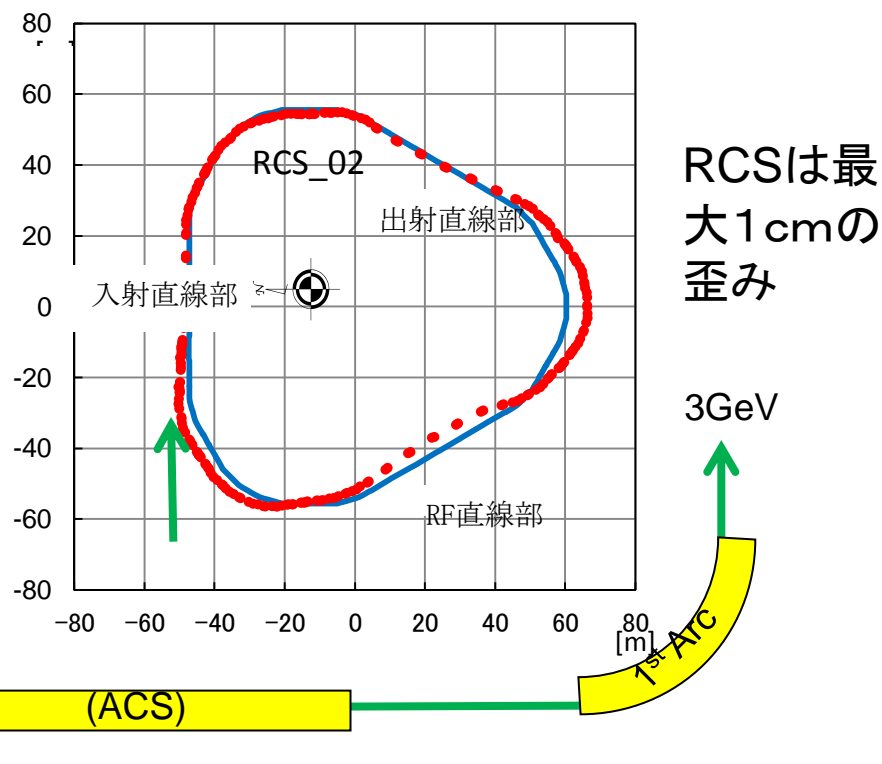
トンネル床が~4.5 cm 沈下  
ベンディング電磁石によりビーム軌道を修正。  
将来改修するかは今後の状況を見て決定。

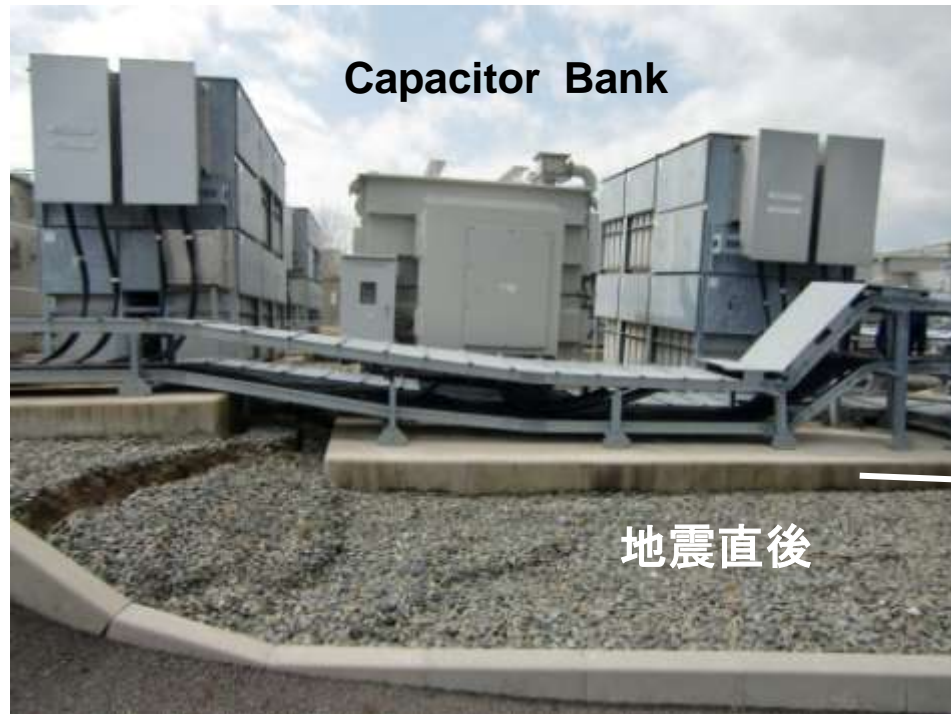
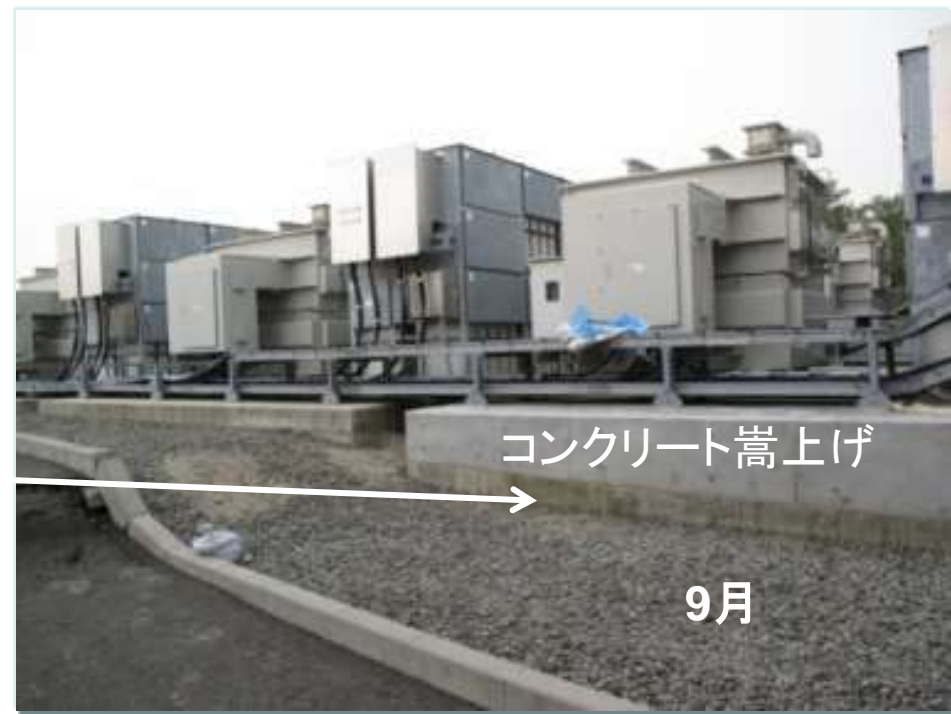
### 3 GeV RCSの電源ヤードの状況

A capacitor bank was waved.  
Cables were distorted due to its  
weight.

A capacitor bank was jacked up  
and added thick concrete base.

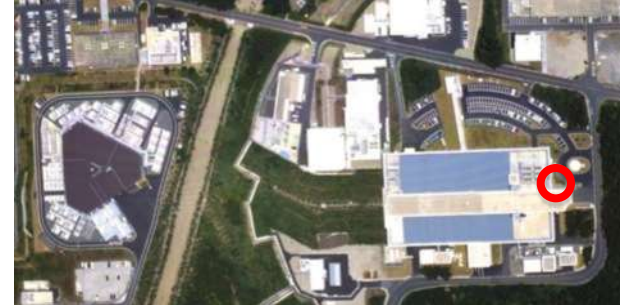
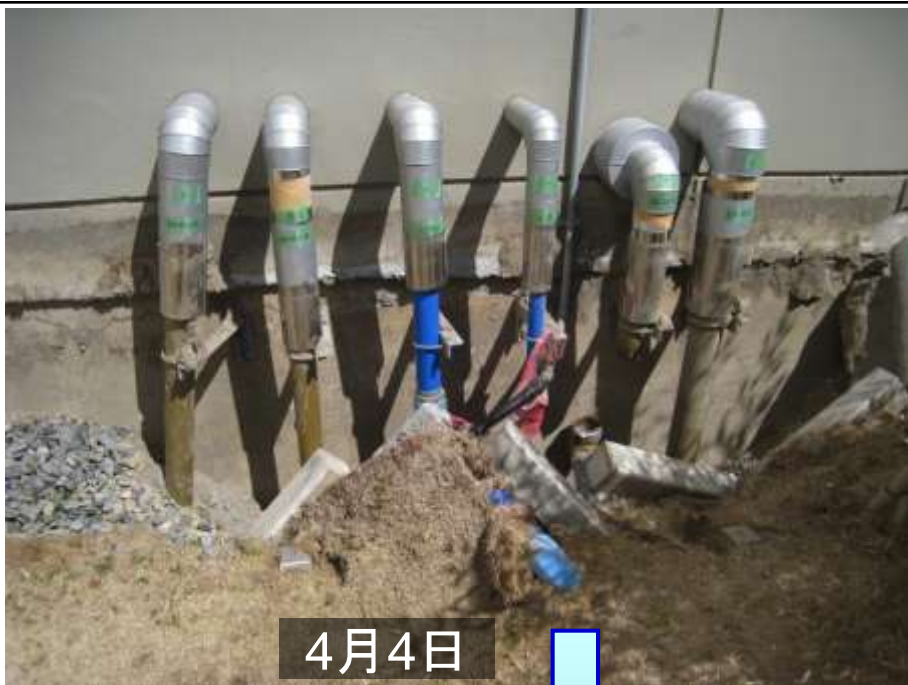
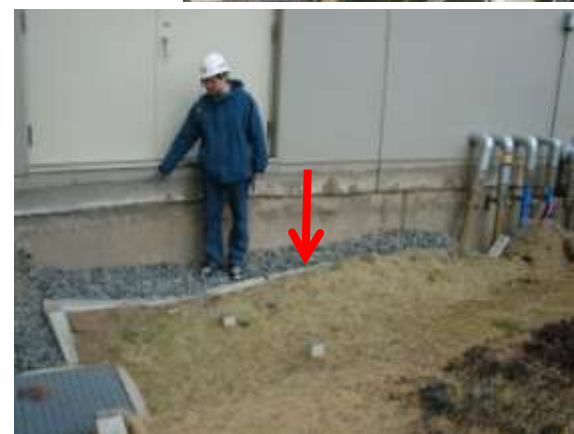
# MLF周りの沈降による配管類の破損。

周辺部  
沈下

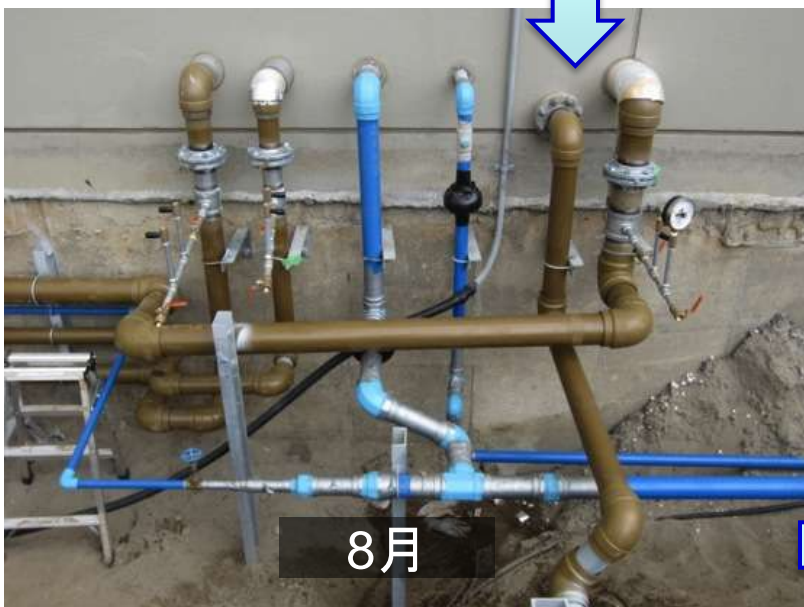
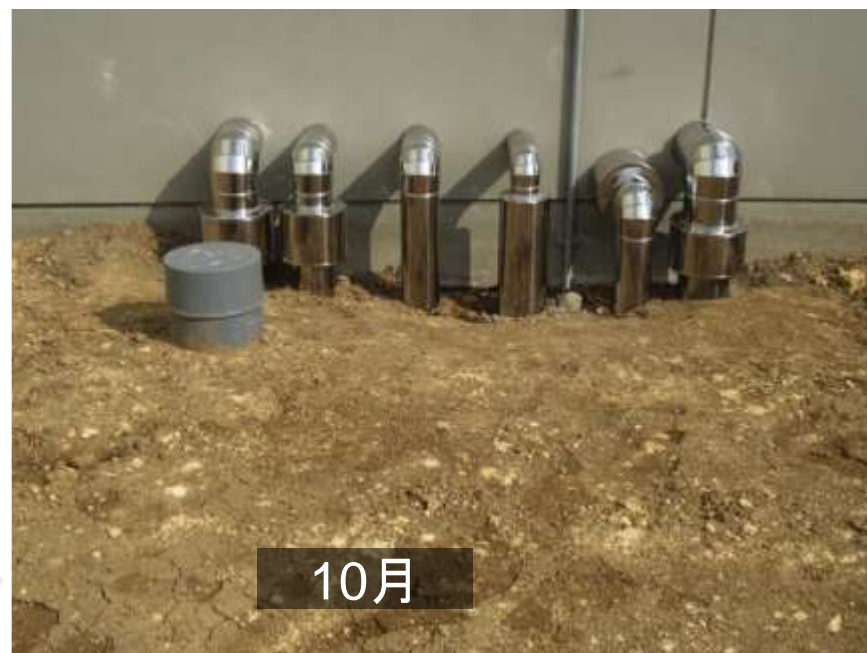
基盤からの傾き

寒剤設備の破損  
(ヘリウム、水素)

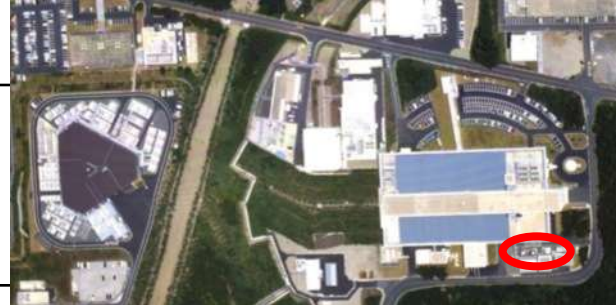
配管の曲がり

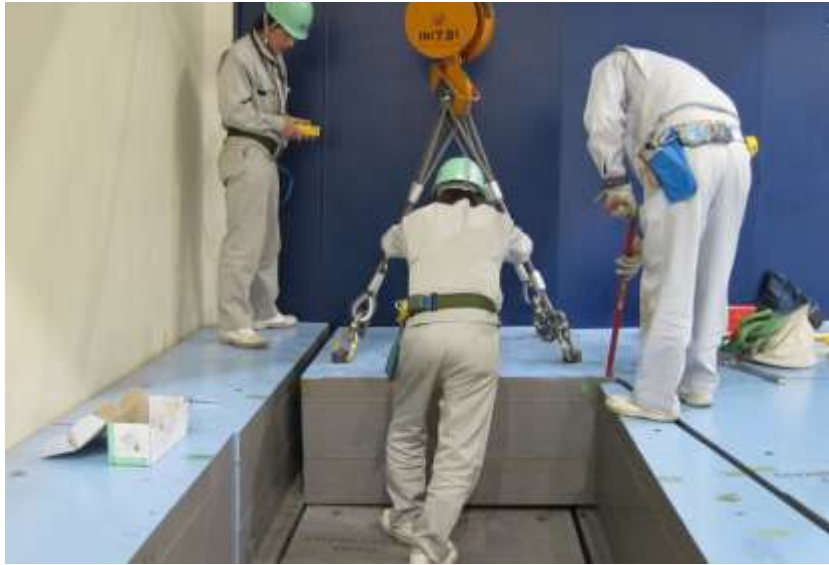
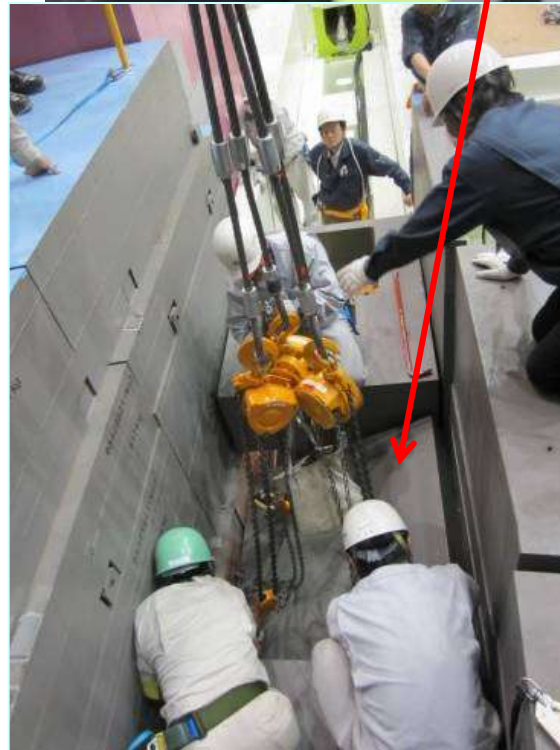
# 前置き遮蔽修復・補強に3か月(7~9月) (2750 tons, 530 個)

復旧、退避のための安全支持とその後の復旧作業の様子。

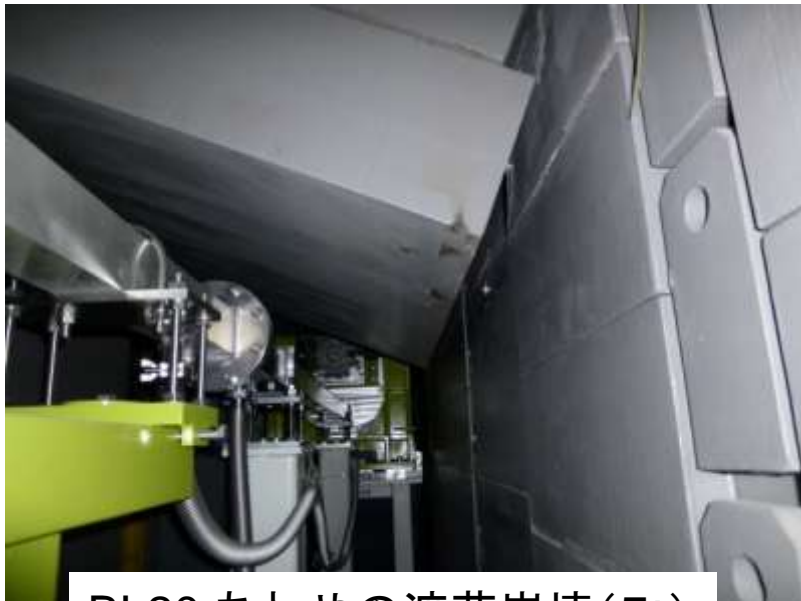
BL20 あわやの遮蔽崩壊(5t)

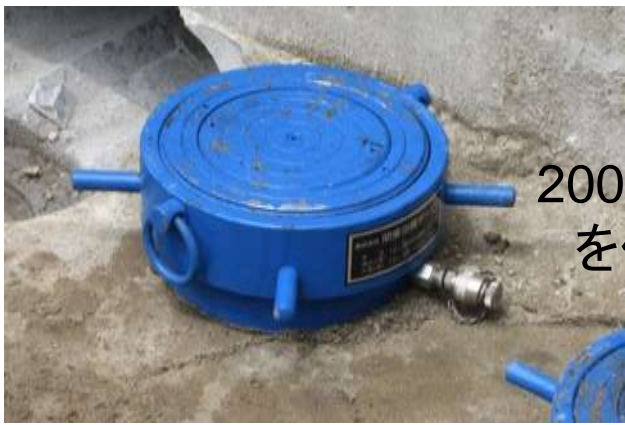
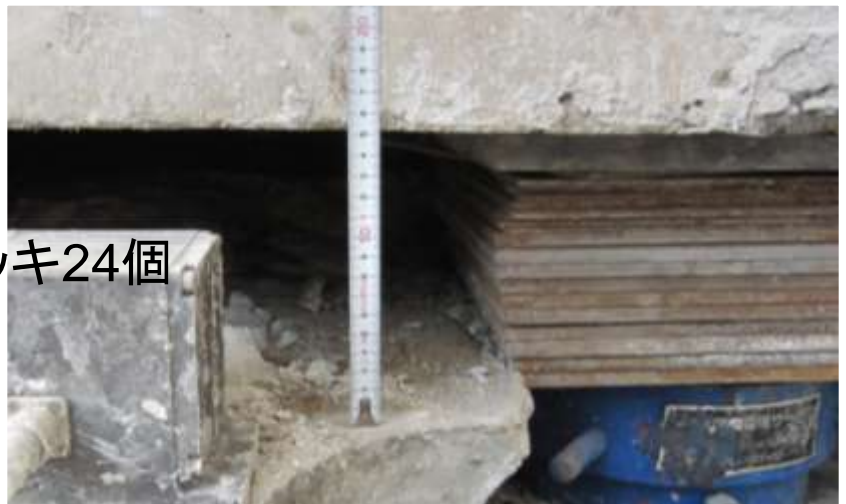
# 西側増設建屋(4000 ton)のジャッキアップ

↓  
15cmの沈降  
↓

200ton-ジャッキ24個  
を使用

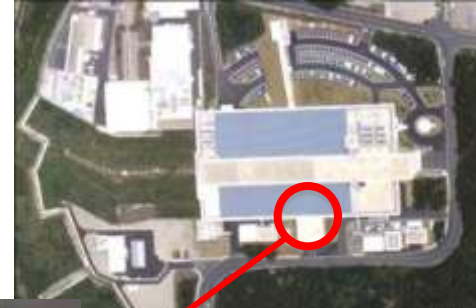
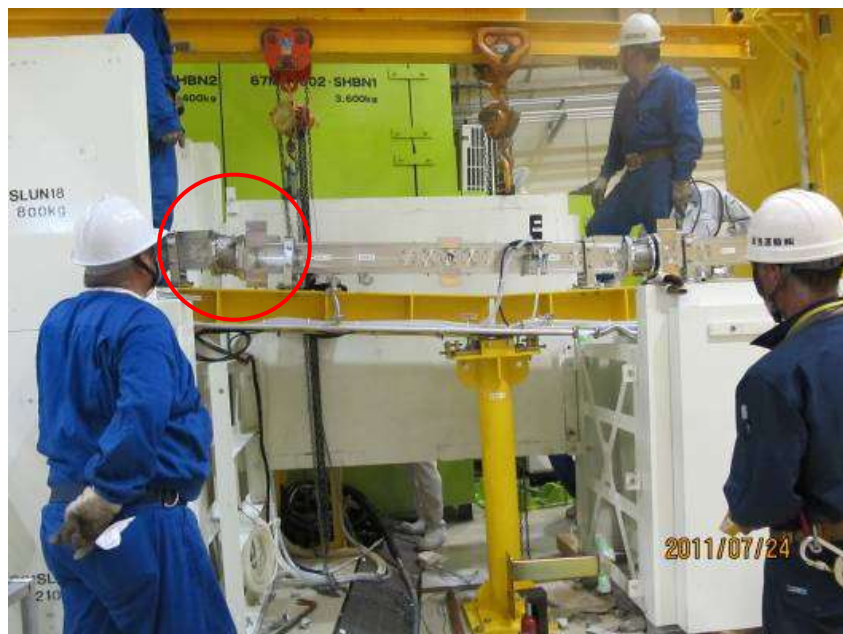
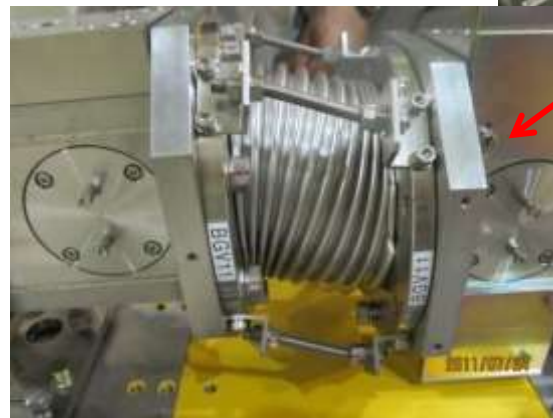
# 建屋境界にまたがる装置の大きな破断 (BL08, BL19)

中性子  
ガイドの  
破断

長尺装置の破壊  
(BL08 SHRPD)

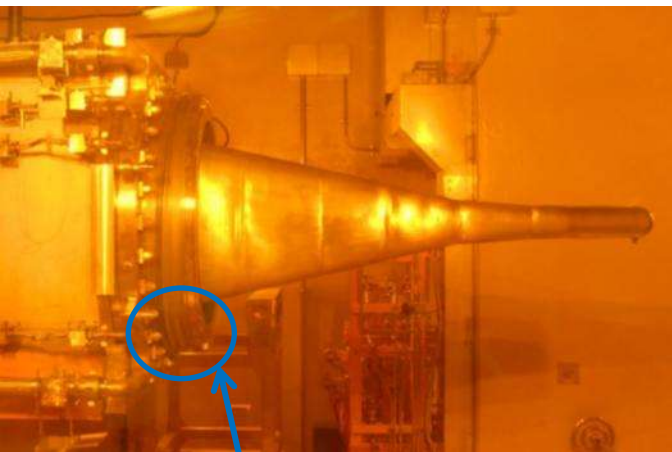
# 被災ターゲット交換に難儀(12月)

ベローズが伸びてしまい、通常の手段が使えず。  
人海戦術で手作業でこなす。
