作業部会長からの報告

J-PARCハドロン実験施設における放射性物質漏えい
事故検証に係る有識者会議
作業部会

第2回有識者会議
2013/07/05 KKRホテル東京

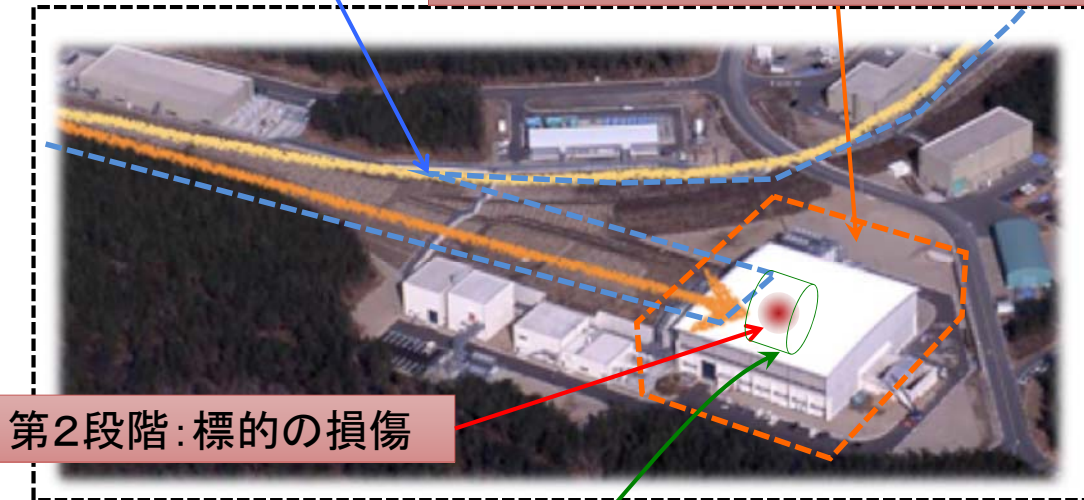
今回の漏えい事故を5つの段階に分け、主要な原因を整理

第1段階: 異常なビームの取り出し

第4段階: ハドロン実験ホールへの漏えい

第2段階: 標的の損傷

第3段階: 一次ビームラインへの漏えい

第5段階: ハドロン実験施設外への漏えい
