# 作業部会長からの報告

J-PARCハドロン実験施設における放射性物質漏えい  
事故検証に係る有識者会議  
作業部会

## 作業部会報告書案の概要

第4回有識者会議  
2013/07/29 KKRホテル東京

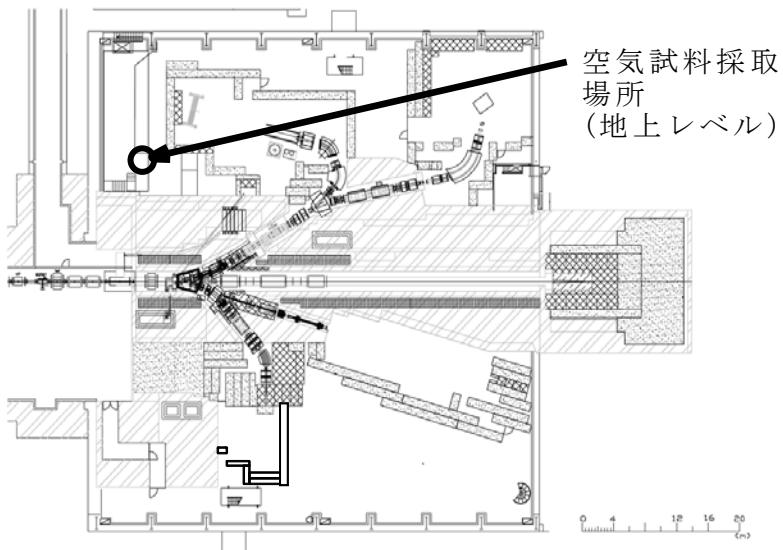
図 4-1：ハドロン実験ホール内の空気試料採取場所

空气中放射性核種測定のために平成 25 年 5 月 23 日 17 時 20 分頃、ハドロン実験ホール内の図 4-1 に示す場所において空気試料を採取した。この採取場所を選んだ理由は、周辺の放射線の測定により、空間線量率が高いことを確認したためである。

空気試料の採取は、床上約 30 センチメートルの位置にてエアポンプ（排気流量 12 リットル/分）から排気される空気を 500 立方センチメートルの密封可能なポリエチレン容器（ポリビン）内にチューブで導入し、ポリビン内の空気を 1~2 分間置換することで行った。チューブで導入した空気がポリビンに吹き付けられたため、空気 12~24 リットル中に含まれていた放射性ダストやエアロゾルがポリビン内外壁に残ったおそれがある。このため、採取した空気試料から放射能濃度を算出することは困難で、放射性核種の放射能比のみを放出量の評価に使用した。

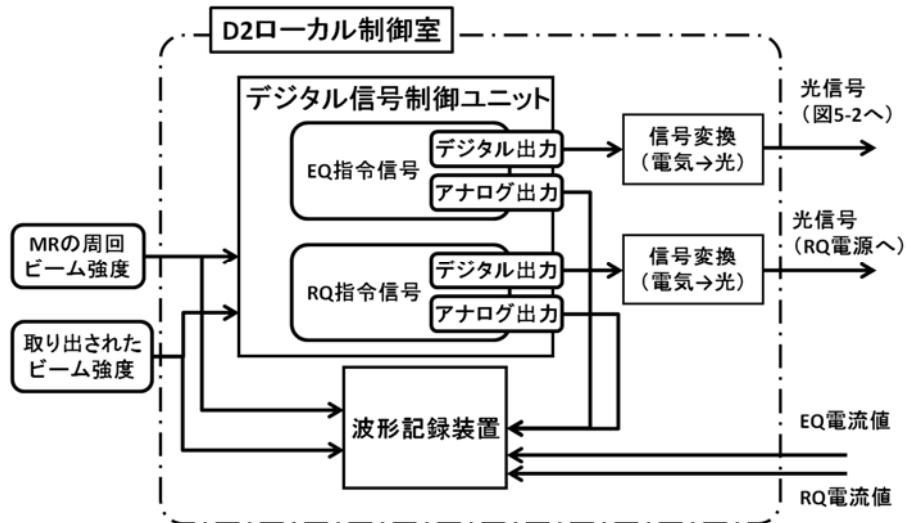
図 5-1 : デジタル信号制御ユニット (DSP) と信号伝送系

図5-1に、ビーム強度をフィードバック制御する、デジタル信号制御ユニットとその信号伝送系のブロック図を示す。取り出されたビームの強度はまずデジタル信号制御ユニット(DSP)に取り込まれる。このユニットは内蔵されたコンピュータによりビーム強度を一定に保つために必要なEQ電源およびRQ電源に対する電流指令値を計算し、デジタル化された電流指令信号を出力する。電流指令信号は外部ノイズの混入を防止するために光信号に変換された後、各電源に送信される。

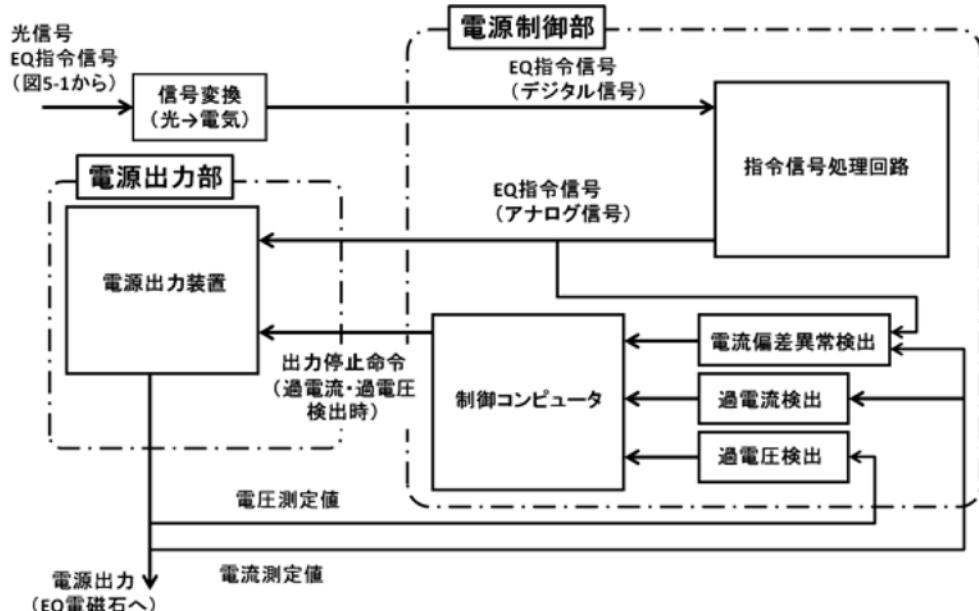
図 5-2 : EQ 電源の構成

図5-2にEQ電源の構成を示す。受信した光信号はデジタル電気信号に変換された後、電源制御部に入る。電源制御部では受信したデジタル電気信号に基づいて電源出力部を動作させるために必要なアナログ電流指令値を発生する。出力電圧、出力電流値は常に監視され過電圧・過電流等の異常が検知された場合は、制御コンピュータが電源を停止させるとともに電源異常警報を外部に出力する。また、電流指令値と実際に流れた電流の差が大きい場合には、電源は停止しないものの「電流偏差異常」という異常記録を出力する。

- (1) EQ電源の過電流設定レベルは現状では最大定格の 340 A に設定されていたため 159 A を越える電流が流れたが、金標的を使用する場合、最大設定電流を 120A まで下げる。さらに、電源の出力電流指令回路にも最大指令電流を 120 A に制限する装置を設け、仮に予期せぬ大きな電流指令値が制御系から入力した場合でも、出力電流をこの制限値以下に抑える。これらのことにより瞬時に取り出されるビーム量が抑制される。
- (2) 現状では EQ電源内部で電流偏差異常が起こったときは参考情報（軽故障）が出力されるだけであったが、今後は電流偏差異常で電源を停止し警報を出力する対策を行う。また、現在は定格電流の 5 %に設定されている電流偏差異常を検出する設定値を見直す。さらに、DSP からの指令値（図 5-1 の「アナログ出力」）と EQ電源の出力電流値とを比較し、偏差異常が検知された場合は電源を停止する。
- (3) 今回の調査によると異常検出から出力停止動作までに最短でも約 5.5 ミリ秒間を要していた。そこでハードウェアの見直しを行い停止動作までの時間を 1 ミリ秒に短縮させる。これにより異常発生時の EQ電源の電流増加量を大幅に抑制することができる。
