「大強度陽子加速器施設 J - P A R C ハドロン実験施設における放射性物質漏えいについて(第三報)」及び「事故・故障等発生報告書(第三報)」の提出について

大強度陽子加速器施設 J-PARC ハドロン実験施設における放射性物質の漏えいについて (第三報)

平成 25 年 5 月 23 日 11 時 55 分頃

大強度陽子加速器施設 J-PARC ハドロン実験施設

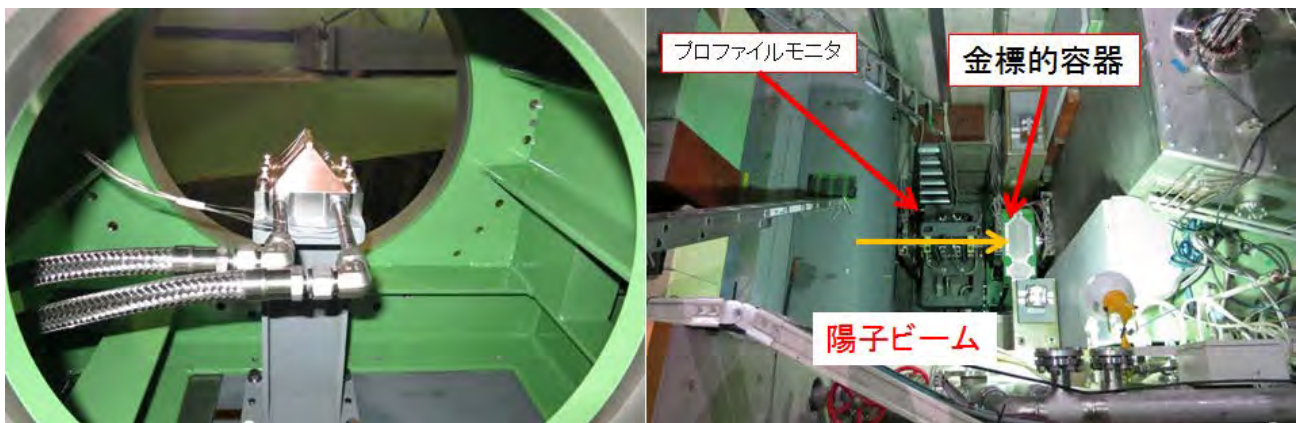
図 4-5 金標的容器

金標的は、図 4-4 に示すように、6 mm×6 mm 角、長さ 66 mm の金を、熱除去用の冷却水配管付き銅ブロックに取り付けた構造をしている。標的の温度計測用に熱電対を備えており、図 4-5 に示す金標的容器に装荷されている。

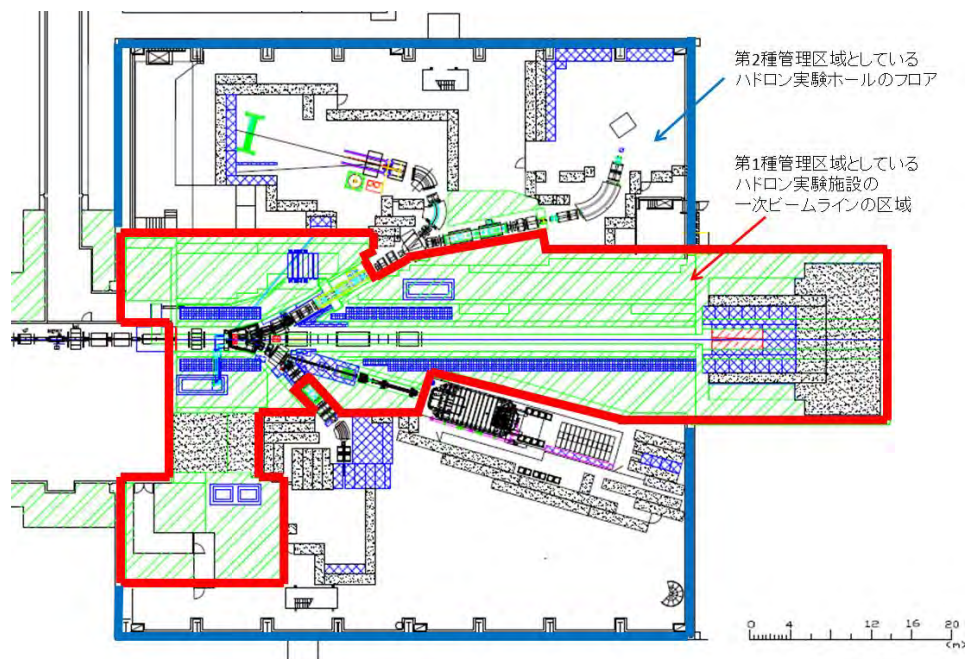
図 4-6 ハドロン実験ホール内の第1種管理区域と第2種管理区域

放出された放射性物質が、コンクリート遮へい壁で囲まれた内部の空間 (第 1 種管理区域としているハドロン実験ホールの一次ビームライン室の区域 (図 4-6 参照)、以下一次ビームライン室) に広がっていった。

一次ビームライン室にあった放射性物質が、遮へい壁の外 (第 2 種管理区域としているハドロン実験ホールのフロア (図 4-6 参照)) に漏れ出た。

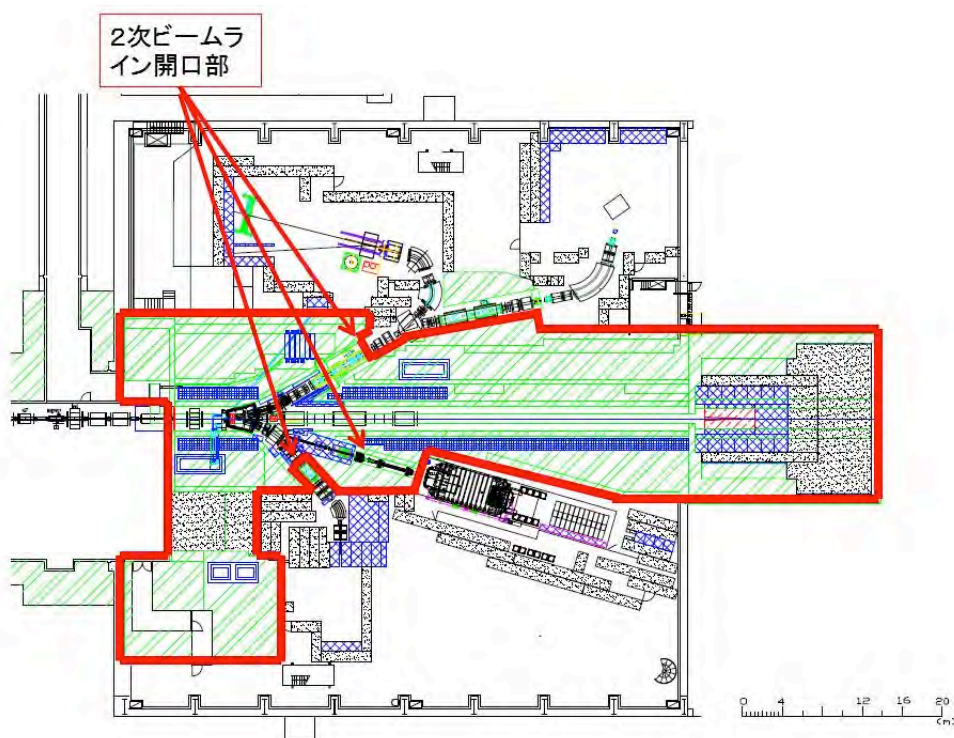
図7.1-6：ハドロン実験ホールの放射線管理区域

今回の事故では、ハドロン実験ホールのコンクリート遮へい壁で囲まれた一次ビームライン室にあった放射性物質が遮へい壁の外に漏れ出た。コンクリート遮へい壁は主として標的やビームダンプで発生する中性子などが外部に出る量を減少させるための遮へいを目的としている。また、遮へい壁内部では中性子によって空気が放射化するため、コンクリートブロックを重ねる際は、間にゴムシートを挟む、配管ダクト等の貫通部をコーキングや粘土などで塞ぐなどの対策を取ることで、漏れ出ることを防ぐ設計及び実装がされていた。これらは、KEK-PS（KEKつくばキャンパスで1976年から2005年にかけて稼働していた陽子シンクロトロン）実験施設における経験に基づいて設計したもの。今回の事故に対しては、標的の損傷によって生成される放射性物質までは想定していなかったため、気密が十分でなく第2種管理区域に放射性物質の漏えいを引き起こした。また、ハドロン実験施設の第1種管理区域からの放射性物質の漏えいや汚染の程度を外部からモニタする手段が無かった。

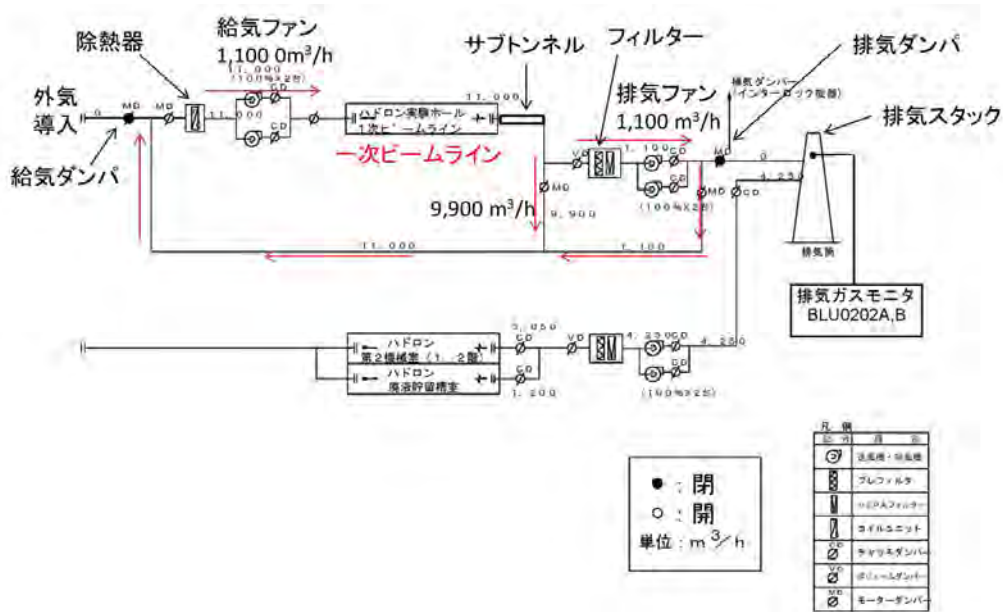
図7.1-7 ハドロン実験施設の一次ビームライン空調系統図

が、主目的は一次ビームライン室内の機器から発生する熱の除去である。ビーム運転中、空調は循環運転されており、10%がフィルタ（HEPAフィルタ）を通過する。しかし、循環運転中は放射性物質の濃度を監視しておらず、ビーム運転終了後の一次ビームライン室の排気は、放射線レベルの減衰を待って、放射性物質の濃度を監視しながらフィルタを通して行う設計及び実装である。ハドロン実験ホール内の第1種管理区域に含まれない領域は第2種管理区域で、表面汚染や空気汚染が管理区域設定基準を超えるおそれがないとされる領域である。

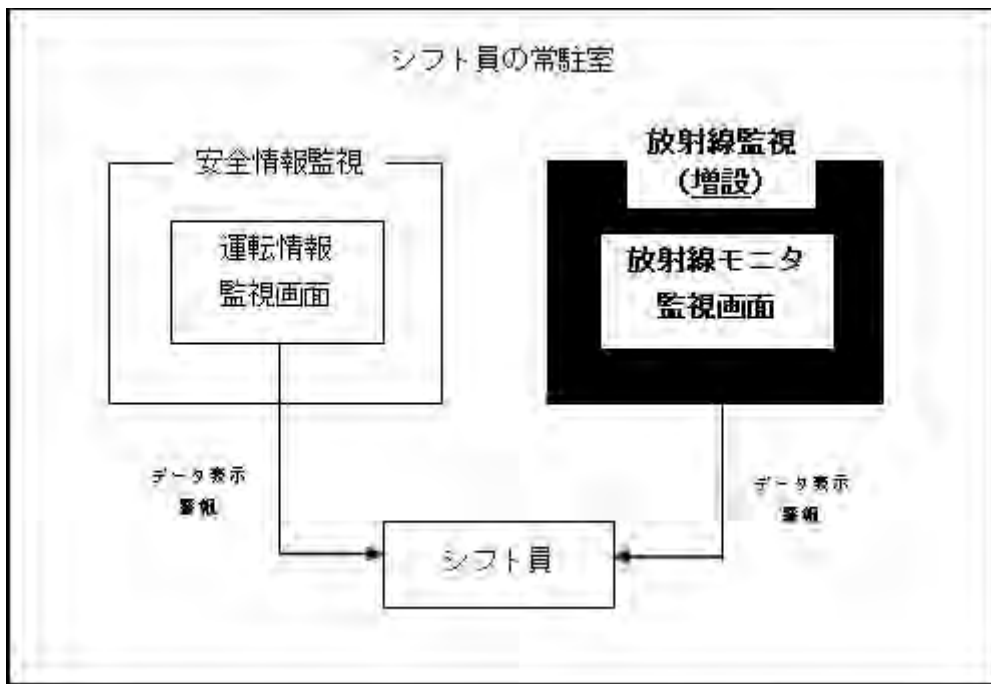
図 8.3 放射線モニタ値共有化のイメージ

これまで、50 GeVシンクロトロン、ハドロン実験施設等に設置した放射線モニタは、放射線管理室によって随時監視されていたものの、当該施設のシフト員が常駐する運転管理室では放射線モニタの指示値が確認できなかった。初動対応に必要な放射線モニタ情報の共有化が不十分であり、今回の事故に際して初動対応の遅れの要因となった。事態を繰り返さないために以下の対策を施す。

- (1) 放射線モニタ情報と各施設の安全系情報を同一の場所で確認できるように、シフト員の常駐場所に放射線監視端末等の監視設備を整備する。
- (2) 放射線モニタの指示値上昇を早期に把握できる注意喚起警報を設定する。また、常時シフト員が放射線モニタ値のトレンドを確認できるようにする。図 8.3 に放射線モニタ値の共有化に係るイメージを示す。

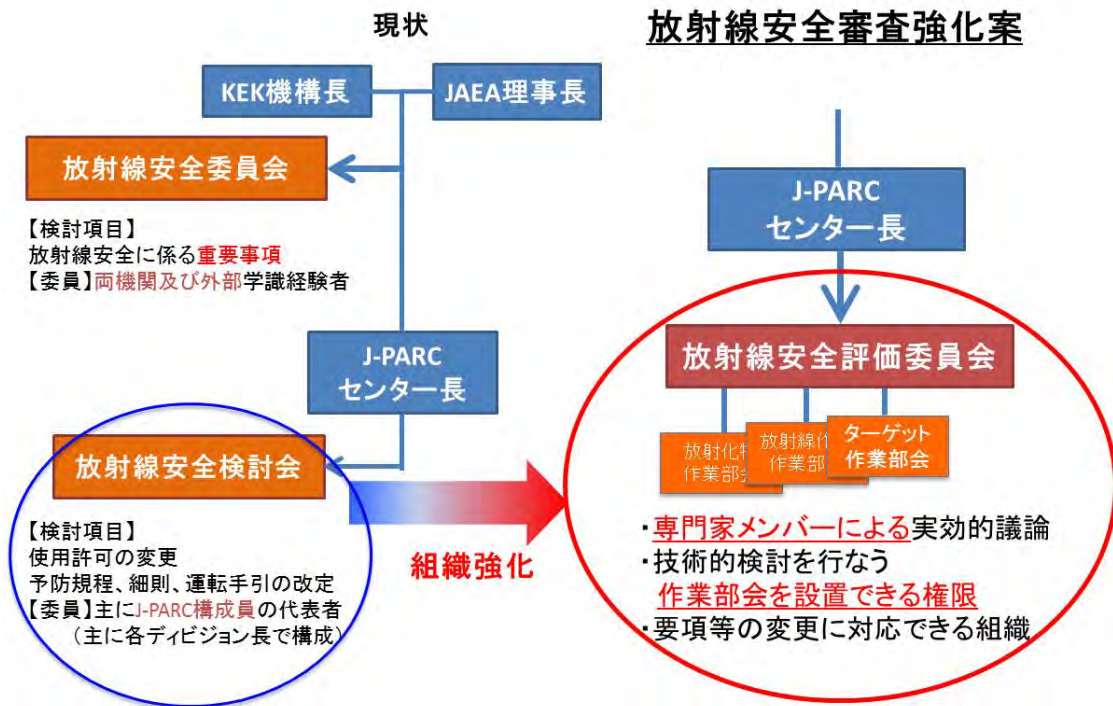
図8.5-2：放射線安全に係わる検討・評価体制の現状と見直し案

放射線安全検討会は開催頻度も少なく、その構成メンバーは、J-PARCセンターのディビジョン長を中心とした役職指定者がほとんどで、議論を深める広い分野の専門家で構成されていなかった。そこで、メンバーに外部の有識者を含めた装置や安全の専門家を入れ、評価事項の基準を明確にし、安全上の重要な設備の設計及び変更や、運転手引等の変更について必ず審議することとし、チェック機能の強化を図る。さらに、必要に応じ専門部会を設置することにより、より深い評価を行えるようにして、J-PARCの安全審査の強化を図る。強化の象徴として放射線安全検討会の名称を放射線安全評価委員会に変更する。

放射線安全にかかわる検討・評価体制の現状と見直し案を図8.5-2に示す。
