# 作業部会長からの報告

J-PARCハドロン実験施設における放射性物質漏えい  
事故検証に係る有識者会議  
作業部会

第2回有識者会議  
2013/07/05 KKRホテル東京

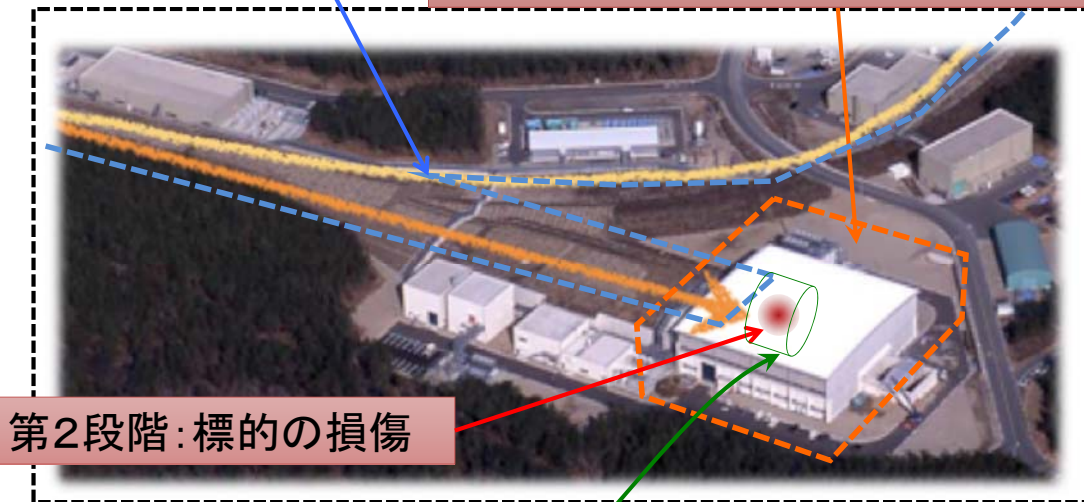
今回の漏えい事故を5つの段階に分け、主要な原因を整理

第1段階: 異常なビームの取り出し

第4段階: ハドロン実験ホールへの漏えい

第2段階: 標的の損傷

第3段階: 一次ビームラインへの漏えい

第5段階: ハドロン実験施設外への漏えい

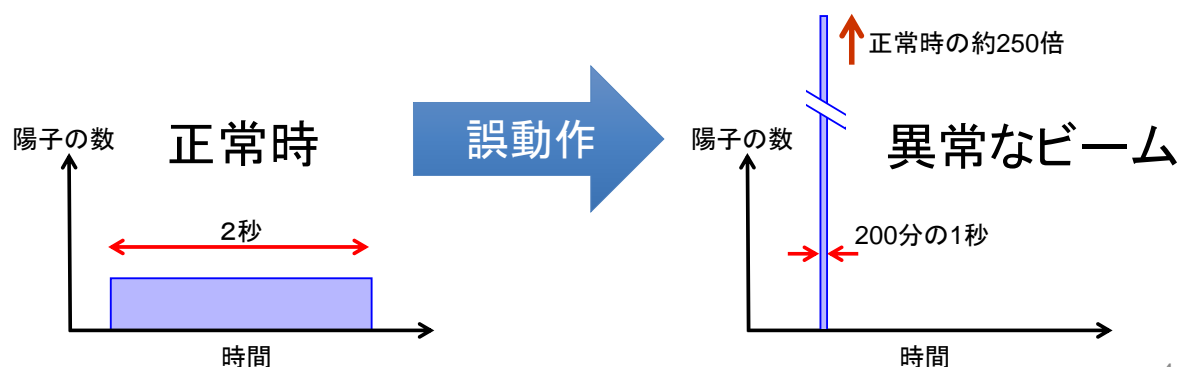
### 第1段階: 異常なビームの取り出し

- 2013年5月23日11時55分頃、50GeVシンクロトロン(MR)の遅い取り出し専用電磁石の電源が正しく応答せず、リング中の大量の陽子が急激に取り出された。
- 2秒の間でゆっくり金標的に当てるべき約30兆個の陽子のうち、約20兆個が約200分の1秒という短い時間に一度に金の標的を貫通した。
