# 作業部会長からの報告

J-PARCハドロン実験施設における放射性物質漏えい  
事故検証に係る有識者会議  
作業部会

第4回有識者会議  
2013/07/29 KKRホテル東京

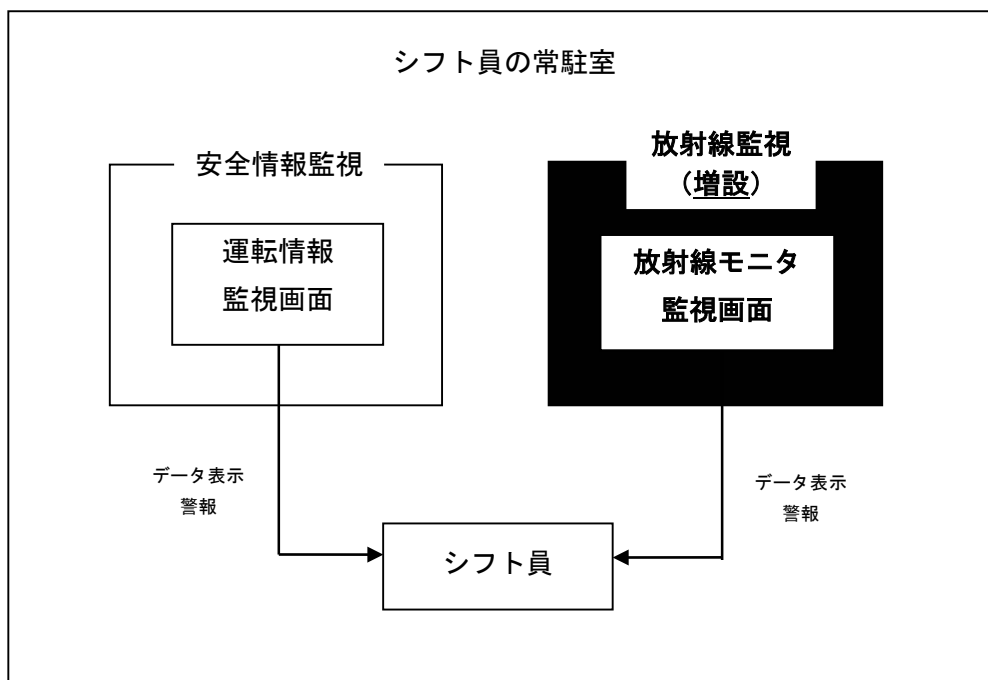
図 5 - 1 0 : 放射線モニタ値共有化のイメージ

これまで、物質・生命科学実験施設（MLF）を除く各施設のシフト員が常駐する場所では放射線モニタの指示値が確認できなかった。初動対応に必要な放射線モニタ情報の共有化が不十分であり、今回の事故に際して初動対応の遅れの大きな要因となった。このような事態を繰り返さないために、図 5 - 10 に示すような、放射線モニタ値を共有化できる対策を施す。

- (1) 放射線モニタ情報と各施設の安全情報を同一の場所で確認できるよう、シフト員の常駐場所に放射線監視端末等の監視設備を整備する。
- (2) 放射線モニタの指示値上昇を早期に把握できる注意喚起警報を設定する。また、シフト員が放射線モニタ値のトレンドを確認できるようにする。
