J-PARCハドロン実験施設における  
放射性物質漏えい事故検証に係る  
有識者会議

作業部会 報告書

平成 25 年 7 月 29 日

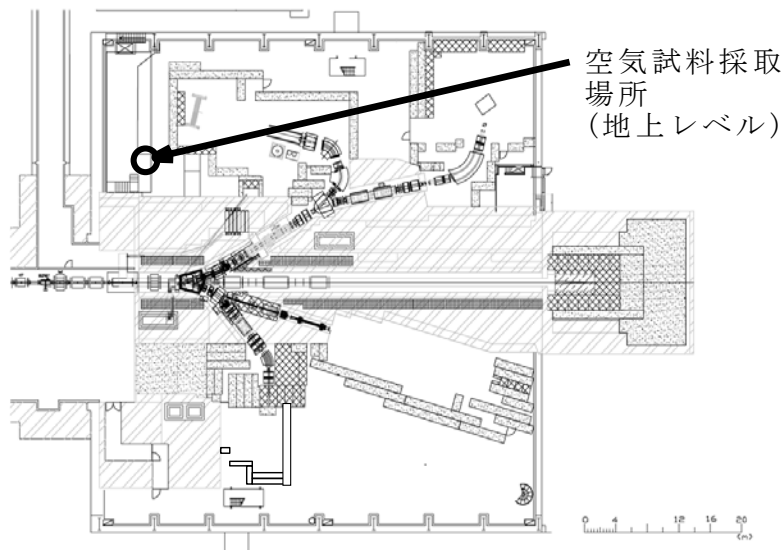
図4-1：ハドロン実験ホール内の空気試料採取場所

空气中放射性核種測定のために平成25年5月23日17時20分頃、ハドロン実験ホール内の図4-1に示す場所において空気試料を採取した。この採取場所を選んだ理由は、周辺の放射線の測定により、空間線量率が高いことを確認したためである。

空気試料の採取は、床上約30センチメートルの位置にてエアポンプ（排気流量12リットル/分）から排気される空気を500立方センチメートルの密封可能なポリエチレン容器（ポリビン）内にチューブで導入し、ポリビン内の空気を1～2分間置換することで行った。チューブで導入した空気がポリビンに吹き付けられたため、空気12～24リットル中に含まれていた放射性ダストやエアロゾルがポリビン内外壁に残ったおそれがある。このため、採取した空気試料から放射能濃度を算出することは困難で、放出量の評価には放射性核種の放射能比のみを使用した。

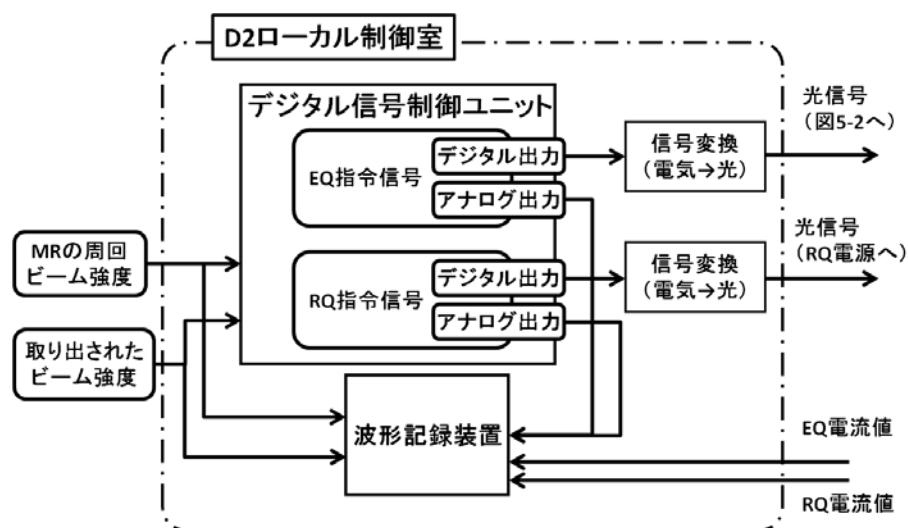
図 5-1 : デジタル信号制御ユニット (DSP) と信号伝送系

図5-1に、ビーム強度をフィードバック制御する、デジタル信号制御ユニットとその信号伝送系のブロック図を示す。取り出されたビームの強度はまずデジタル信号制御ユニット

(DSP) に取り込まれる。このユニットは内蔵されたコンピュータによりビーム強度を一定に保つために必要なE Q電源及びR Q電源に対する電流指令値を計算し、デジタル化された電流指令信号を出力する。電流指令信号は外部ノイズの混入を防止するために光信号に変換された後、各電源に送信される。

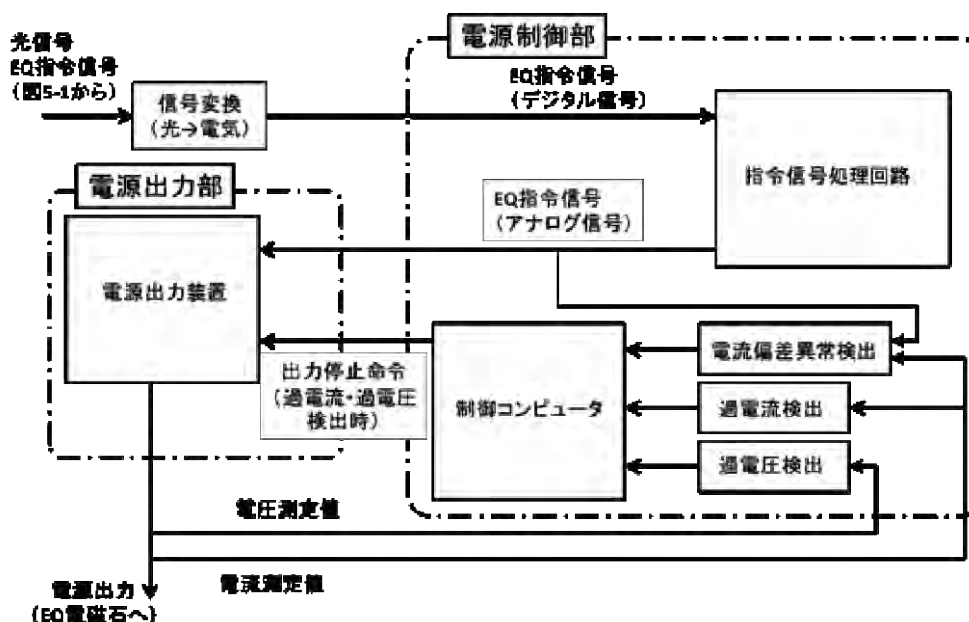
図 5-2 : E Q 電源の構成

図5-2にE Q電源の構成を示す。受信した光信号はデジタル電気信号に変換された後、電源制御部に入る。電源制御部では受信したデジタル電気信号に基づいて電源出力部を動作させるために必要なアナログ電流指令値を発生する。出力電圧、出力電流値は常に監視され過電圧・過電流等の異常が検知された場合は、制御コンピュータが電源を停止させるとともに電源異常警報を外部に出力する。また、電流指令値と実際に流れた電流の差が大きい場合には、電源は停止しないものの「電流偏差異常」という異常記録を出力する。

- (1) E Q電源の過電流設定レベルは現状では最大定格の 340 A に設定されていたため 159 A を越える電流が流れたが、金標的を使用する場合、最大設定電流を 120A まで下げる。さらに、電源の出力電流指令回路にも最大指令電流を 120 A に制限する装置を設け、仮に予期せぬ大きな電流指令値が制御系から入力した場合でも、出力電流をこの制限値以下に抑える。これらのことにより瞬時に取り出されるビーム量が抑制される。
- (2) 現状ではE Q電源内部で電流偏差異常が起こったときは参考情報（軽故障）が出力されるだけであったが、今後は電流偏差異常で電源を停止し警報を出力する対策を行う。また、現在は定格電流の 5 %に設定されている電流偏差異常を検出する設定値を見直す。さらに、DSP からの指令値（図 5-1 の「アナログ出力」）とE Q電源の出力電流値とを比較し、偏差異常が検知された場合は電源を停止する。
- (3) 今回の調査によると異常検出から出力停止動作までに最短でも約 5.5 ミリ秒間を要していた。そこでハードウェアの見直しを行い停止動作までの時間を 1 ミリ秒に短縮させる。これにより異常発生時のE Q電源の電流増加量を大幅に抑制することができる。

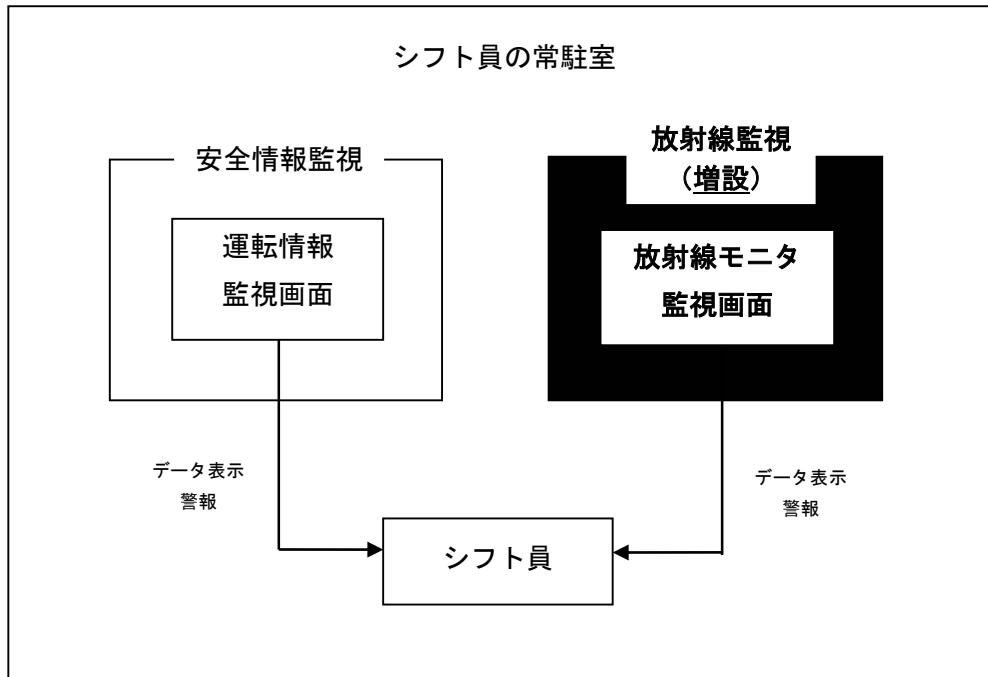
図 5 - 1 0 : 放射線モニタ値共有化のイメージ

これまで、物質・生命科学実験施設（MLF）を除く各施設のシフト員が常駐する場所では放射線モニタの指示値が確認できなかった。初動対応に必要な放射線モニタ情報の共有化が不十分であり、今回の事故に際して初動対応の遅れの大きな要因となった。このような事態を繰り返さないために、図 5 - 10 に示すような、放射線モニタ値を共有化できる対策を施す。

- (1) 放射線モニタ情報と各施設の安全情報を同一の場所で確認できるよう、シフト員の常駐場所に放射線監視端末等の監視設備を整備する。
- (2) 放射線モニタの指示値上昇を早期に把握できる注意喚起警報を設定する。また、シフト員が放射線モニタ値のトレンドを確認できるようにする。
