J－P A R Cハドロン実験施設における  
放射性物質漏えい事故検証に係る有識者会議  
答申書

平成 25 年 8 月 22 日

J-PARCハドロン実験施設における  
放射性物質漏えい事故検証に係る  
有識者会議

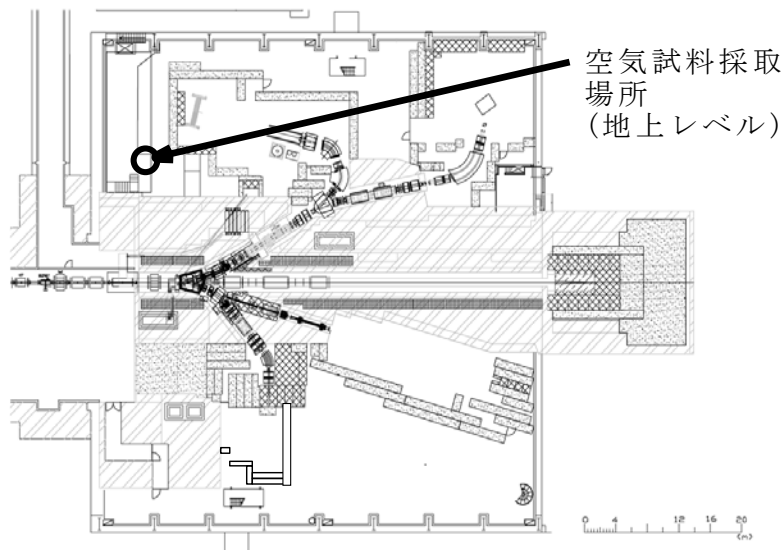
図 4-1 : ハドロン実験ホール内の空気試料採取場所

空气中放射性核種測定のために平成 25 年 5 月 23 日 17 時 20 分頃、ハドロン実験ホール内の図 4-1 に示す場所において空気試料を採取した。この採取場所を選んだ理由は、周辺の放射線の測定により、空間線量率が高いことを確認したためである。

空気試料の採取は、床上約 30 センチメートルの位置にてエアポンプ（排気流量 12 リットル/分）から排気される空気を 500 立方センチメートルの密封可能なポリエチレン容器（ポリビン）内にチューブで導入し、ポリビン内の空気を 1～2 分間置換することで行った。チューブで導入した空気がポリビンに吹き付けられたため、空気 12～24 リットル中に含まれていた放射性ダストやエアロゾルがポリビン内外壁に残ったおそれがある。このため、採取した空気試料から放射能濃度を算出することは困難で、放出量の評価には放射性核種の放射能比のみを使用した。

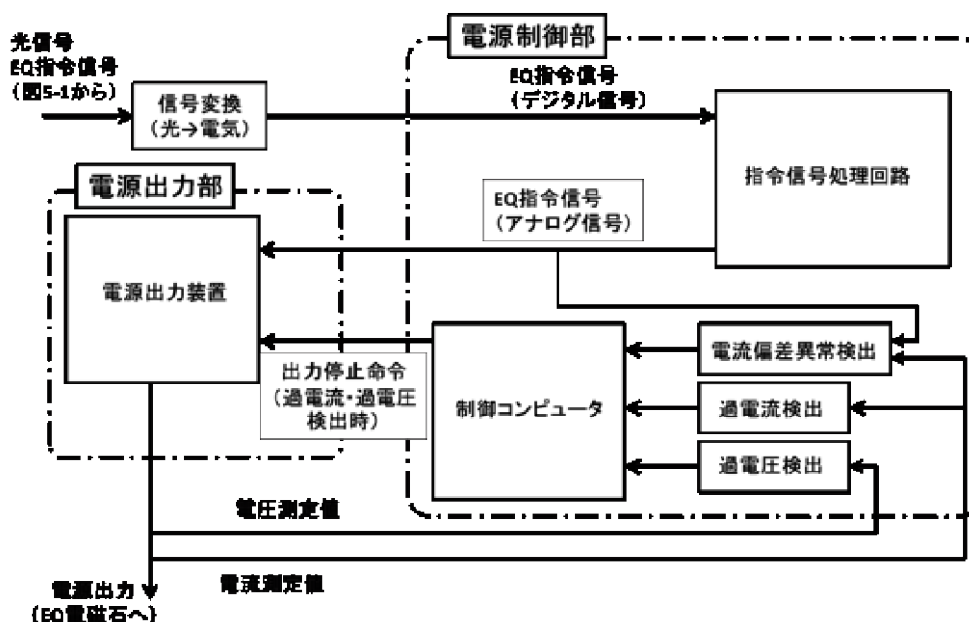
図 5-2 : E Q 電源の構成

図5-2にE Q電源の構成を示す。受信した光信号はデジタル電気信号に変換された後、電源制御部に入る。電源制御部では受信したデジタル電気信号に基づいて電源出力部を動作させるために必要なアナログ電流指令値を発生する。出力電圧、出力電流値は常に監視され過電圧・過電流等の異常が検知された場合は、制御コンピュータが電源を停止させるとともに電源異常警報を外部に出力する。また、電流指令値と実際に流れた電流の差が大きい場合には、電源は停止しないものの「電流偏差異常」という異常記録を出力する。

- (1) E Q電源の過電流設定レベルは現状では最大定格の 340 A に設定されていたため 159 A を越える電流が流れたが、金標的を使用する場合、最大設定電流を 120A まで下げる。さらに、電源の出力電流指令回路にも最大指令電流を 120 A に制限する装置を設け、仮に予期せぬ大きな電流指令値が制御系から入力した場合でも、出力電流をこの制限値以下に抑える。これらのことにより瞬時に取り出されるビーム量が抑制される。
- (2) 現状ではE Q電源内部で電流偏差異常が起こったときは参考情報（軽故障）が出力されるだけであったが、今後は電流偏差異常で電源を停止し警報を出力する対策を行う。また、現在は定格電流の 5 %に設定されている電流偏差異常を検出する設定値を見直す。さらに、DSP からの指令値（図 5-1 の「アナログ出力」）とE Q電源の出力電流値とを比較し、偏差異常が検知された場合は電源を停止する。
- (3) 今回の調査によると異常検出から出力停止動作までに最短でも約 5.5 ミリ秒間を要していた。そこでハードウェアの見直しを行い停止動作までの時間を 1 ミリ秒に短縮させる。これにより異常発生時のE Q電源の電流増加量を大幅に抑制することができる。

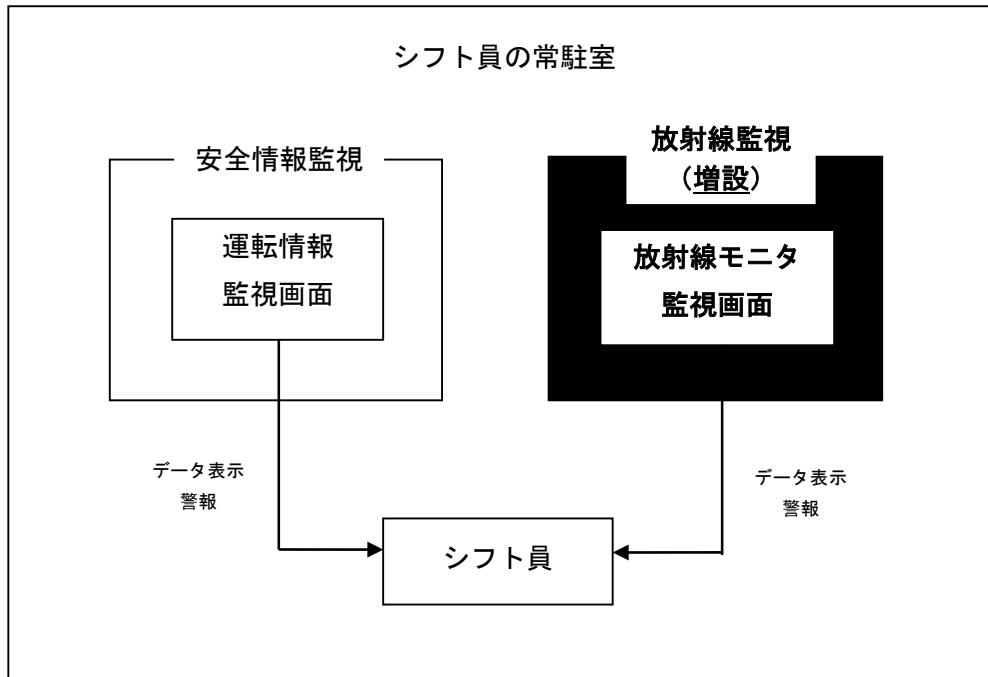
図 5 - 1 0 : 放射線モニタ値共有化のイメージ

これまで、物質・生命科学実験施設（MLF）を除く各施設のシフト員が常駐する場所では放射線モニタの指示値が確認できなかった。初動対応に必要な放射線モニタ情報の共有化が不十分であり、今回の事故に際して初動対応の遅れの大きな要因となった。このような事態を繰り返さないために、図 5 - 1 0 に示すような、放射線モニタ値を共有化できる対策を施す。

- （1）放射線モニタ情報と各施設の安全情報を同一の場所で確認できるよう、シフト員の常駐場所に放射線監視端末等の監視設備を整備する。
- （2）放射線モニタの指示値上昇を早期に把握できる注意喚起警報を設定する。また、シフト員が放射線モニタ値のトレンドを確認できるようにする。

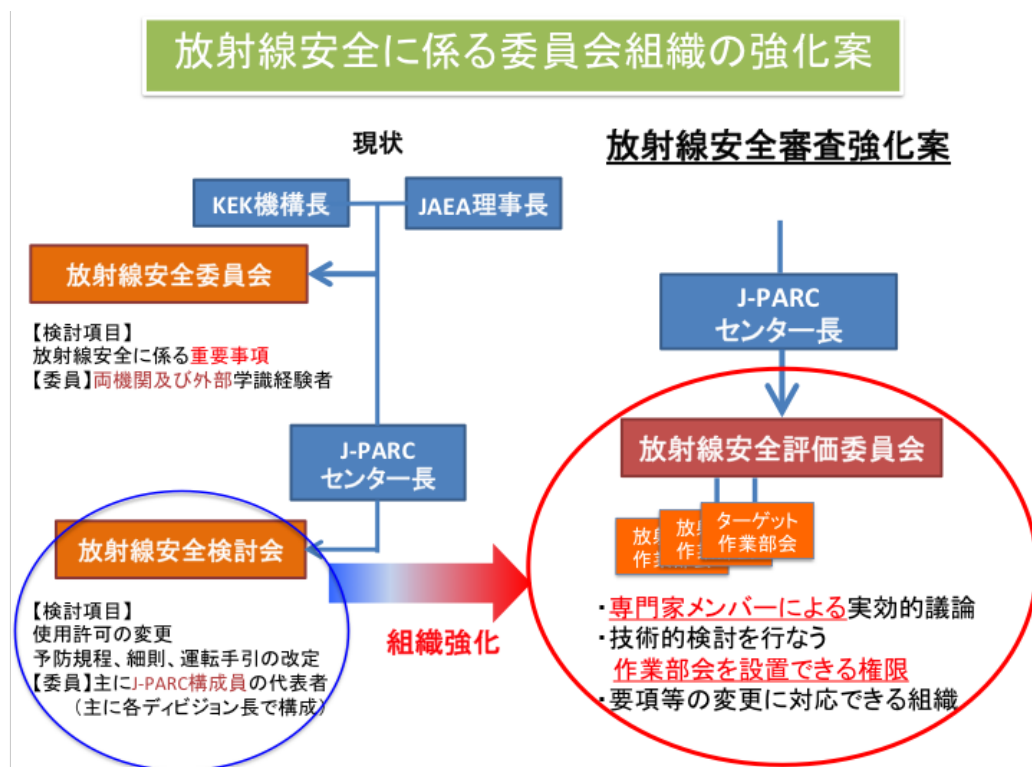
図 7-1：放射線安全に関わる検討・審査体制の現状と見直し案

放射線安全上の審査過程において、放射線事故につながる機器の異常が発生しうるかどうかの判断は、各施設の構造、排気排水設備の構成と運転状態、ビームの特徴、各機器の詳細設計等を網羅したうえで検討する必要がある。現状の審査体制においては、これらの情報を集約し、議論する場はJ-PARC内部に設けられた放射線安全検討会であるが、従来その開催頻度は少なく、また時間も十分ではなかった。さらに、放射線安全検討会は異常の想定を十分なされた上での技術的議論がなされたとは言い難い。

放射線安全上の問題への対応を強化するために、J-PARC放射線安全検討会の代わりにJ-PARC放射線安全評価委員会を設けることとする。J-PARC放射線安全評価委員会は、専門家メンバーにより構成され、さらにその下に特定の技術的項目を審議するための「部会」を設ける権限を持たせることにより、要項等の変更にも対応できる組織とする。これによって、放射線安全を確保するための、安全管理体制を含む広くかつ実質的な対応を可能とし、問題の再発を防ぐ。
