J-PARCハドロン実験施設における
事故について
平成25年6月21日
第1回 有識者会議

J-PARCセンター
齊藤 直人

事故対応の問題点

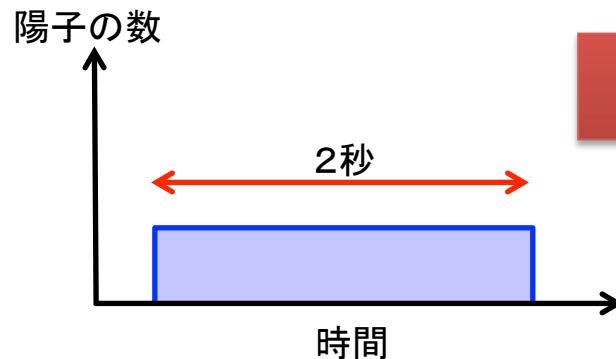
正常な遅い取り出し

- 23日11時55分頃、専用電磁石の電源が誤動作
→ 2秒の間でゆっくり金標的に当てるべき約30兆個の陽子のうち、約20兆個が約200分の1秒という短い時間に一度に金の標的に当たった
