## J-PARC 50GeV 変電所における配電盤からの出火について

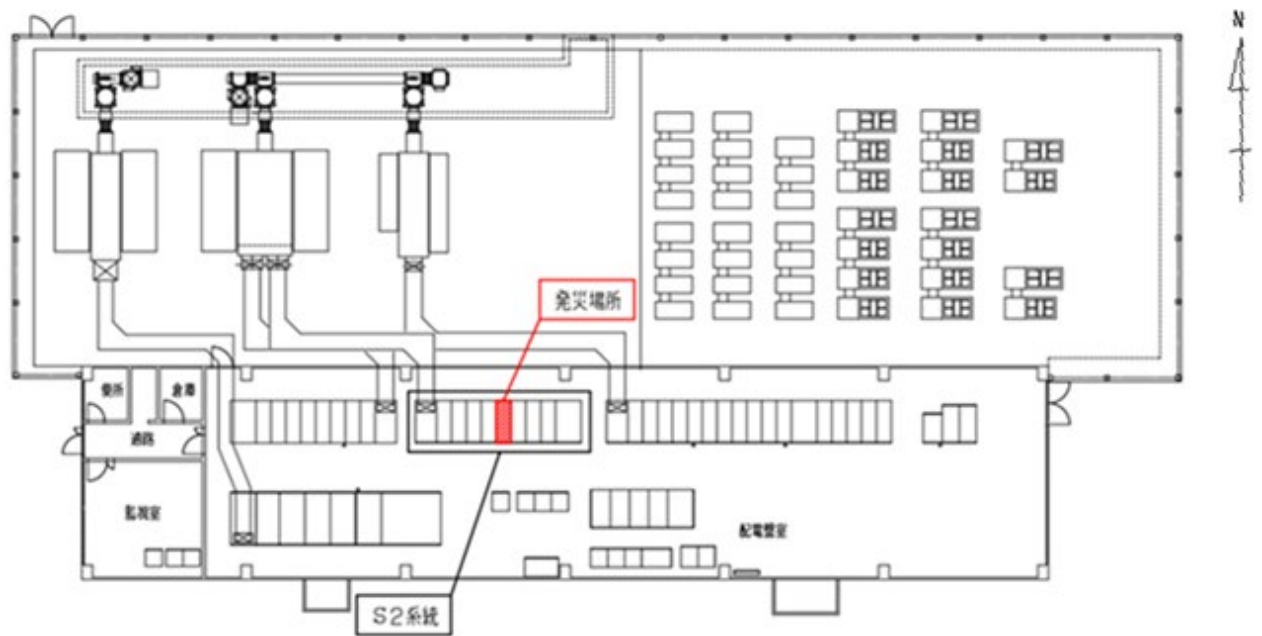
図3 50GeV 変電所内の高圧配電盤の設置

令和 8 年 4 月 7 日（火）7 時頃に、施設管理に従事する当直員が J-PARC 50GeV 変電所（非管理区域）（図 2）に入った際、甲高い音がしていることに気付いたため、発見者と応援者 1 名で現場を確認したところ、高圧配電盤（61 台中の 1 台）（図 3）内ケーブルから火が出ているのを発見した（図 4）。消火器で初期消火を行うとともに、7 時 27 分に公設消防へ 119 番通報し、その後 7 時 47 分に公設消防により、鎮火が確認された。

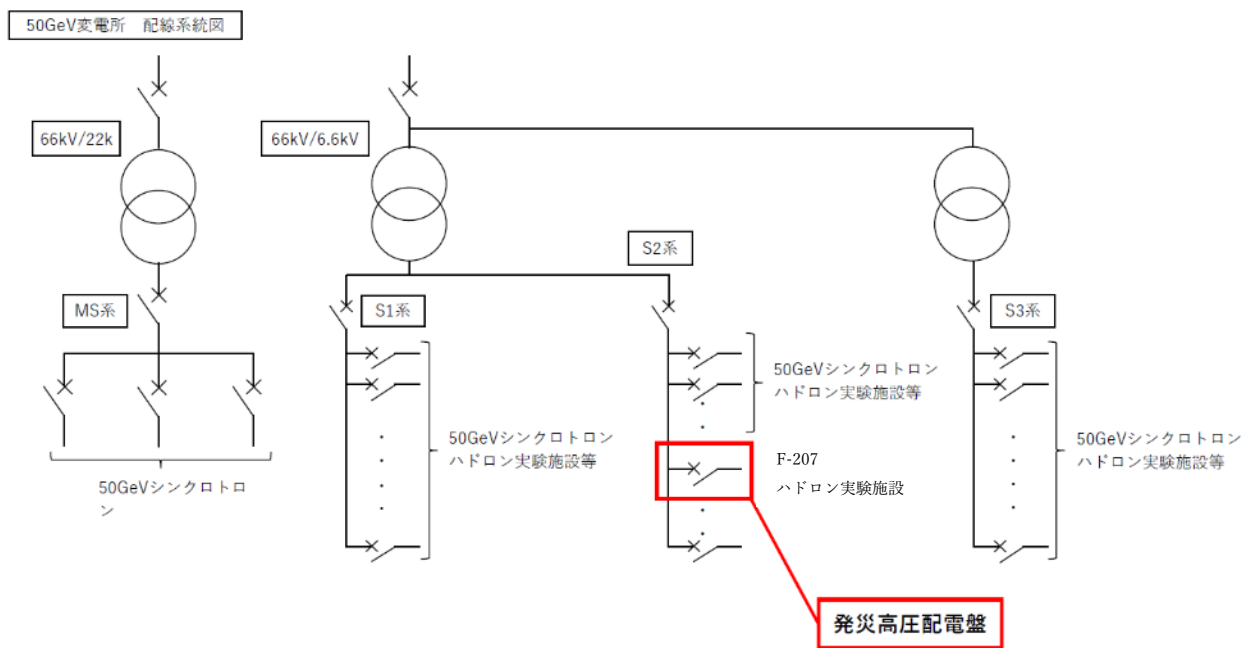
図 5 50GeV 変電所 配線系統図

50GeV 変電所は、50GeV シンクロトロンやハドロン実験施設等に電力を供給するための変電設備が設置されている施設で、平成 16 年より運用を開始している。当該施設は、原子力科学研究所特高受電所から電圧 66kV で受電し、屋外の特高変圧器にて 22kV 及び 6.6kV に降圧した電力を高圧配電盤を通して各施設へ供給する。高圧配電盤は送電・遮断を行う真空遮断器、異常・故障を検知する保護継電器などから構成されている（図 5、図 6）。なお、出火した高圧配電盤内ケーブルは平成 26 年に調達敷設し、平成 27 年より施設への電源供給を開始していた。

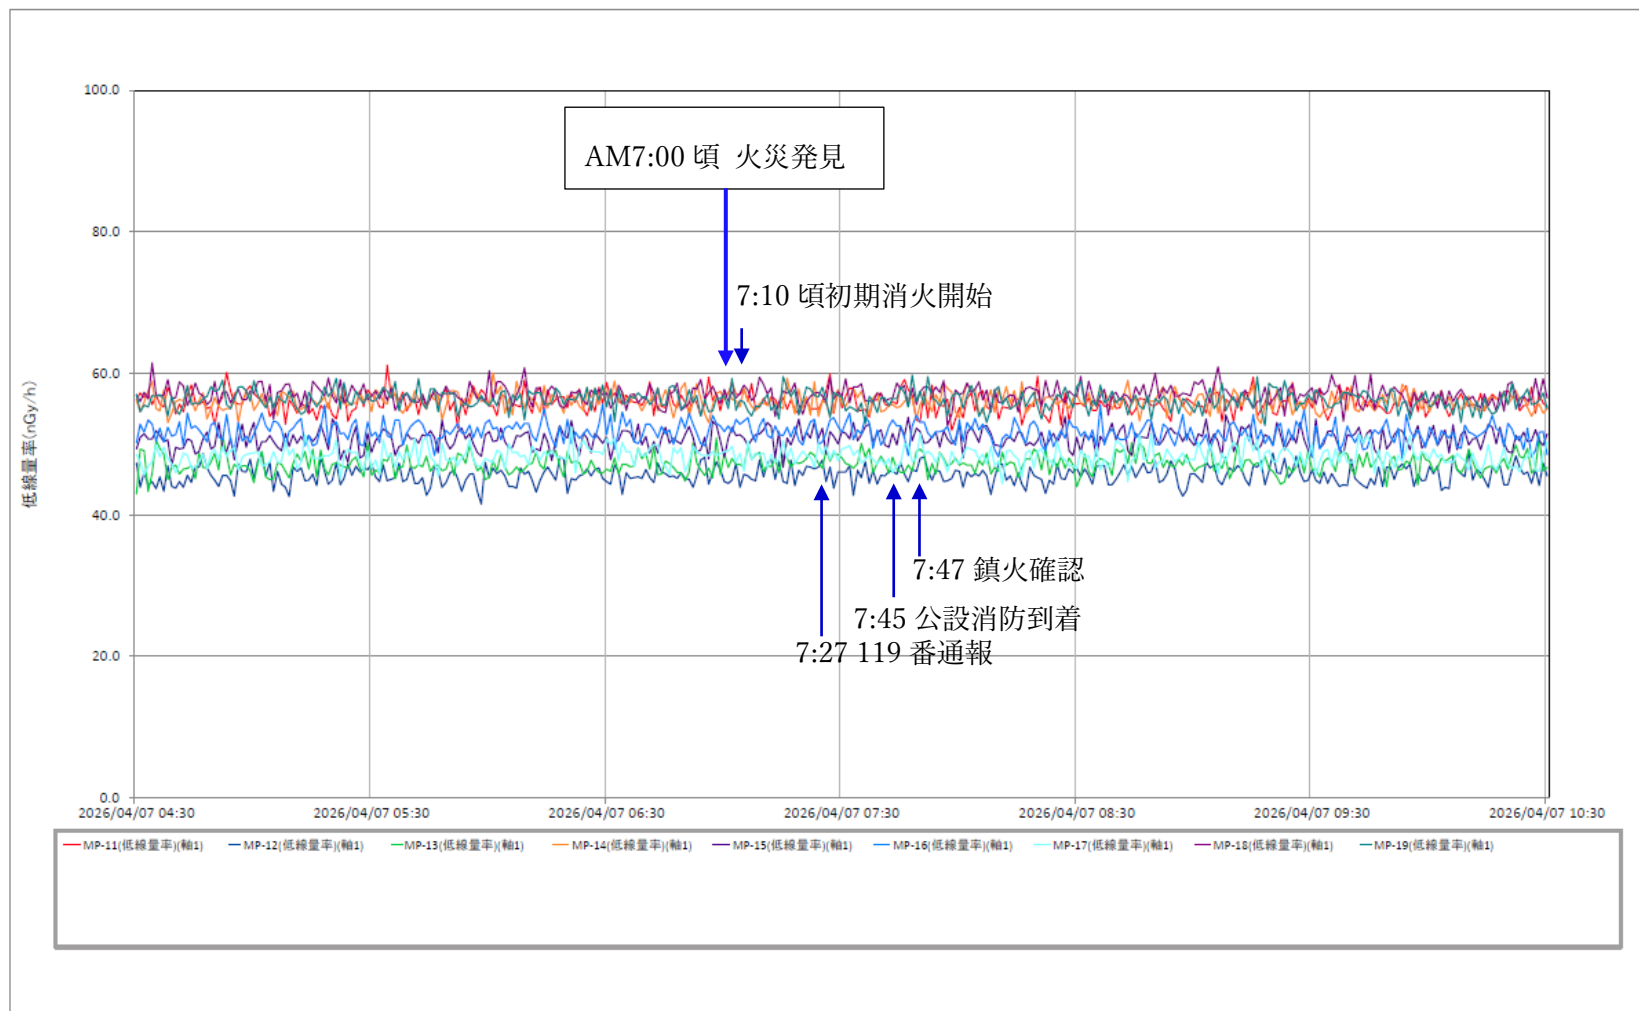
図 1 1 発災当日のモニタリングポストの線量率の時系列グラフ

本事象に伴う人的災害の発生及び周辺環境への影響はなく、モニタリングポストの指示値にも変動はなかった（図 1 1、図 1 2）。
