# ハドロン実験施設の ビームによる性能確認について

平成27年4月9日  
J-PARCセンター

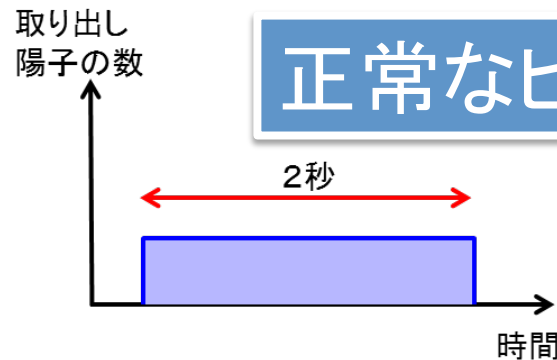
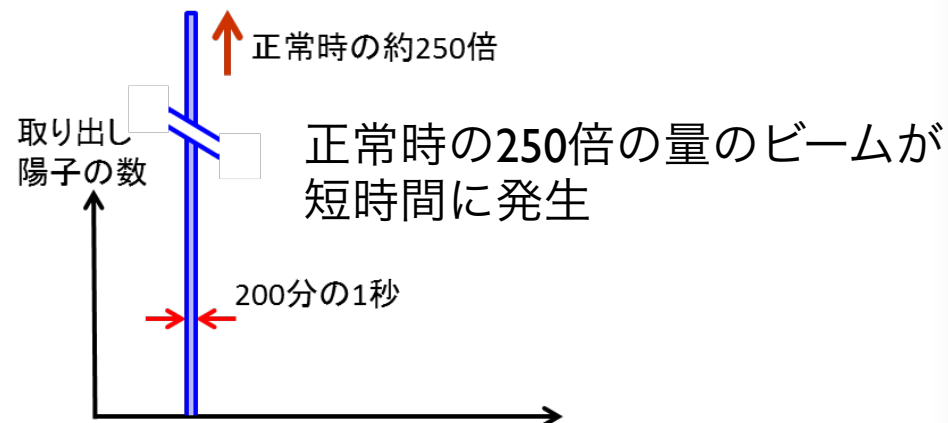
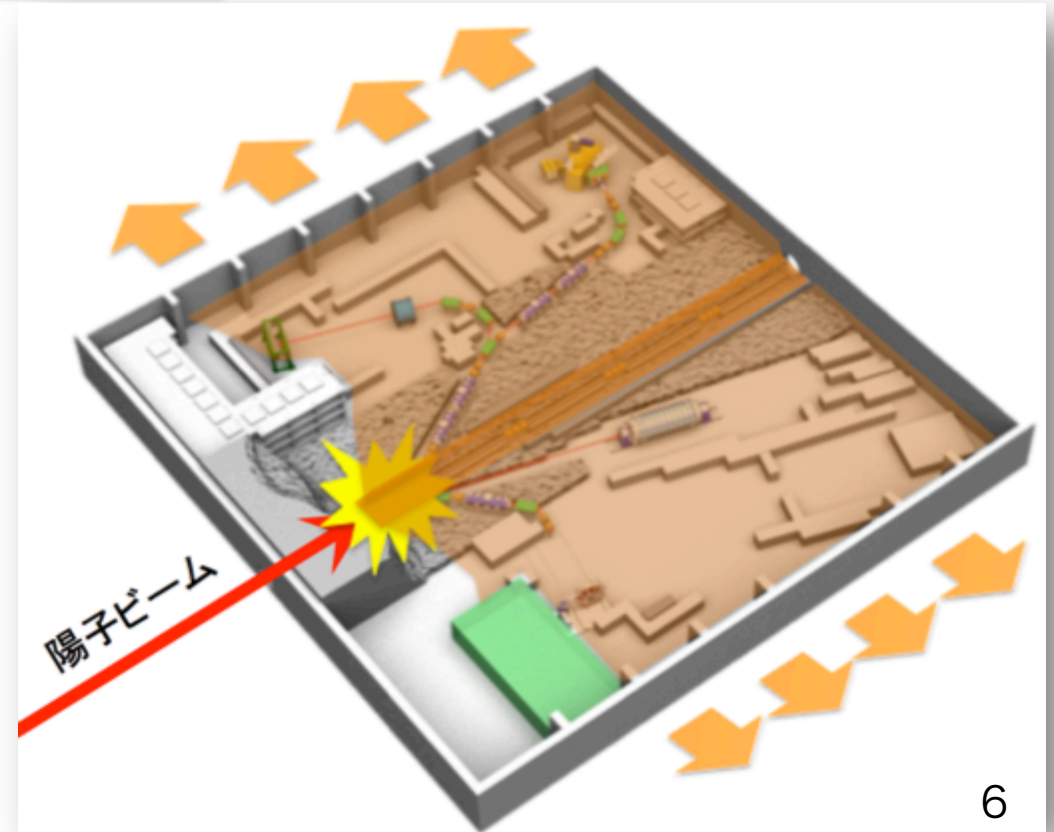
# 事故(平成25年5月23日)のあらまし

- ・ 異常なビーム
- ・ 標的が異常な高温に
- ・ 標的内の放射性物質が実験ホールに漏えい → 作業者の被ばく
- ・ 実験施設外への漏えい → 管理区域外へ

金標的の後方(図で手前側)部分に直径1mm程度の穴が見える。
