J-PARC NEWS

平成23年9月30日発行

1. 大震災から半年、J-PARCの復旧状況

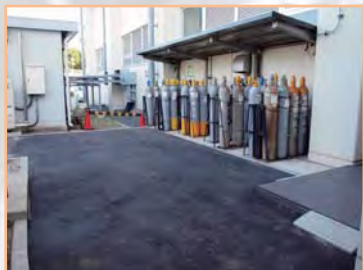
ハドロン実験施設、建家周辺の陥没部は復旧がほぼ終了。

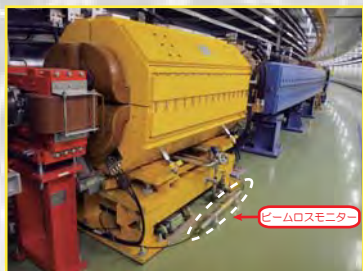
50GeVシンクロトロン内のビームロスモニターの動作性能試験を実施。

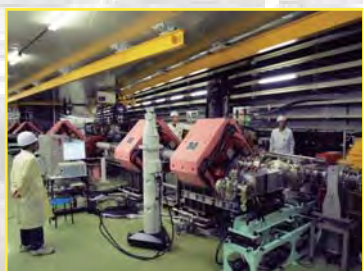
50GeVシンクロトロン入射部電磁石の精密位置測定とアライメント作業。

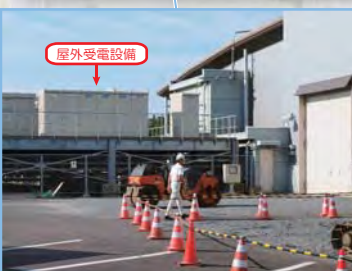
傾いた3GeVシンクロトロン屋外受電設備をジャッキアップにより復旧、8月30日より受電再開。

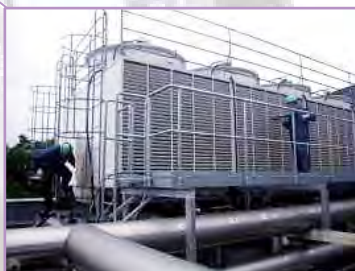
リニアック装置冷却系屋外冷却塔、高圧水による洗浄作業を実施。
