# J- PARC各施設の9月までの復旧状況

平成23年10月

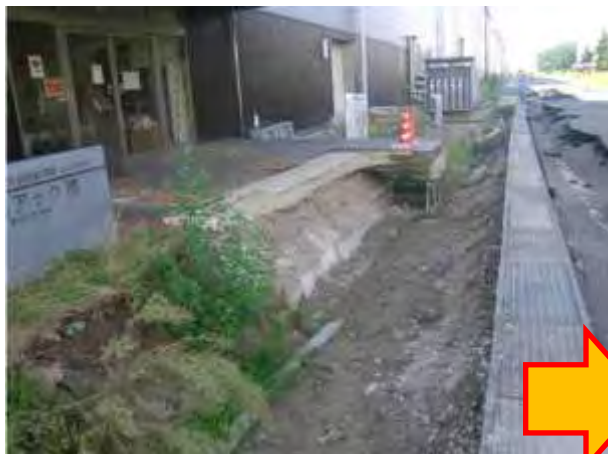
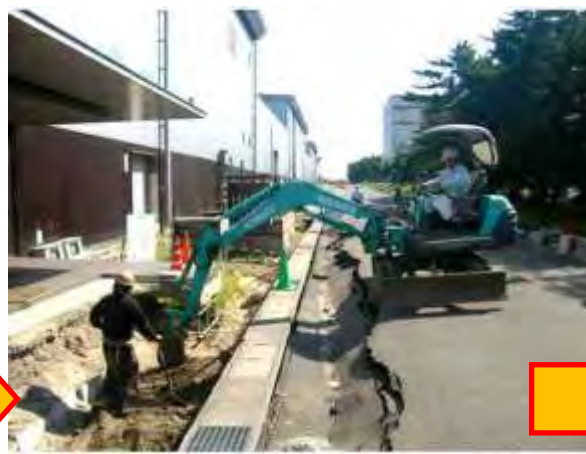
リニアック棟玄関前陥没部の復旧状況

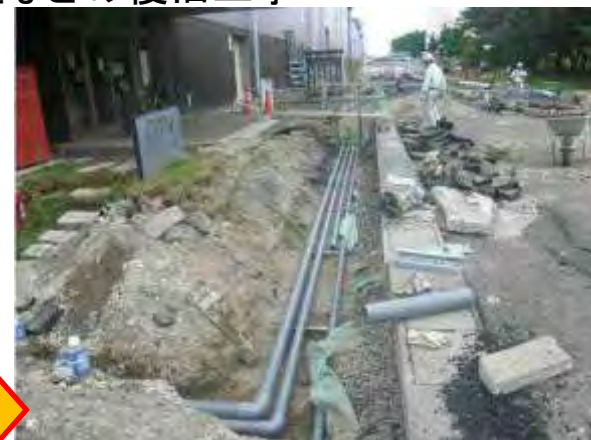
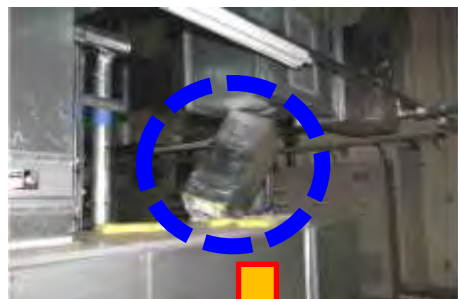
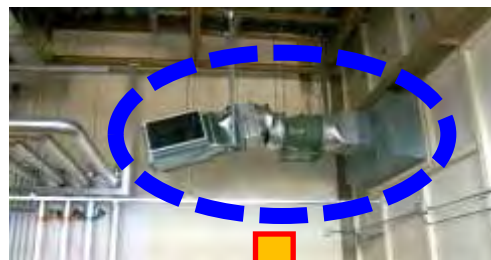
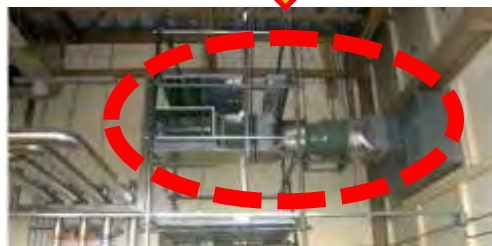
給排水配管や消火栓などの復旧工事

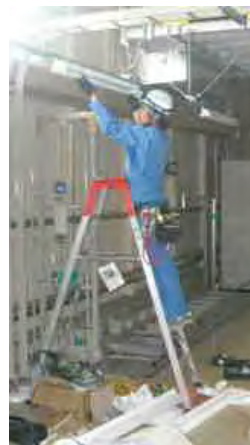
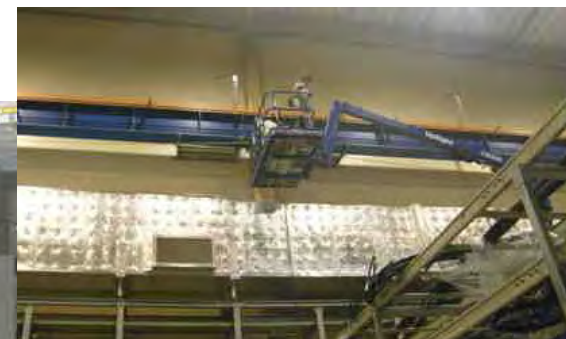
空調設備ダクトの復旧

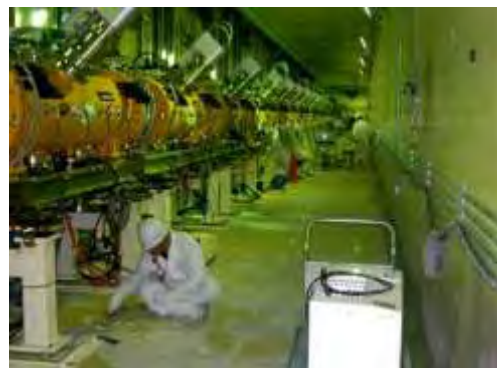
←床補修作業は完了。  
真空ポンプ類を設置。

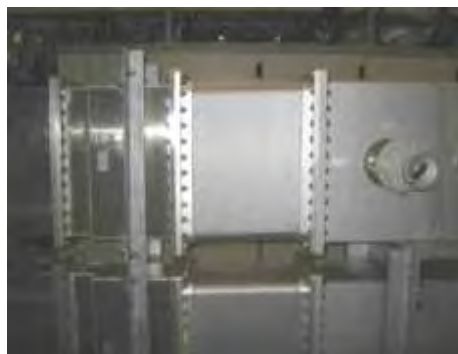
↑ 加速空洞(DTL)  
のアライメント  
作業

高周波導波管の一部に変形が観測され、  
位相測定を行って調整する。

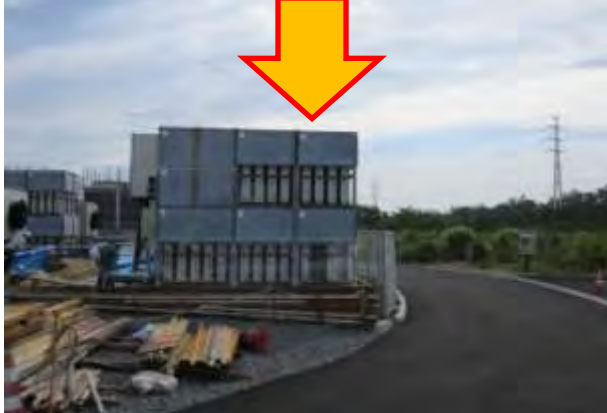
電源ヤード機器の基礎補修や沈下部の嵩上げ作業が完了。

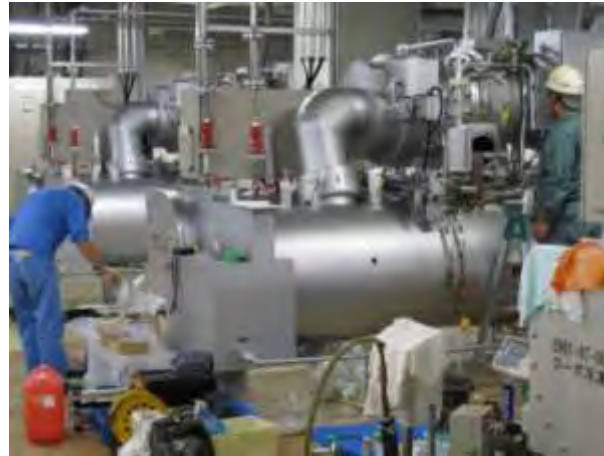
←空調用ターボ冷凍機の点検作業。一部に不具合があり、修理作業を実施。

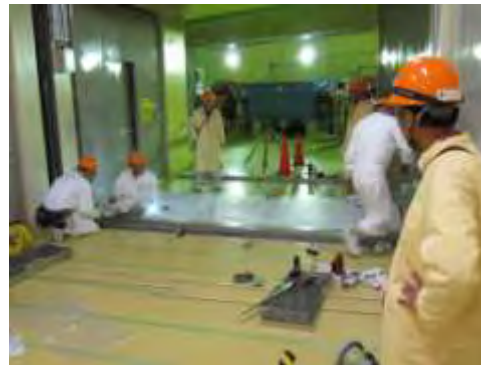
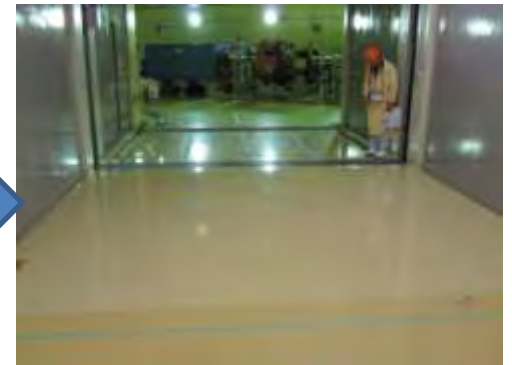
トンネル搬入通路の段差補正作業終了

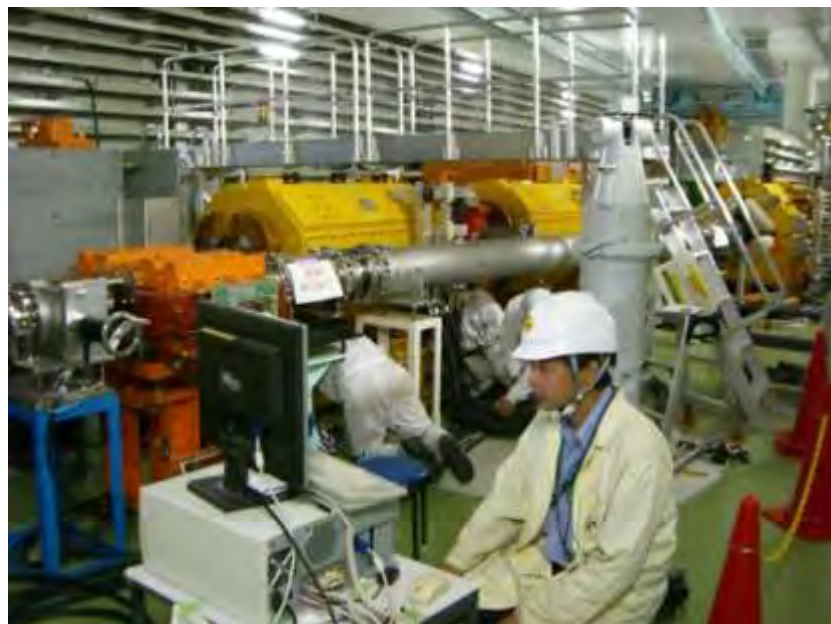
レーザートラッカーを使用した、電磁石のアライメント作業。

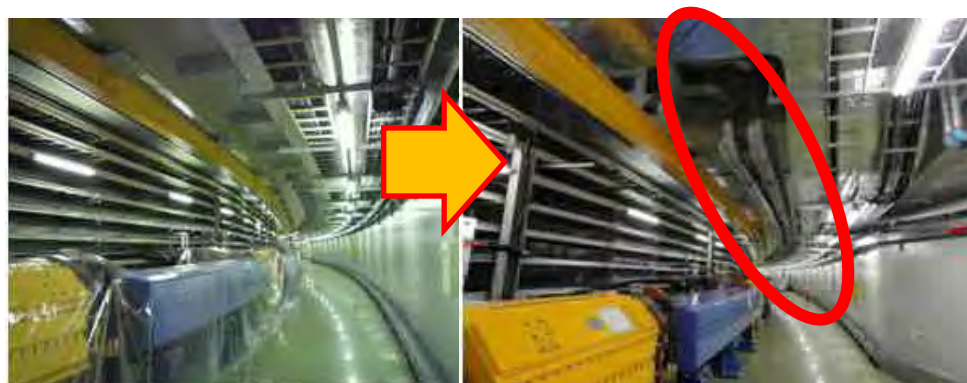
RF冷却配管を支持金物に取り付け

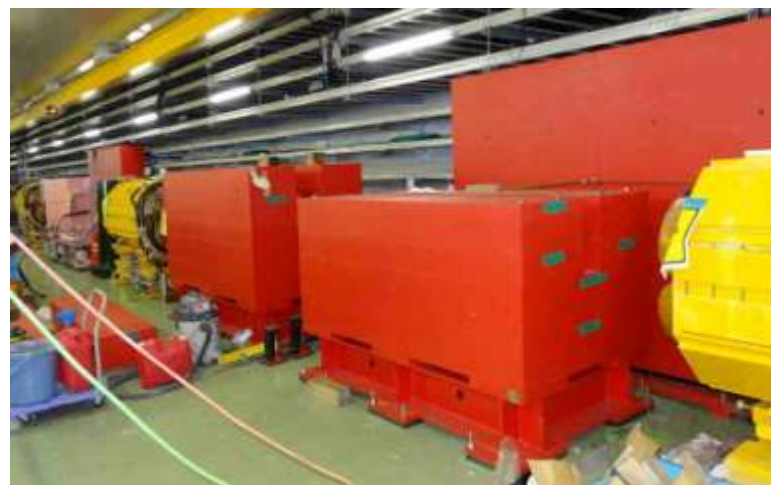
リングコリメータエリアの壁型遮蔽体と、新たに設置したアブソーバー

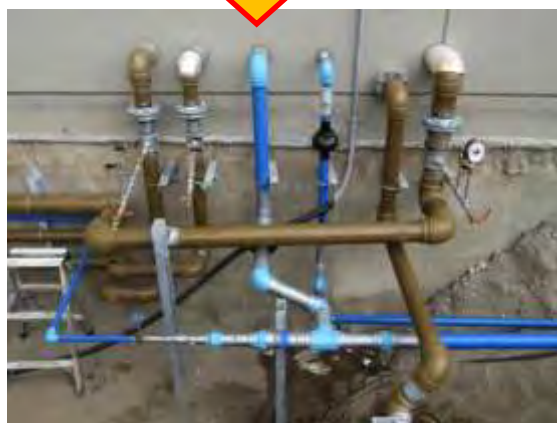
破断した給排水配管の復旧作業完了。耐圧・漏水試験で健全性を確認。

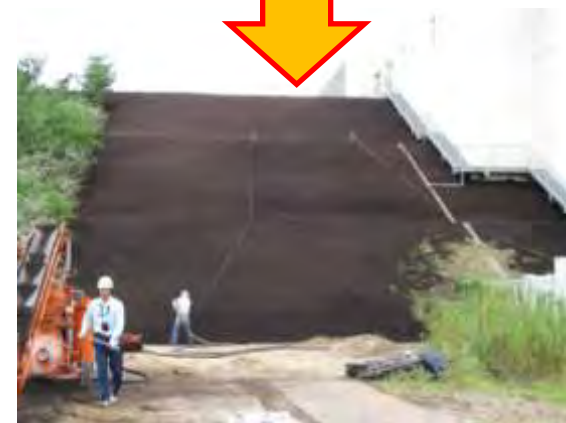
沈下した、3NBTトンネル盛り土部の復旧も完了。

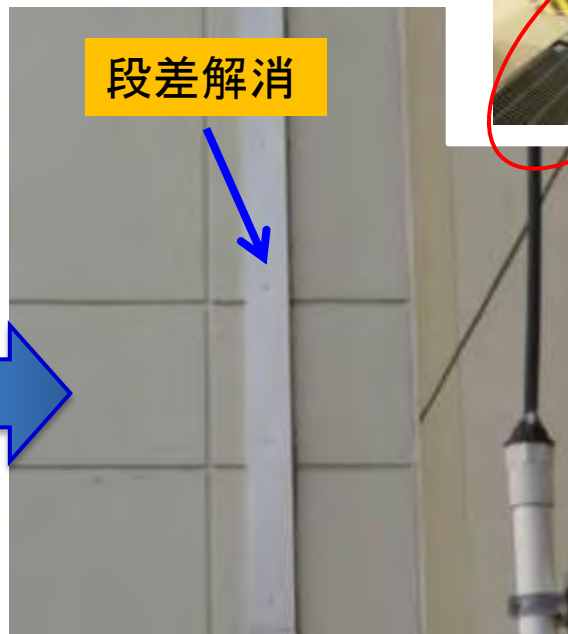
段差解消

↓ 建家内の段差も解消

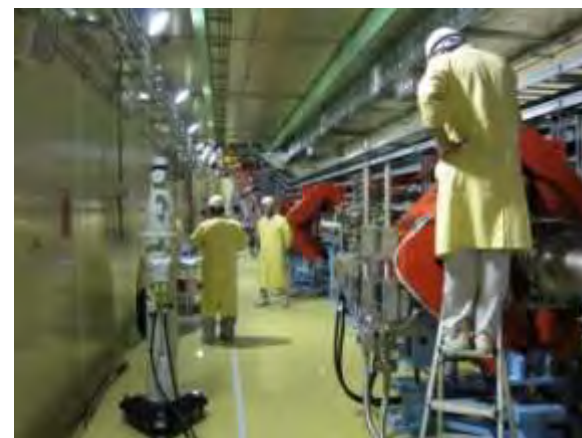
レーザートラッカーを使用した、3NBT電磁石のアライメント作業

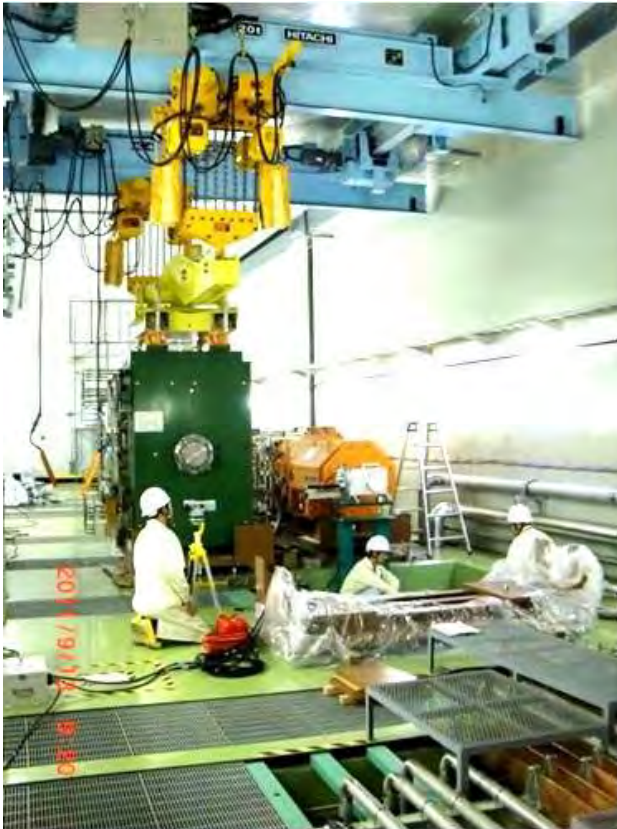
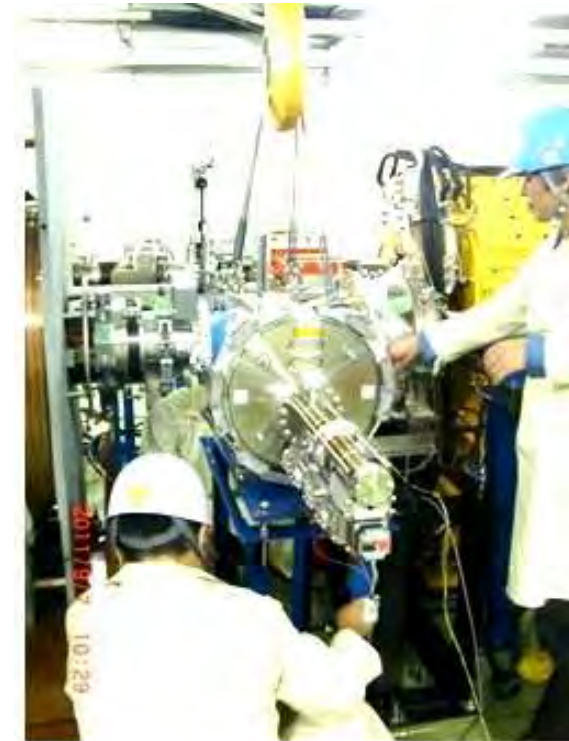
モニタ、真空関係機器の復旧作業

常伝導電磁石アライメント作業。移動量が～6mmと大きいので、一部架台を加工しながら作業を実施。

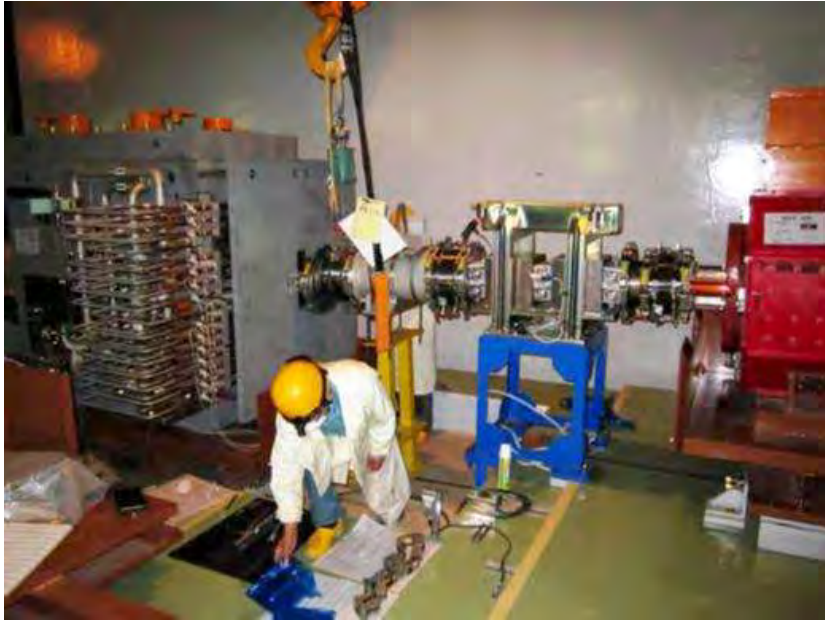
スイッチヤードでのアライメント作業

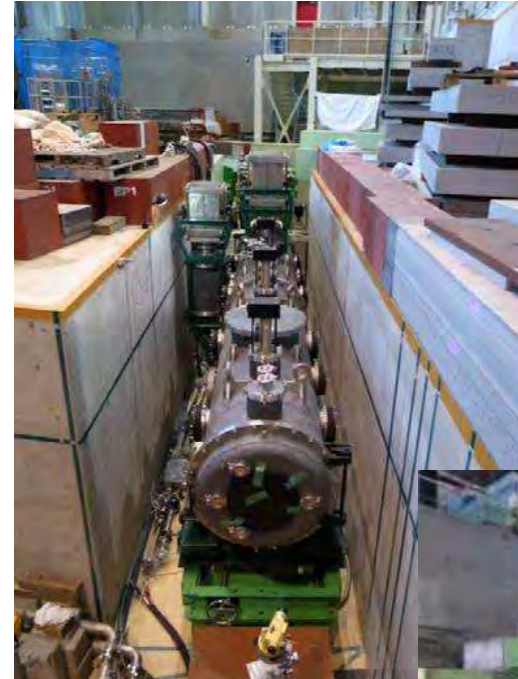
K1.8ビームライン部  
での点検作業

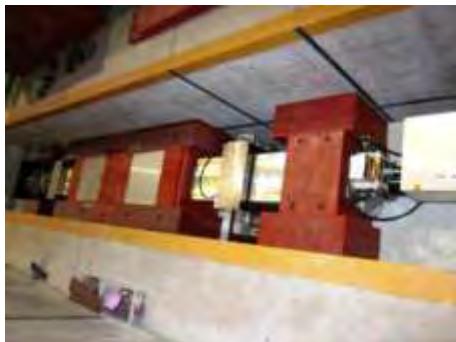
← KLビームライン部の遮蔽を撤去して内部を確認。コリメータ周囲の門型鉄は健全。ラインの真空試験を実施中。
