# ハドロン実験施設および標的の 対応状況

2014年10月29日  
J-PARCセンター

J-PARCハドロン実験施設における  
放射性物質漏えい事故検証に係る有識者会議

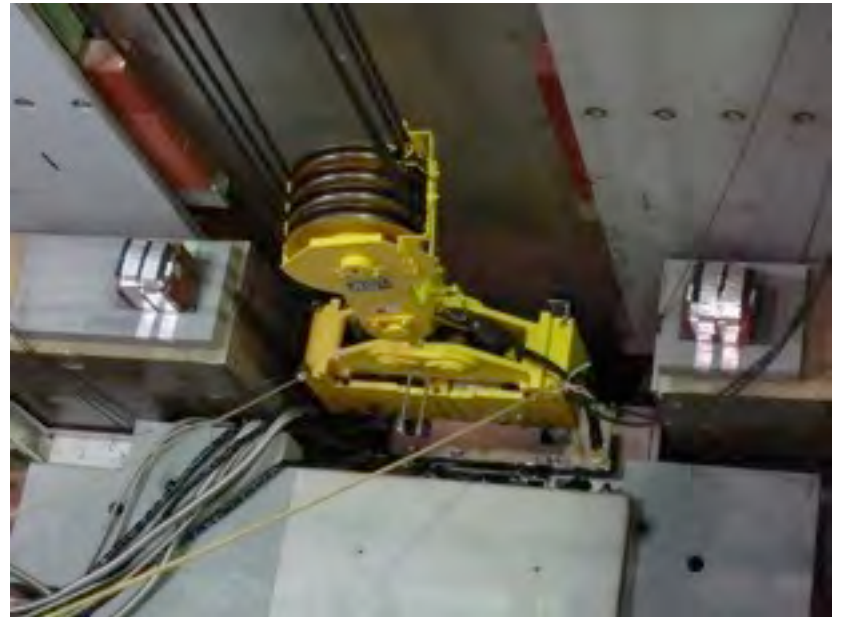
新しい標的が入った気密容器を  
9月30日に設置しました。

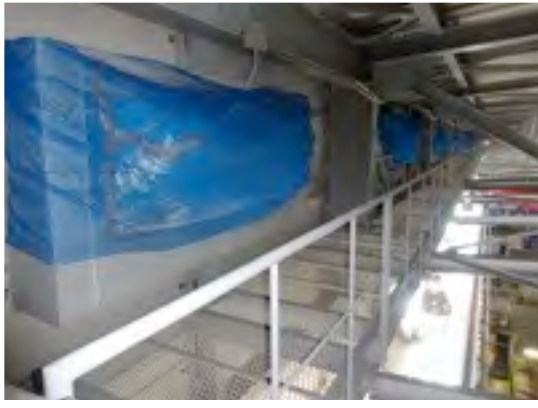
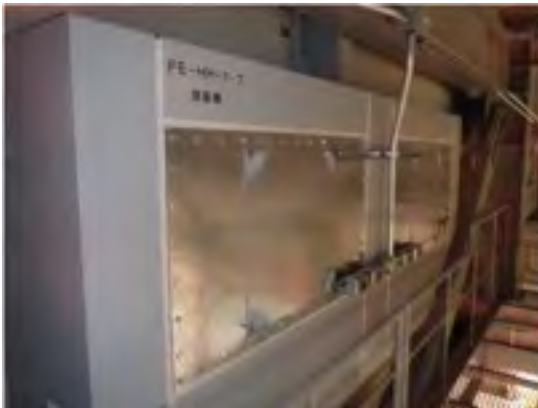
すべての排風ファンを  
撤去・封止しました（1月10日完了）。

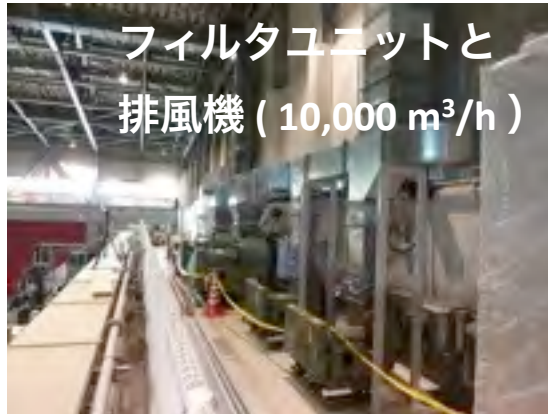
フィルタユニットと  
排風機 ( 10,000 m<sup>3</sup>/h )
